Bouwkundige opname
Voormalige Kuyperschool
te
Ridderkerk

5 september 2011

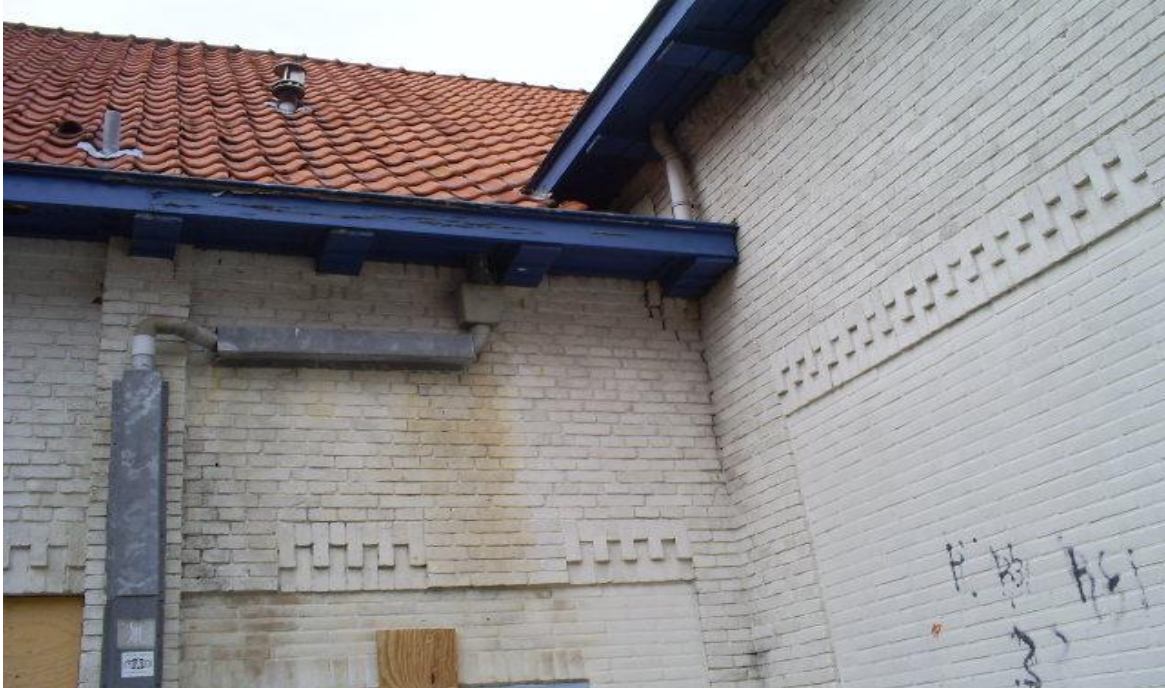
Gootdelen schilderwerk in slechte staat en scheurvorming in het gevelmetselwerk rechts onder goot

- *Vervangen van goten en kilgoten.*
- *Schilderwerk van de volledige gootconstructie.*
- *Het vervangen van m1 gootklossen , gootbodem en boeidelen. Circa 70m1*
- *Het vervangen van alle hemelwaterafvoer standleidingen*

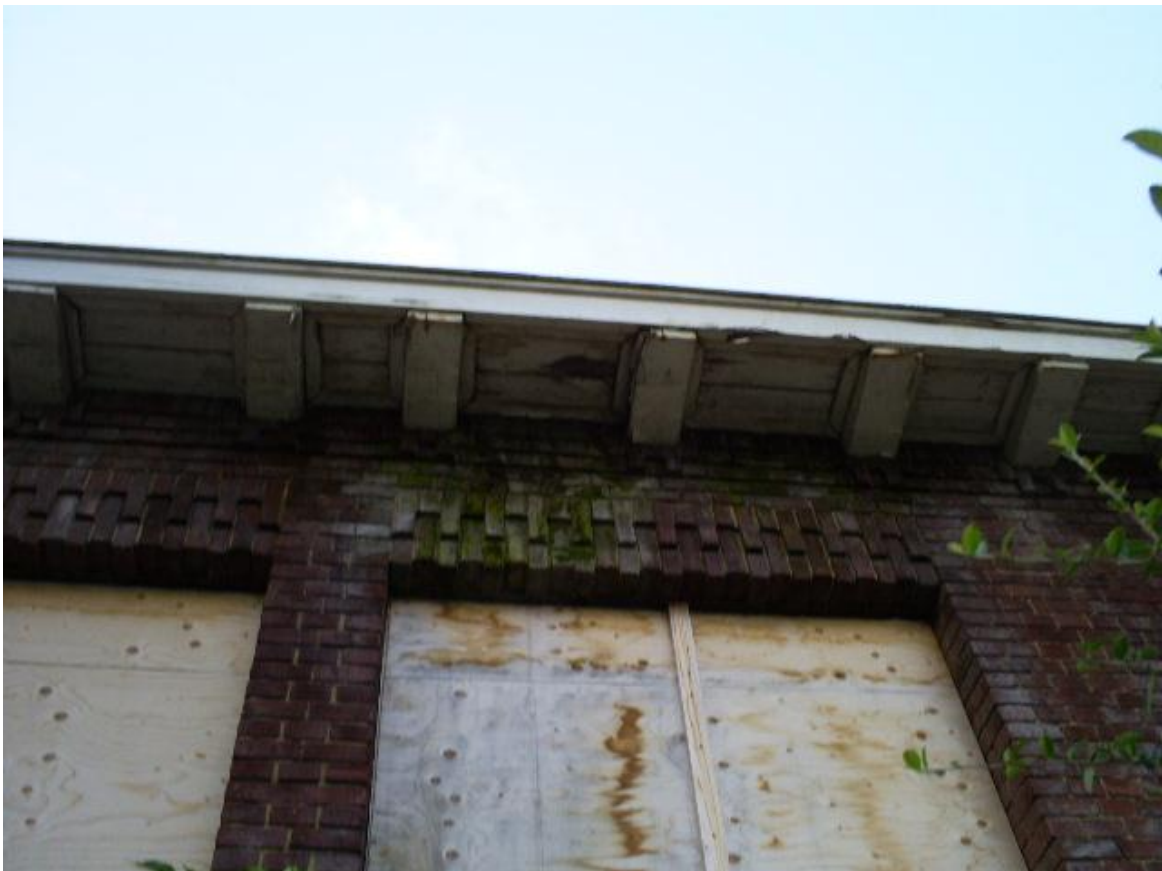
De zinken goten rondom het pand zijn niet meer waterdicht. Op meerdere plaatsen en met name aan de zijgevels straatzijde zijn hierdoor de gootklossen, boeidelen en gootbodems aangetast. Het herstel van deze van deze gootconstructies zal bestaan uit het vervangen van de aangetaste gootklossen gootbodems en boeidelen. Het zink in deze goten en kilgoten van het dak zal volledig moeten worden vernieuwd. De hemelwaterafvoeren zijn op meerdere plaatsen stuk en dienen te worden vervangen.

Gootconstructie aangetast gootklossen / gootbodem

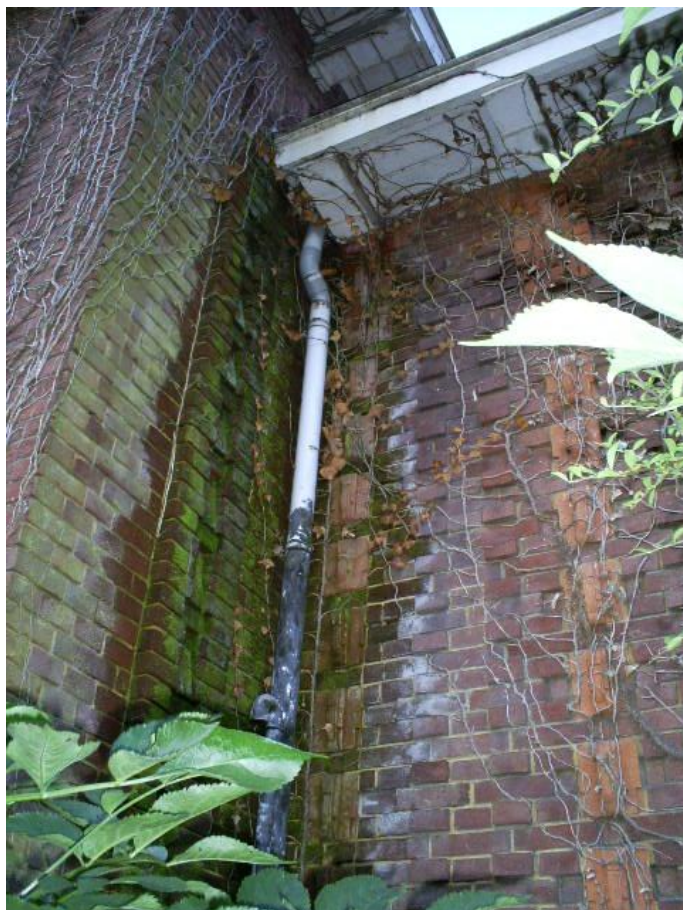
Lekkage gootconstructie en hwa

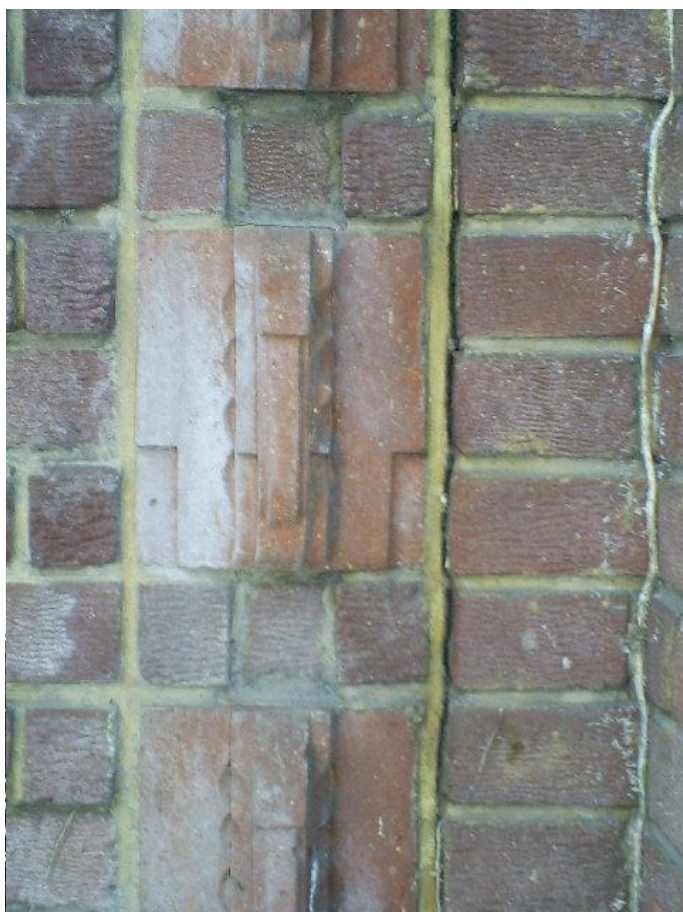
In het gevelmetselwerk en de binnenwanden is op meerdere posities scheurvorming aanwezig. Het linkerdeel van de voorgevel is losgescheurd van het hoofdgebouw. De aanwezige scheurvorming is circa 20mm. Ter plaatse van de dicht gemetselde ramen aan de voorgevel is er, in het later aangebrachte metselwerk, scheurvorming aanwezig. Deze scheurvorming geeft aan dat de situatie afgelopen jaren niet stabiel is geweest.

Scheurvorming metselwerk tussen het linker
bouwdeel en middendeel op plint niveau

- *Uitvoeren funderingsonderzoek*
- *Herstel funderings constructie*

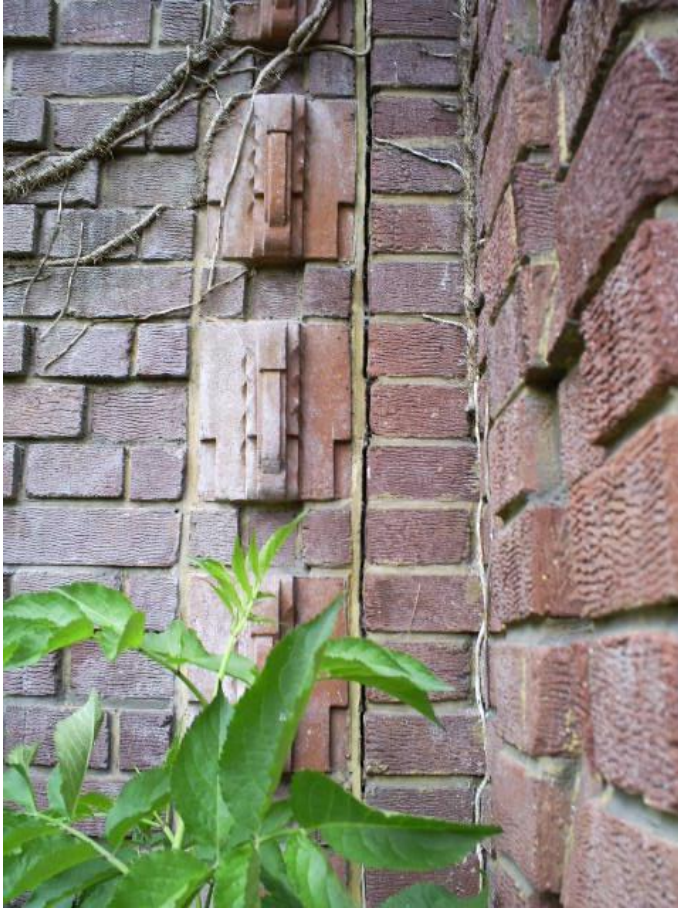
Scheurvorming tussen linker bouwdeel en
middendeel hoger gelegen. De
scheurvorming wordt groter

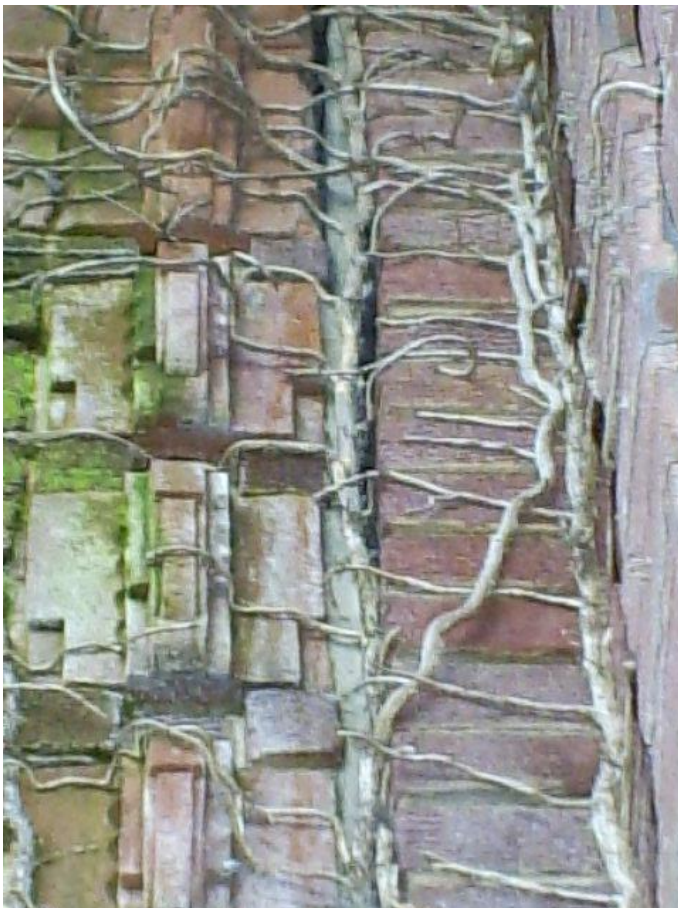
Scheurvorming tussen linker bouwdeel en
middendeel onder goot constructie gelegen.
Scheurvorming naast hedra circa 25mm.

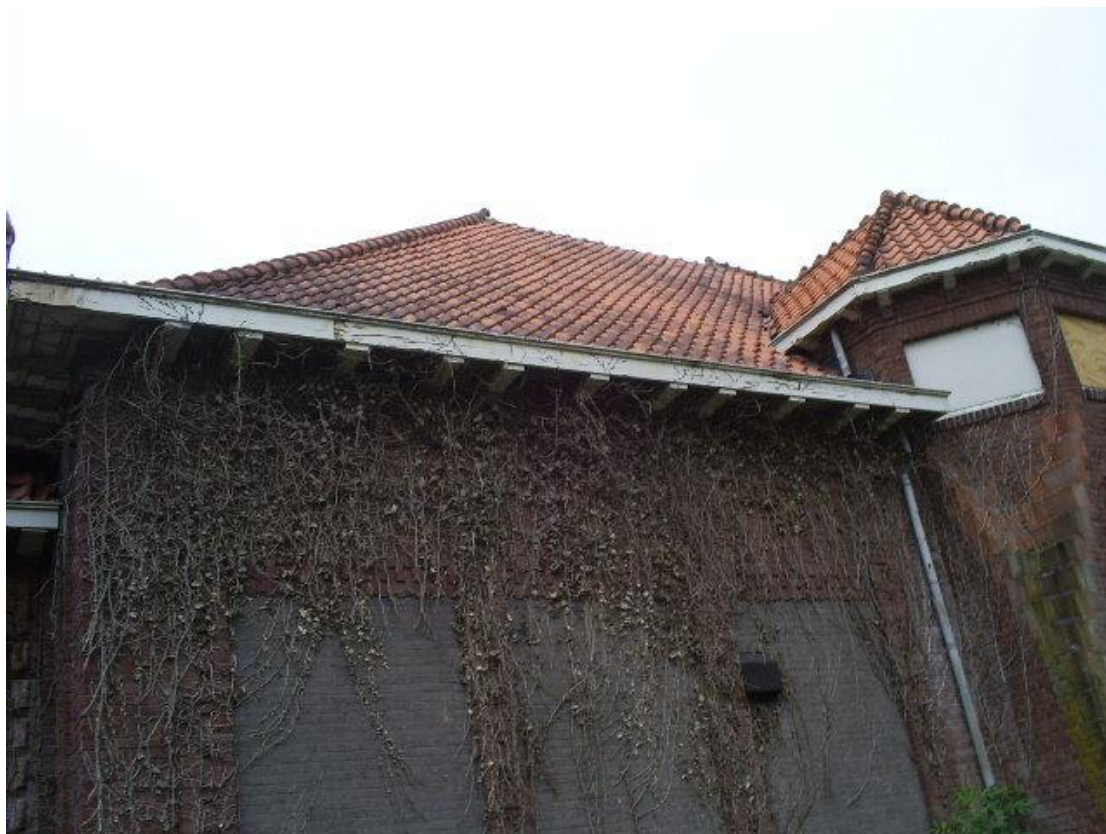
Gevel begroeid met hedra en boeidelen gootconstructie schilderwerk slecht van kwaliteit en lekkage plekken vanwege lekkage goot links.

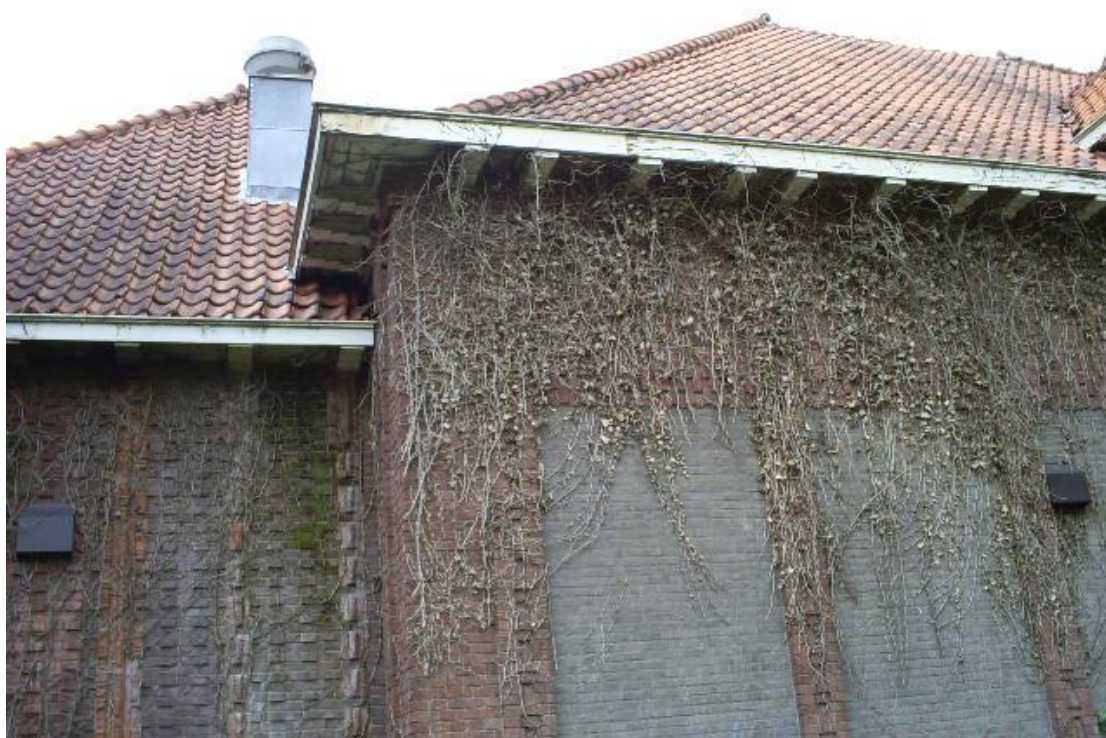
Gevel begroeid met hedra en boeidelen gootconstructie schilderwerk slecht van kwaliteit en lekkage plekken in gevel vanwege lekkage goot constructie

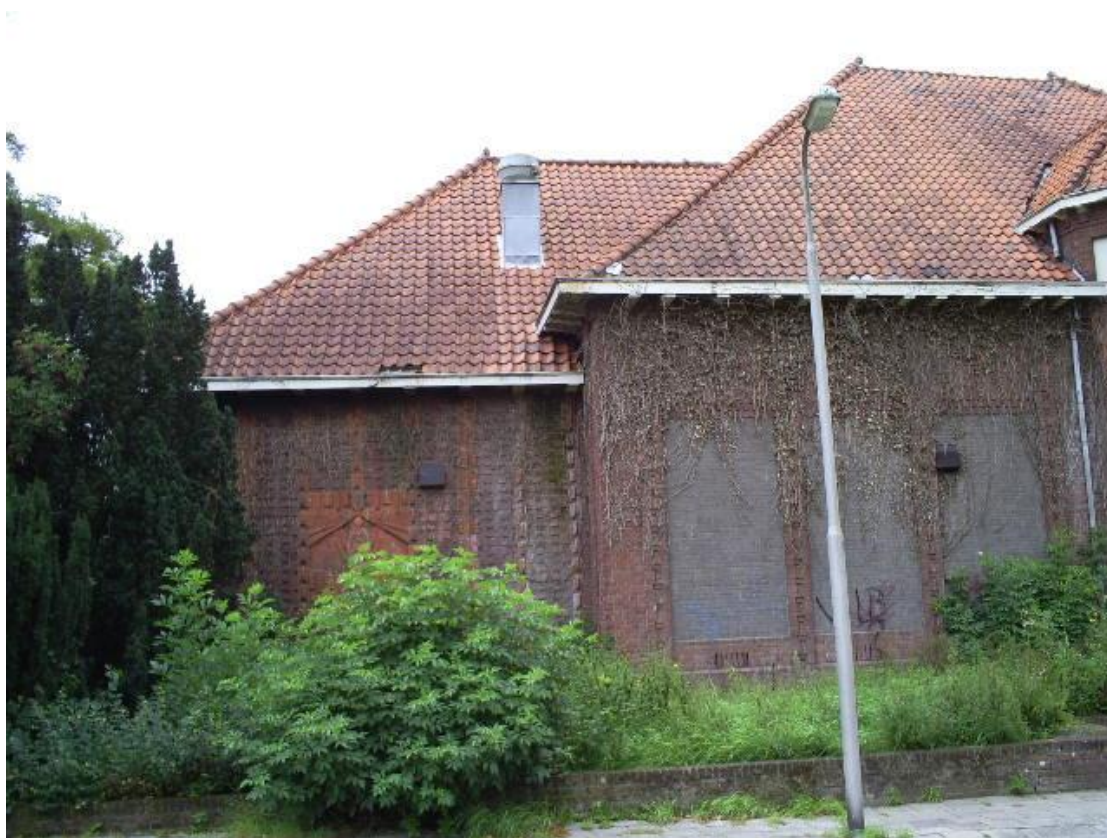
Gevel begroeid met hedra en boeidelen gootconstructie schilderwerk slecht van kwaliteit. Onderst rij dakpannen deels niet meer aanwezig

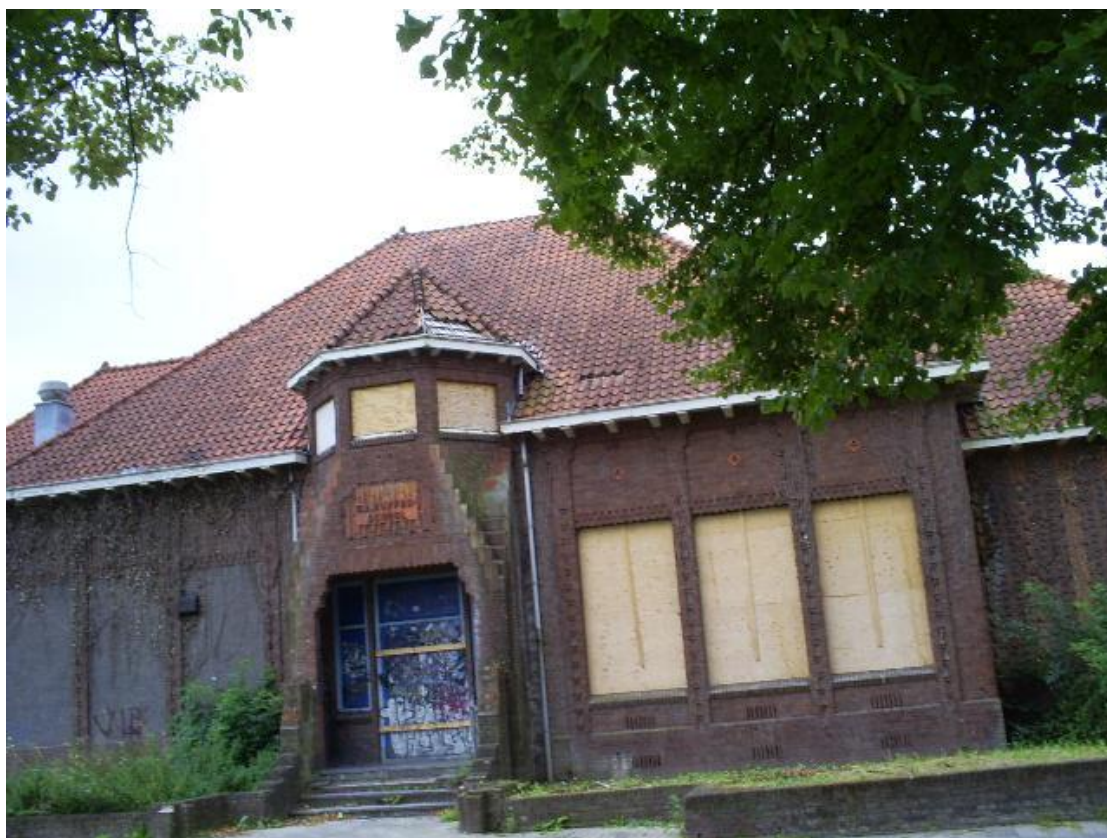
Dakpannen bedekking deels niet meer aanwezig ter plaatsen dak entree en rechts naast entree

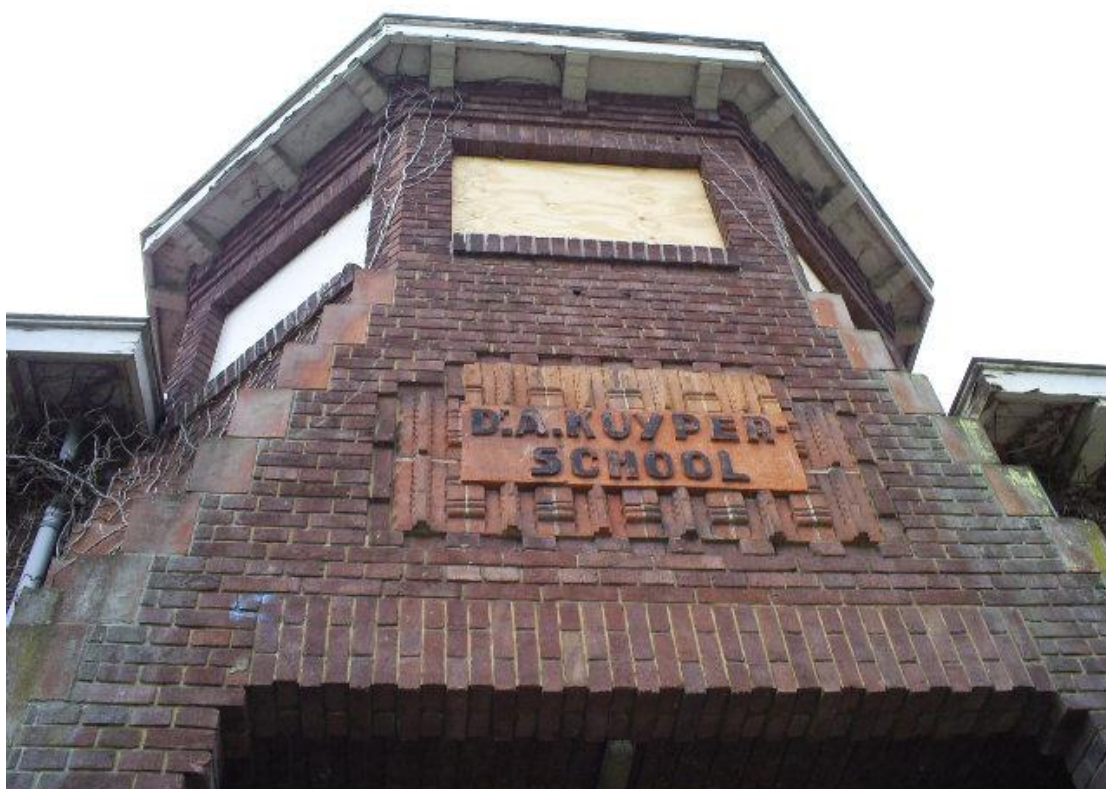
Schilderwerk boeidelen en gootconstructie in slechte staat

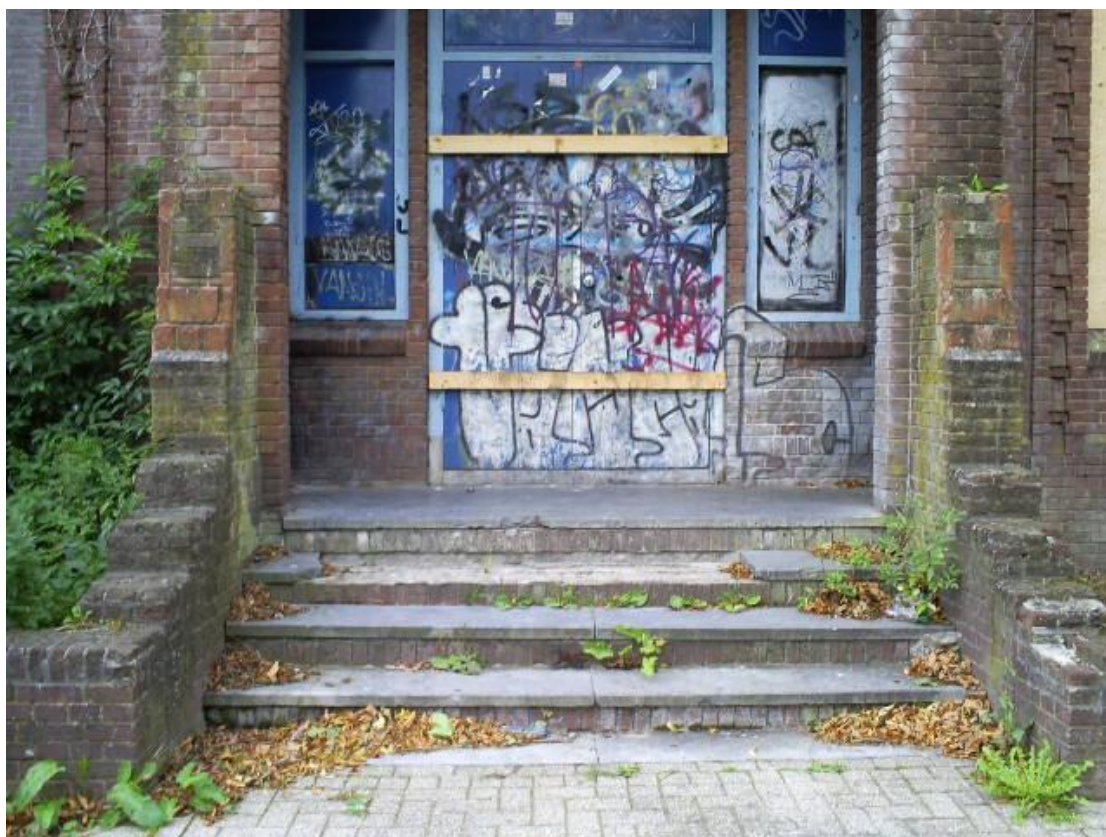
Natuurstenen traptrede stuk, liggen los en deels niet meer aanwezig

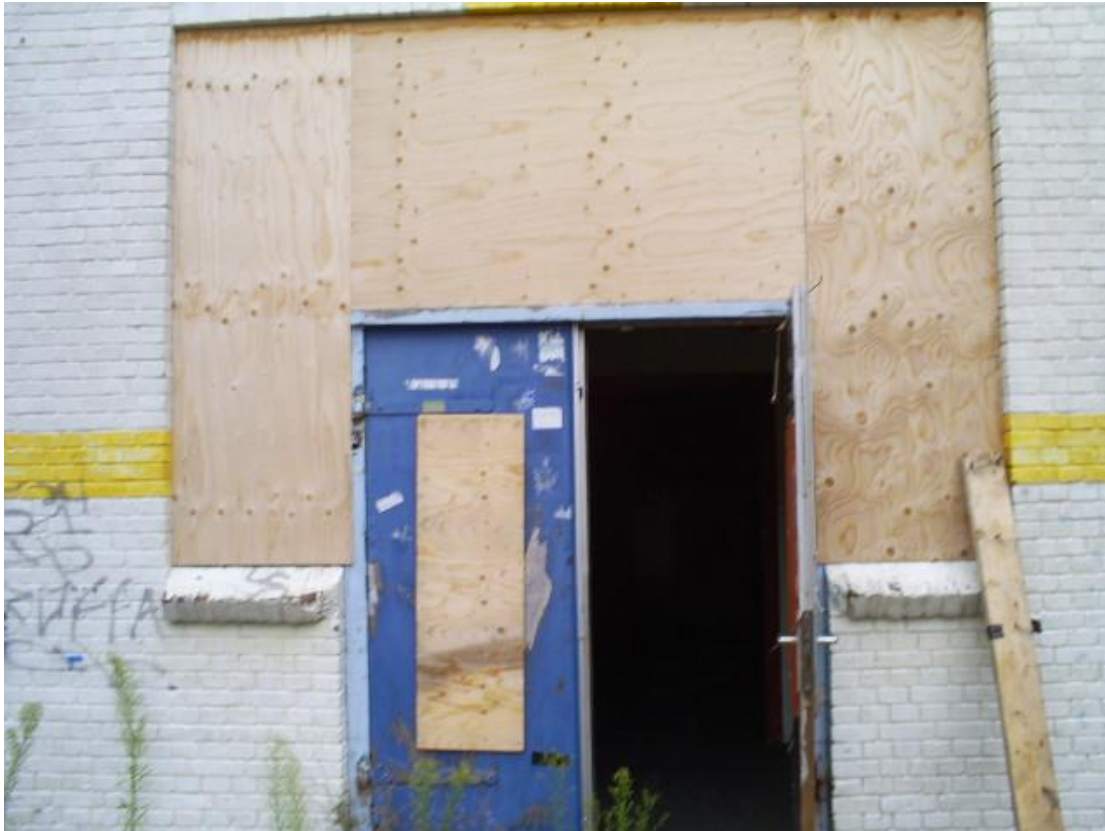
Gevelkozijnen en deuren zijn plaatselijk dicht gespijkerd en vernield.

- *Het vervangen van alle gevelkozijnen.*

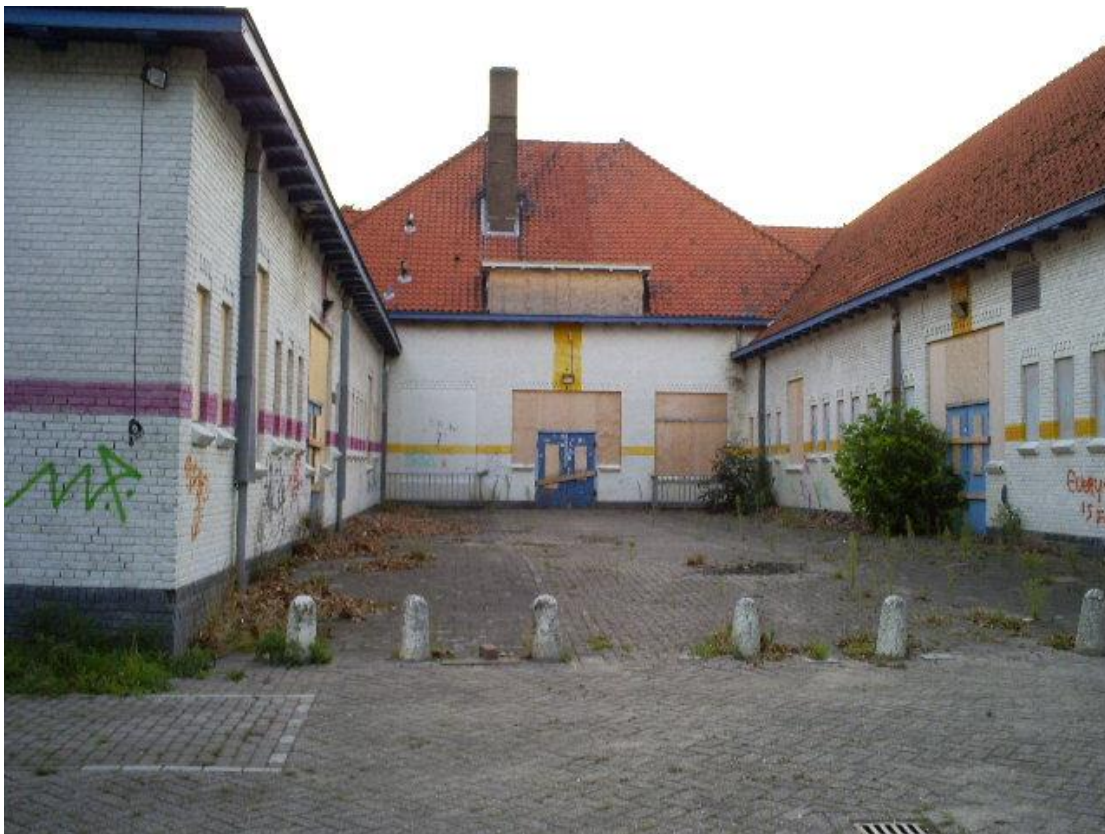
Schilderwerk gevelmetselwerk achtergevel aanzicht schoorsteen

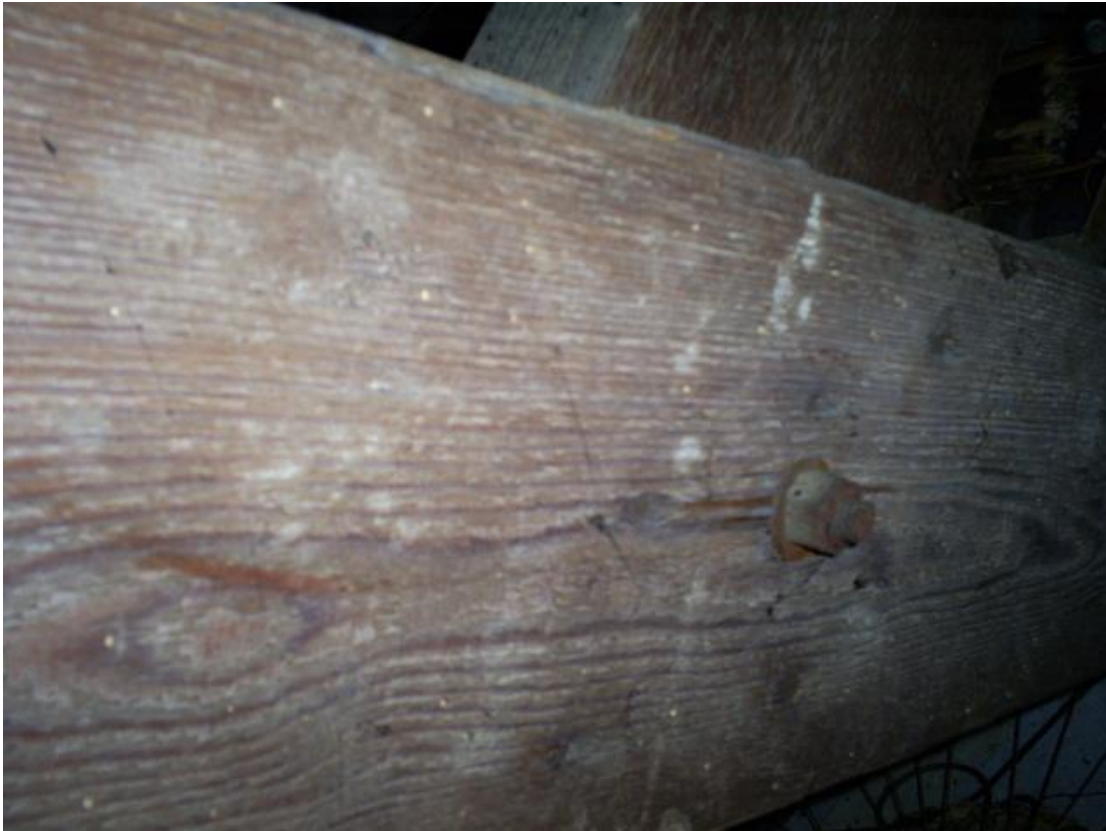
In spant constructies zijn sporen gevonden van houtworm, echter deze verkeren optisch nog in een redelijke staat. Aan de uitvliegopeningen te zien, circa 1 a 2 mm in doorsnede moet dit de kleine houtworm zijn. (*anobium punctatum*). Tevens is er op meerdere plaatsen zwam aanwezig in de kapconstructie. Het inwendig inspecteren van deze spanten in huidige staat is niet mogelijk. Gezien het feit dat er op meerdere plaatsen sporen van houtworm en zwam zijn gevonden, moet ervan worden uitgegaan, dat er delen zullen moeten worden hersteld met epoxy en glasvezels. Om verdere aantasting door houtworm van de spanten en zwam op de overige delen van de kapconstructie te voorkomen, dient de gehele kapconstructie behandeld te worden. Aantasting door zwam is erg agressief en kan er toe leiden dat binnen enkele jaren grote delen van de kapconstructie niet meer bruikbaar zijn. De oorzaak van aantasting door zwam komt voort uit de lekkages uit de dakconstructies. De waterdichtheid van het volledige dakvlak dient te worden hersteld, alle dakpannen, panlatten, tengels en vorstpannen moeten worden verwijderd en opnieuw aangebracht. Het waterdicht maken en behandelen van de kapconstructie tegen zwam en houtworm dient op korte termijn plaats te vinden.

Boorgaatjes kleine houtworm zie lichte puntjes

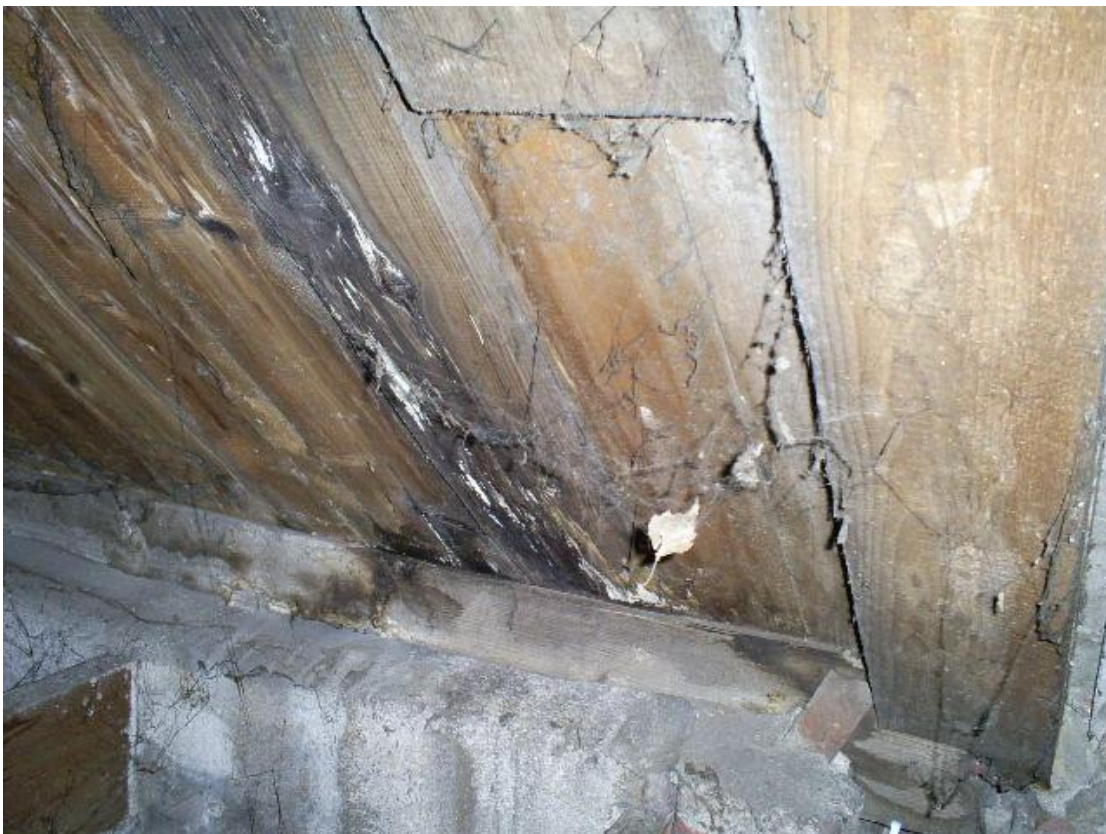
Dakbeschot aangetast

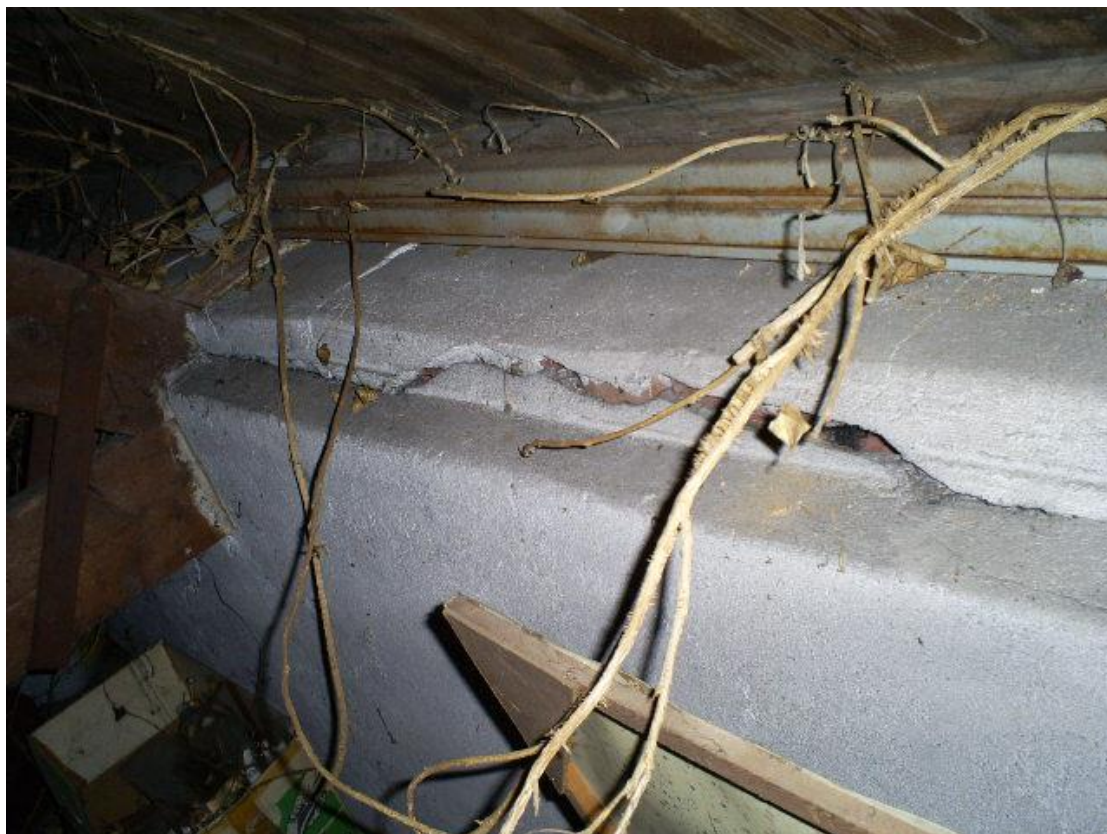
De muurplaat van de kapconstructie is verankerd aan het metselwerk. In de huidige situatie is deze muurplaat constructie losgescheurd van het metselwerk. Deze scheurvorming heeft waarschijnlijk plaats gevonden door zettingen van het metselwerk. Om dit te herstellen moet er een nieuwe verankering worden gemaakt aan de muurplaat en het metselwerk moet worden hersteld.

Muurplaat verankering aan metselwerk los gescheurd hedra die naar binnen groeit

- *Het herstellen van de muurplaatverankering die is los gescheurd.*

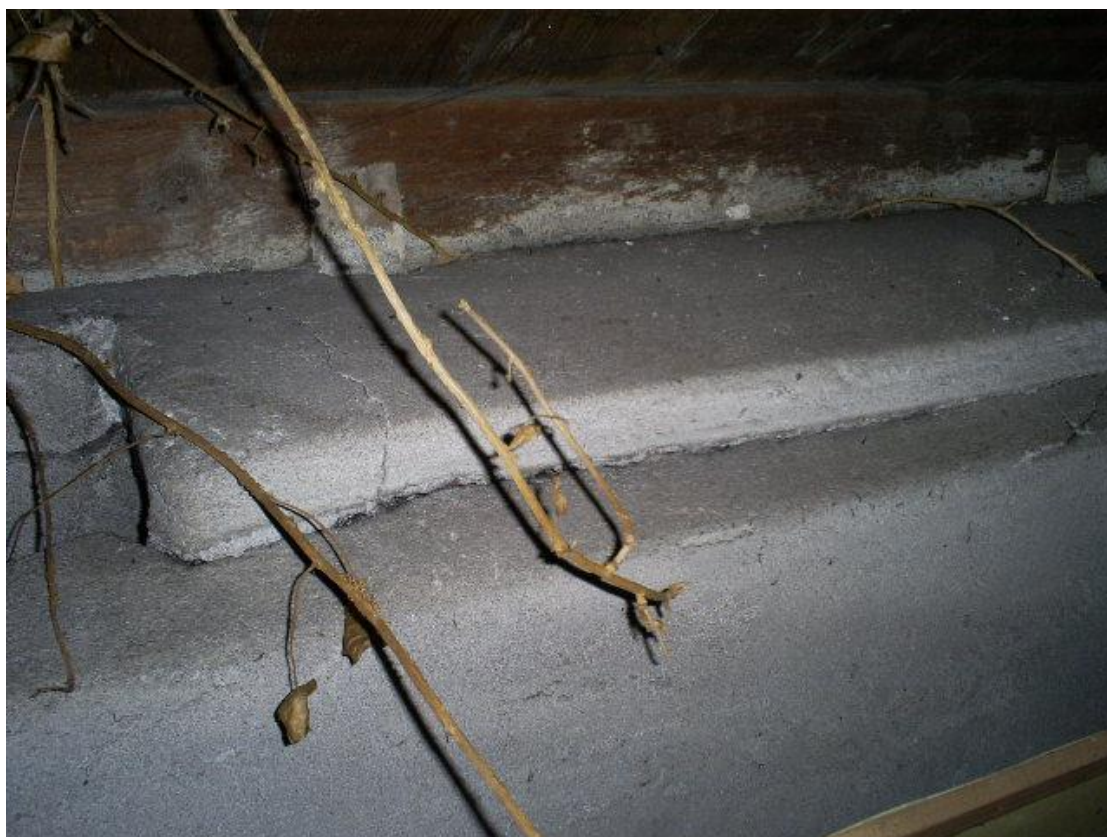
Muurplaat verankering los gescheurd

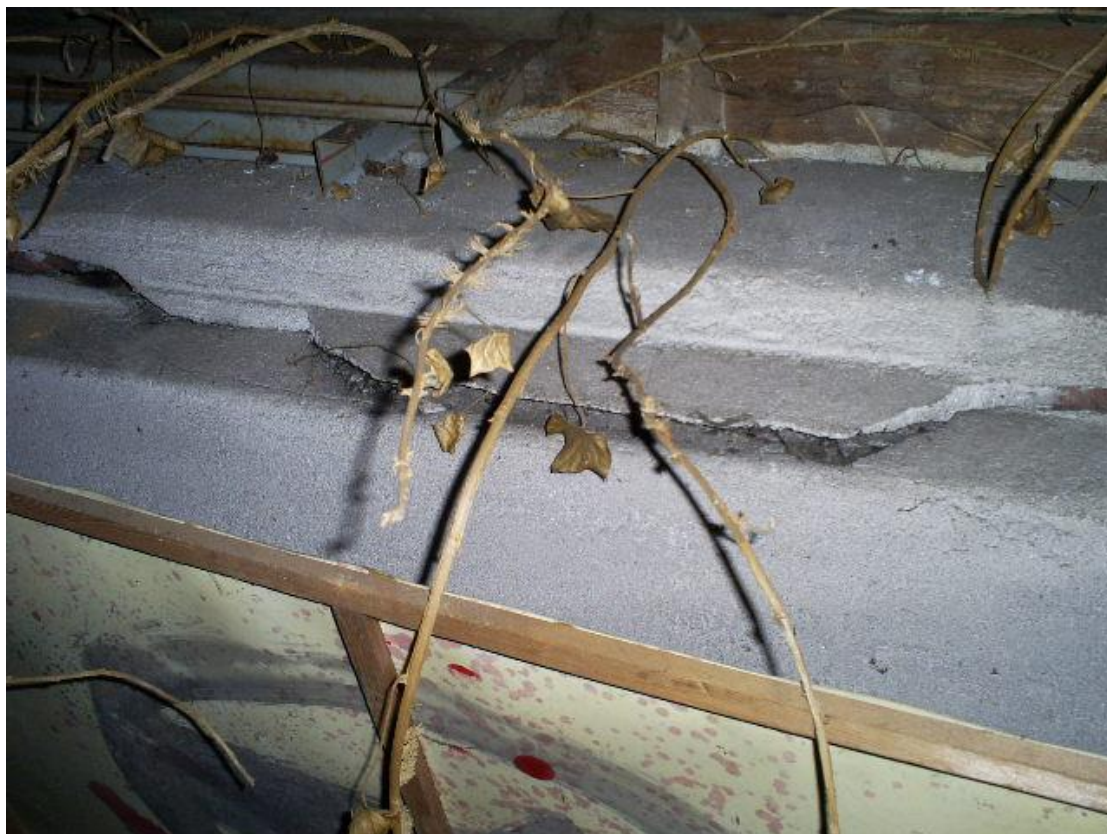
Muurplaat verankering los gescheurd.

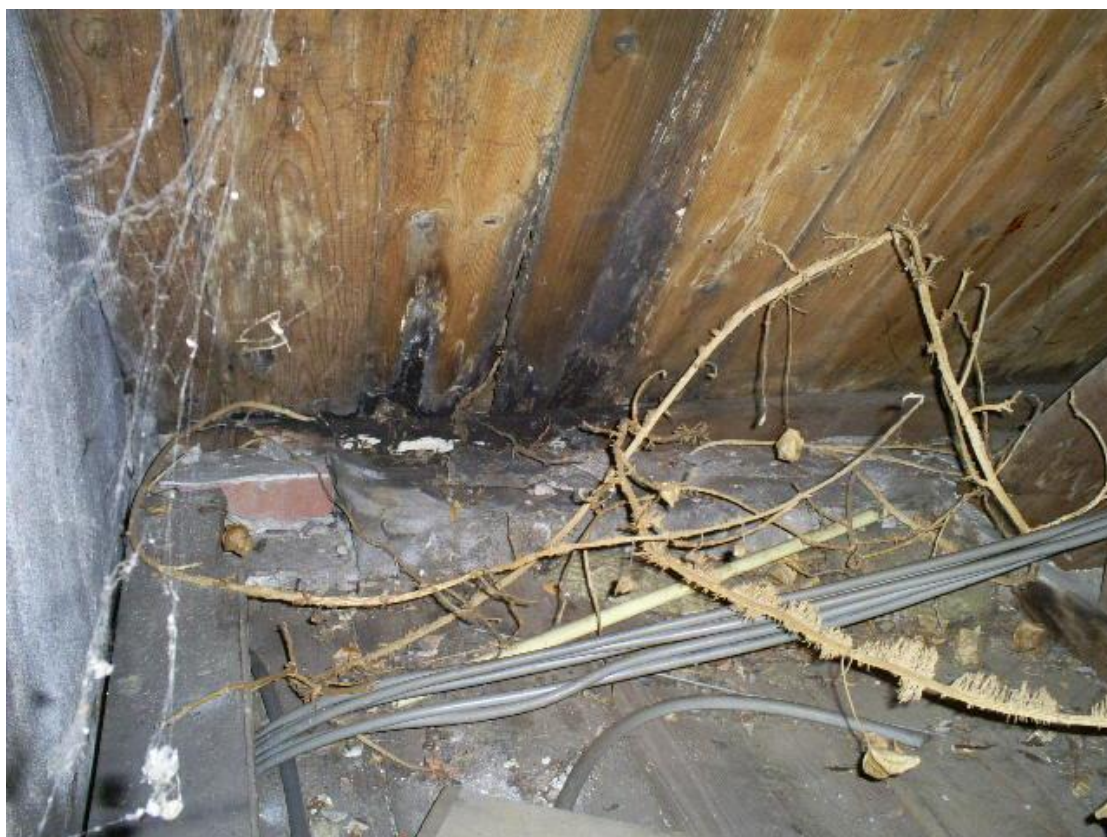
Dakbeschot aangetast

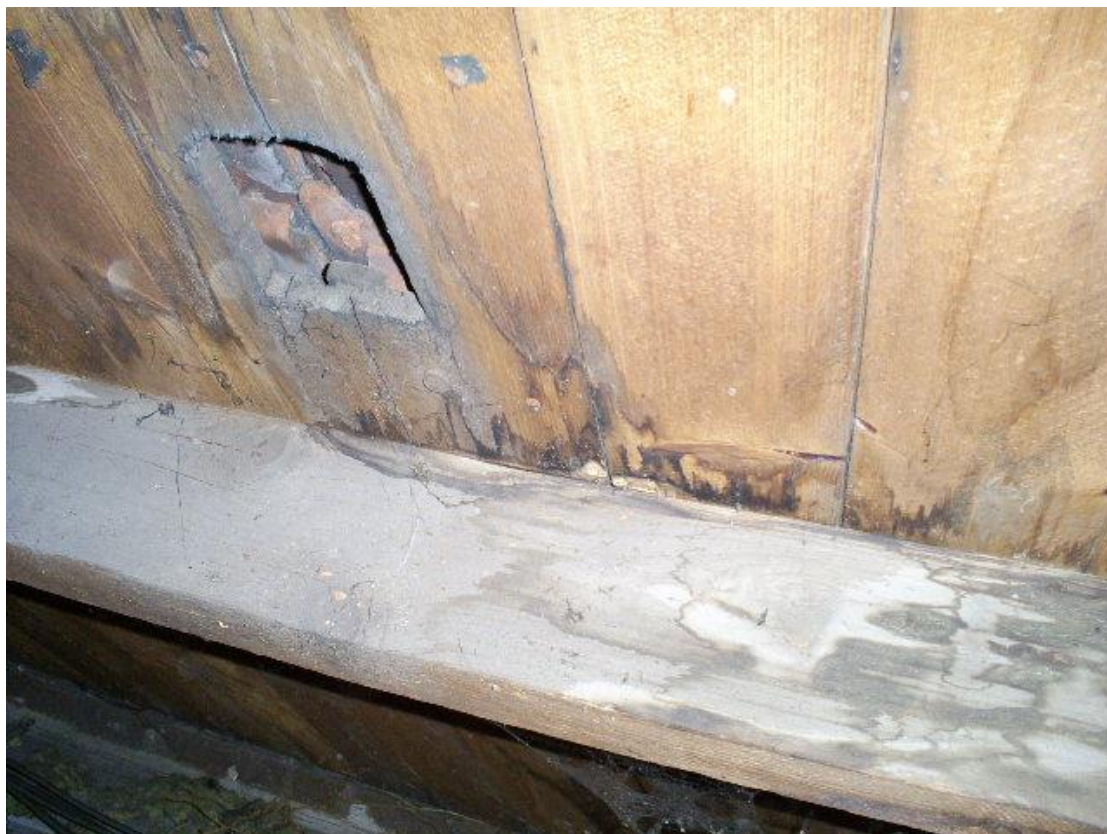
Dakbeschot aangetast, lekkage sporen zichtbaar.

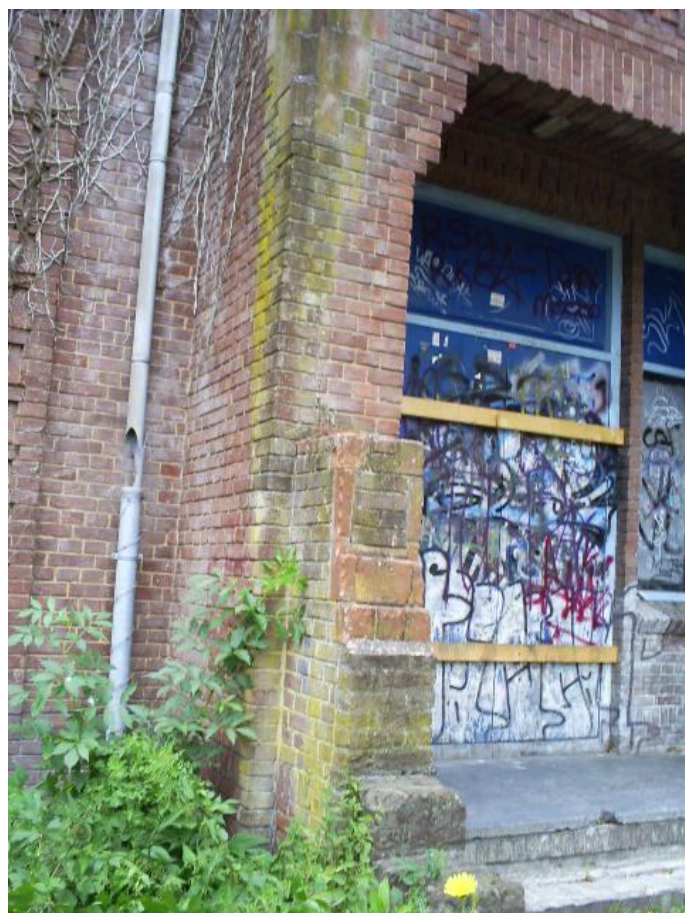
Hwa vernield

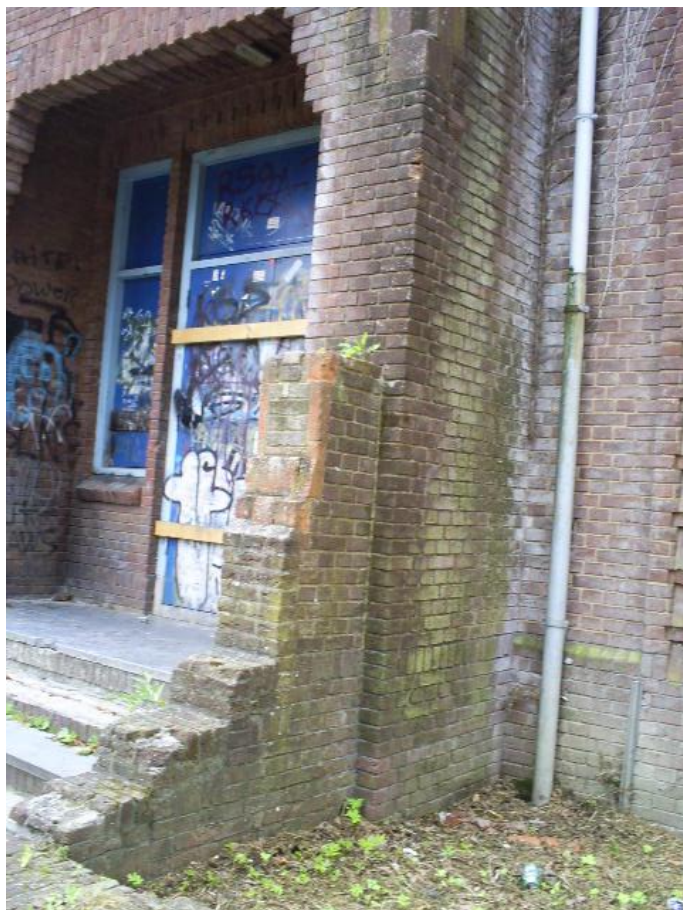
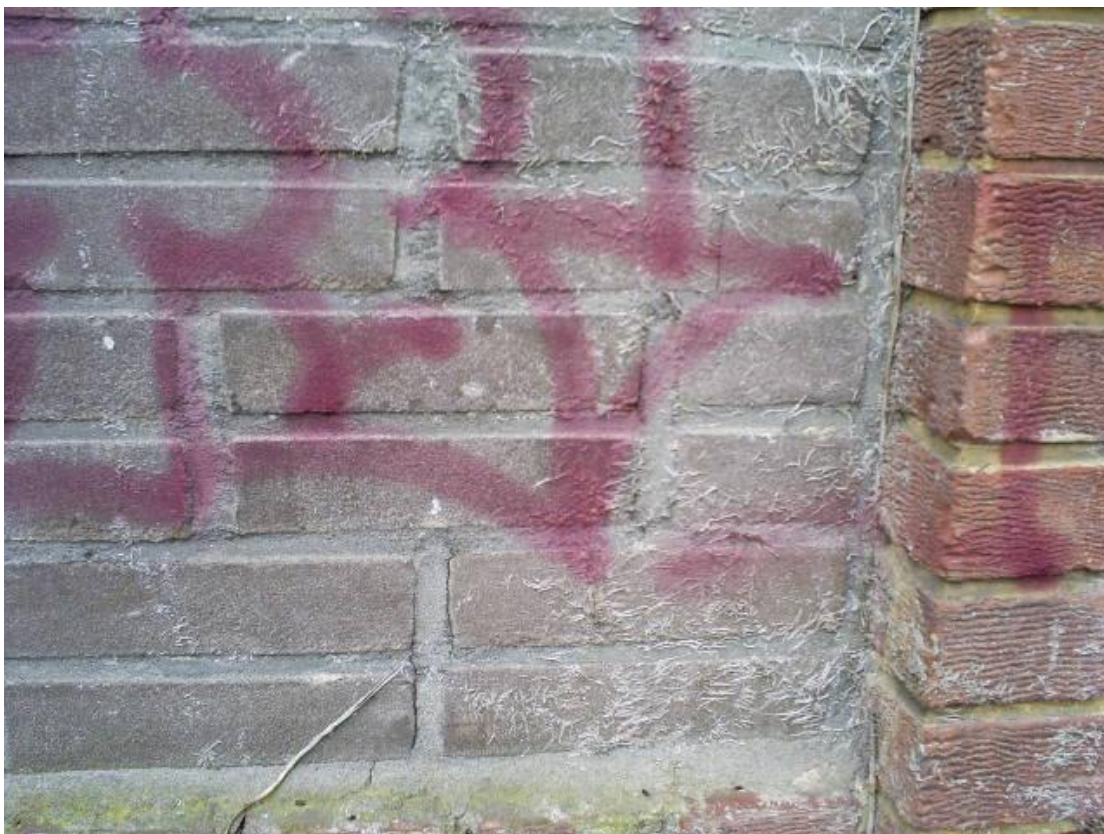
Scheurvorming in later aangebracht metselwerk van voormalige raam sparingen

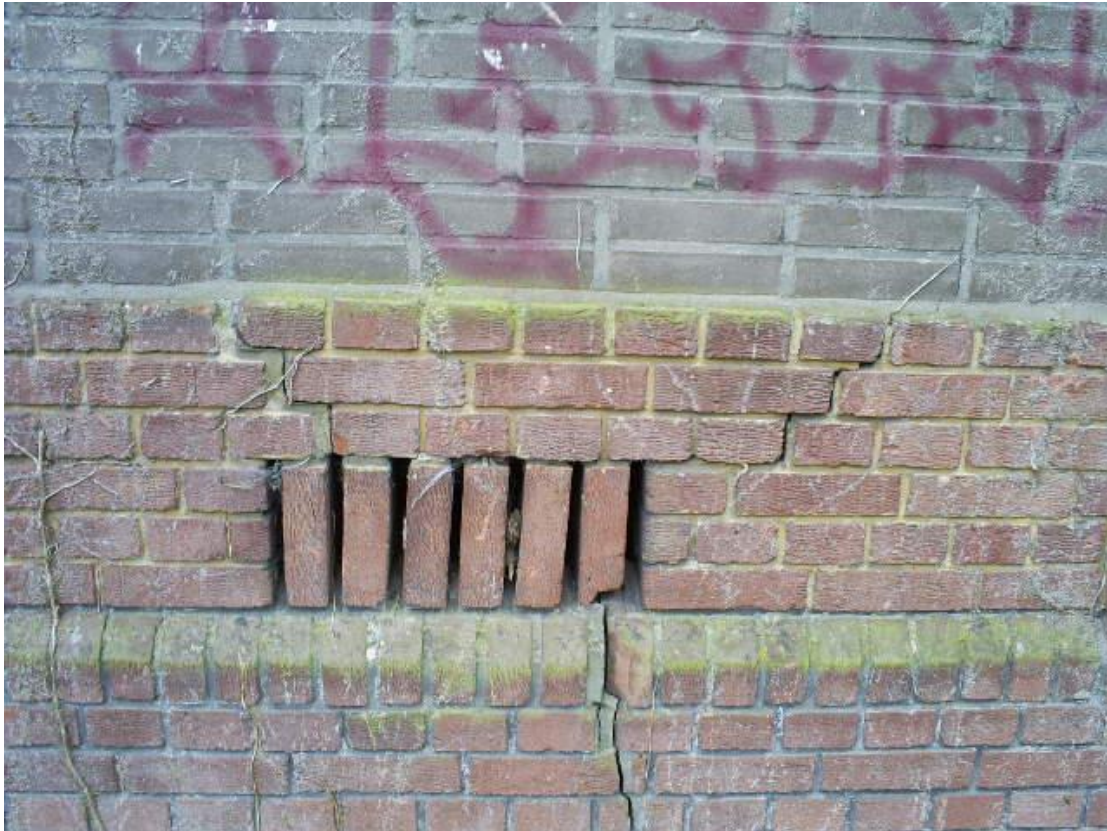
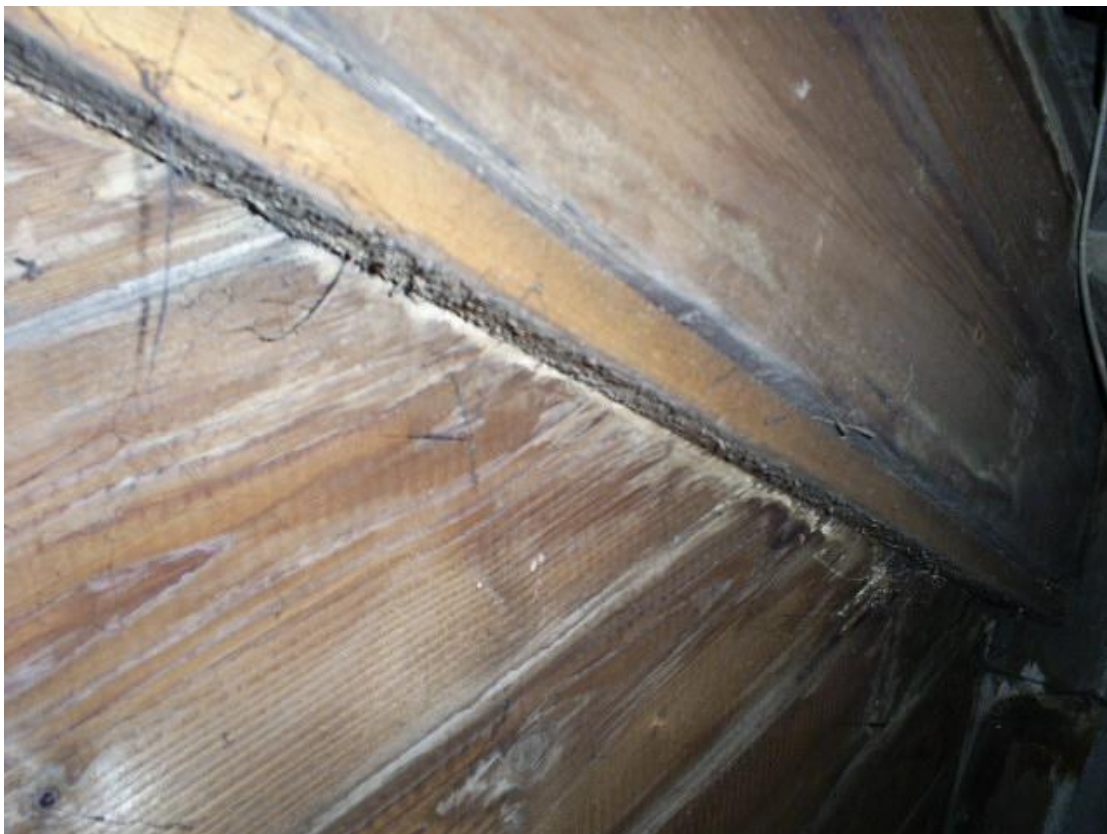
Lekkage sporen bij hoekkeper balk
