Bouwkundige opname
Voormalige Kuyperschool
te
Ridderkerk

5 september 2011

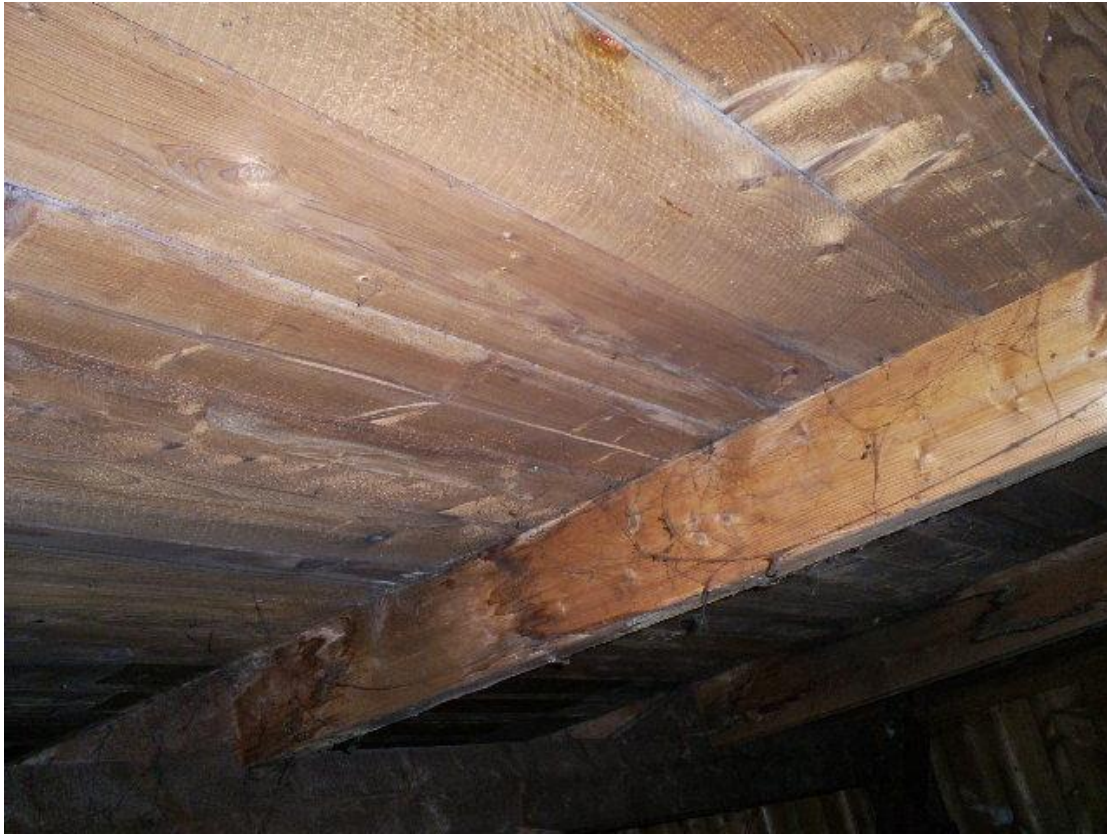
Lekkage sporen bij gording

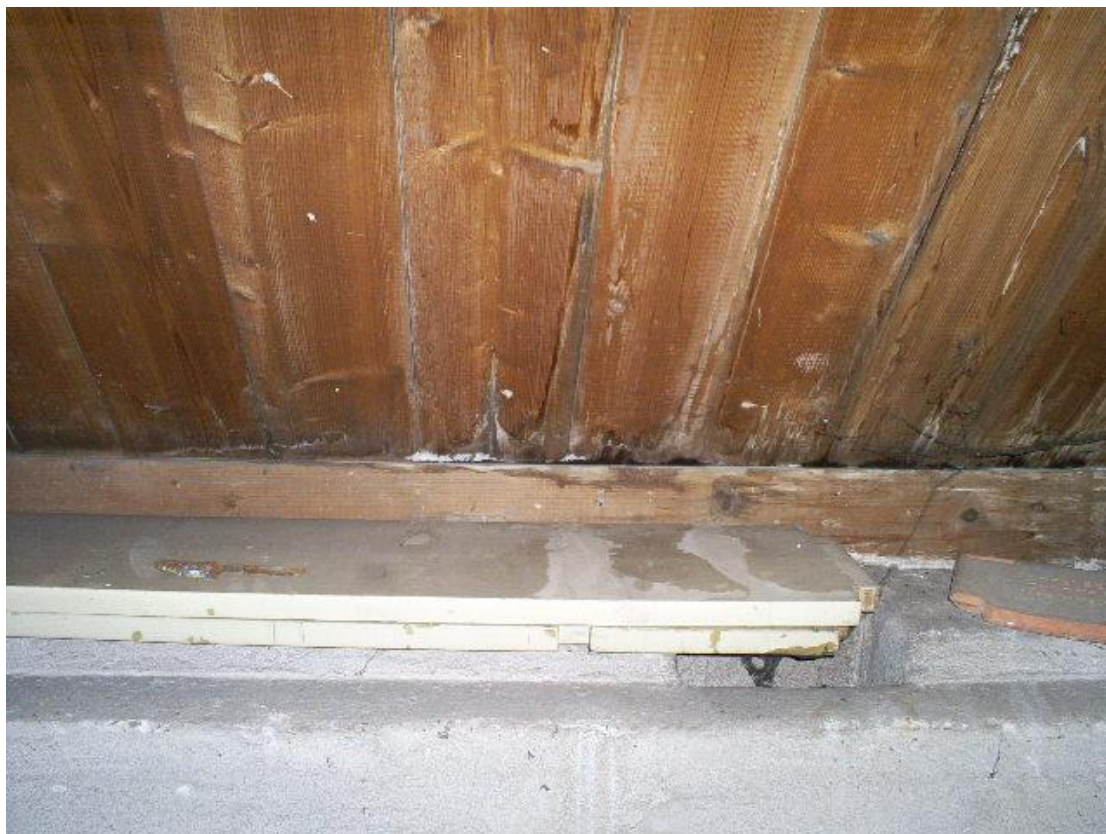
Slechte stukken dakbeschot ter hoogte van muurplaat en plaatselijk slechte stukken muurplaat

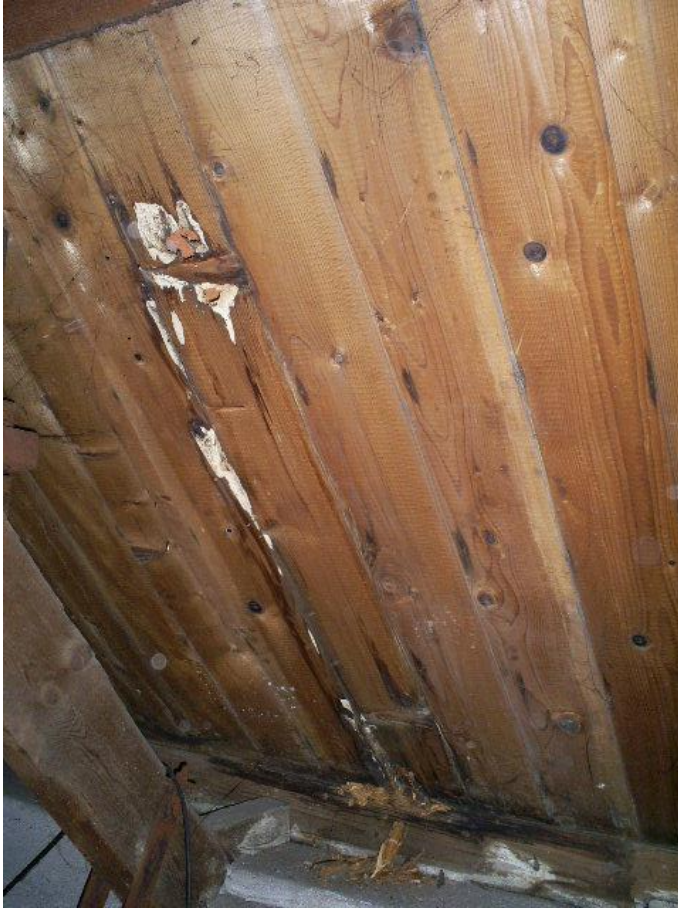
Slechte stukken dakbeschoot als gevolg van lekkage.

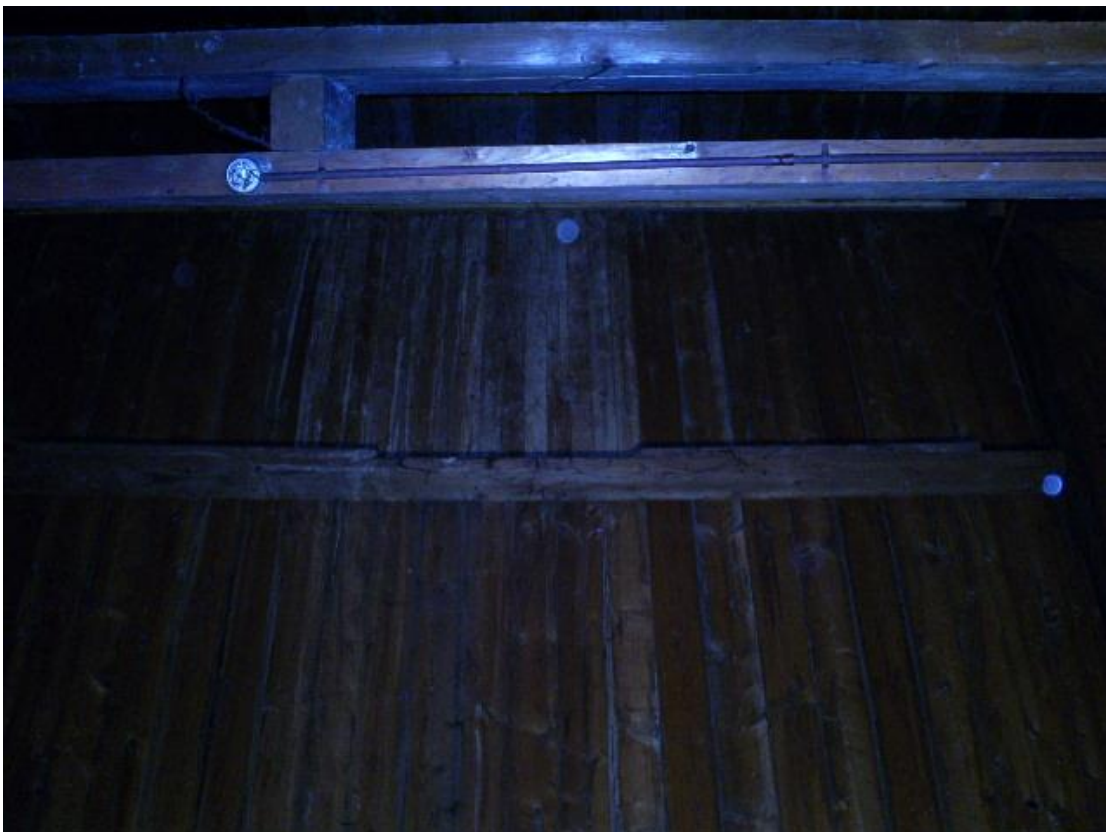
In de kapconstructie rondom het dakkapel aan de achtergevel is te zien dat er in het verleden vervormingen zijn opgetreden. De gordingen boven het dakkapel zijn door gaan hangen door de te lichte constructie van het dakkapel. In het verleden zijn om deze vervorming tegen te gaan, extra gordingen en staanders aangebracht. Tevens is de constructie van de dakkapel deels aangetast. Herstel van het dakkapel is gezien de staat niet meer zinnig. Het volledig vervangen in een gelijke staat of het laten vervallen van het dakkapel is een optie. Tevens dient rond de dakkapel de kapconstructie te worden versterkt.

Doorhangende gordingen in de kapconstructie vanwege dakkapel constructie. Zie foto onder

- *Vervangen van het dakkapel en aanpassen omliggende constructie.*

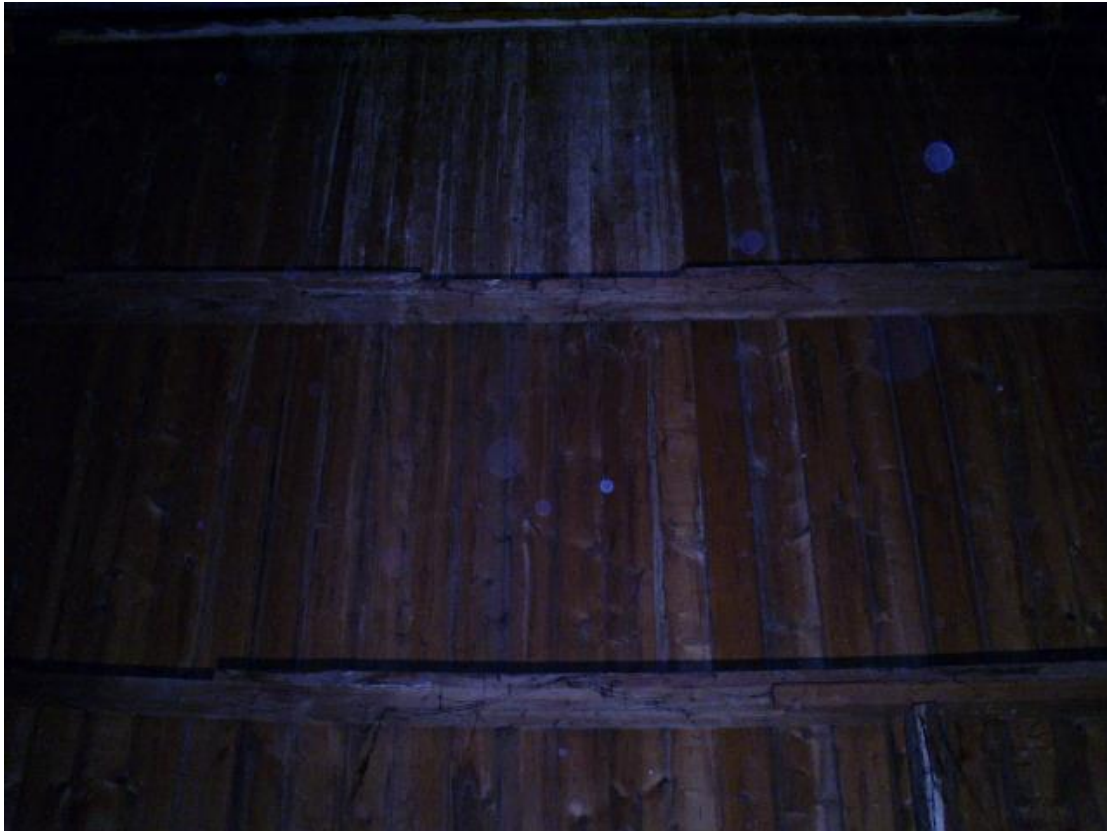
Doorhangende gordingen kapconstructie boven dakkappel

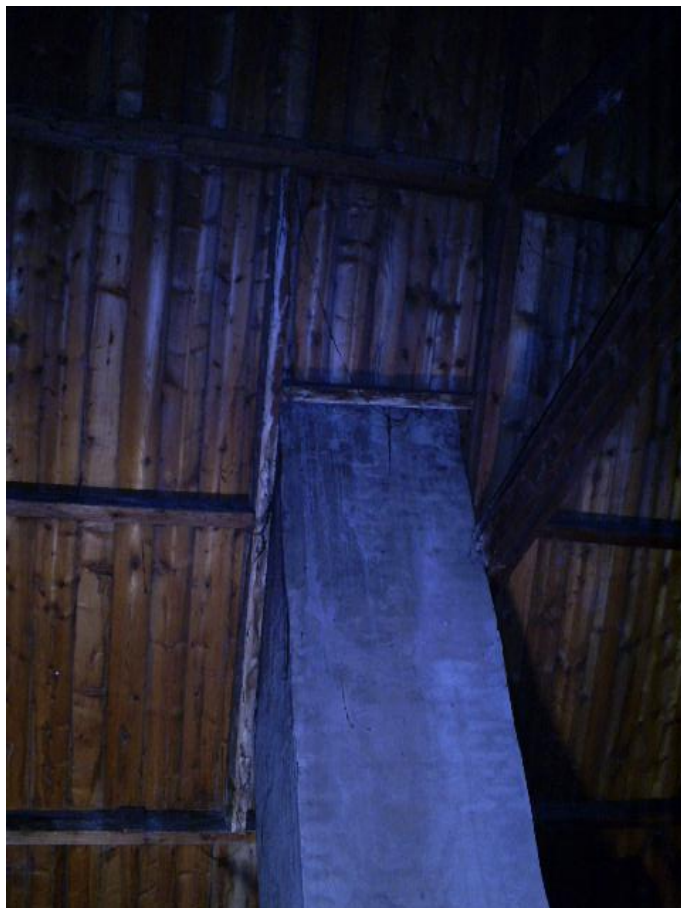
De schoorsteen constructie op dak bestaat uit metselwerk. De loden loketten en het voetlood van deze schoorsteenconstructie zijn niet meer waterdicht. In de kapconstructie zijn er lekkages rond de schoorsteen te zien. Aan uiterlijk van het metselwerk is te zien is, dat deze schoorsteen in het verleden is verhoogd. De uitstraling van deze schoorsteen past niet bij het gebouw en aangezien deze schoorsteen zeer waarschijnlijk geen functie meer gaat krijgen als rookkanaal, adviseren wij deze constructie terug te brengen in de oorspronkelijke staat. De verankering van de schoorsteen constructie, die momenteel ook niet meer in goede staat verkeerd, kan hierdoor worden herzien en is mogelijk niet meer noodzakelijk.

Lekkage sporen rond schoorsteen doorvoering

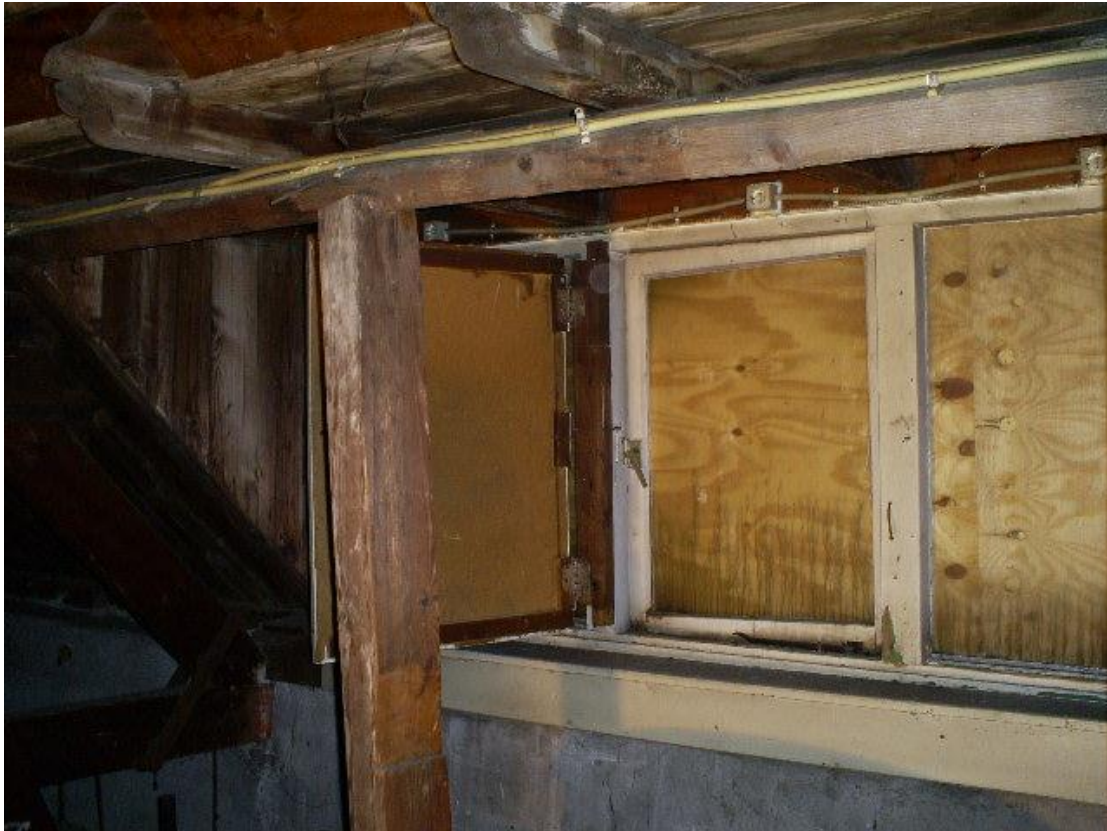
Meerdere lekkage sporen in constructie dakkapel en staander dakkapel.

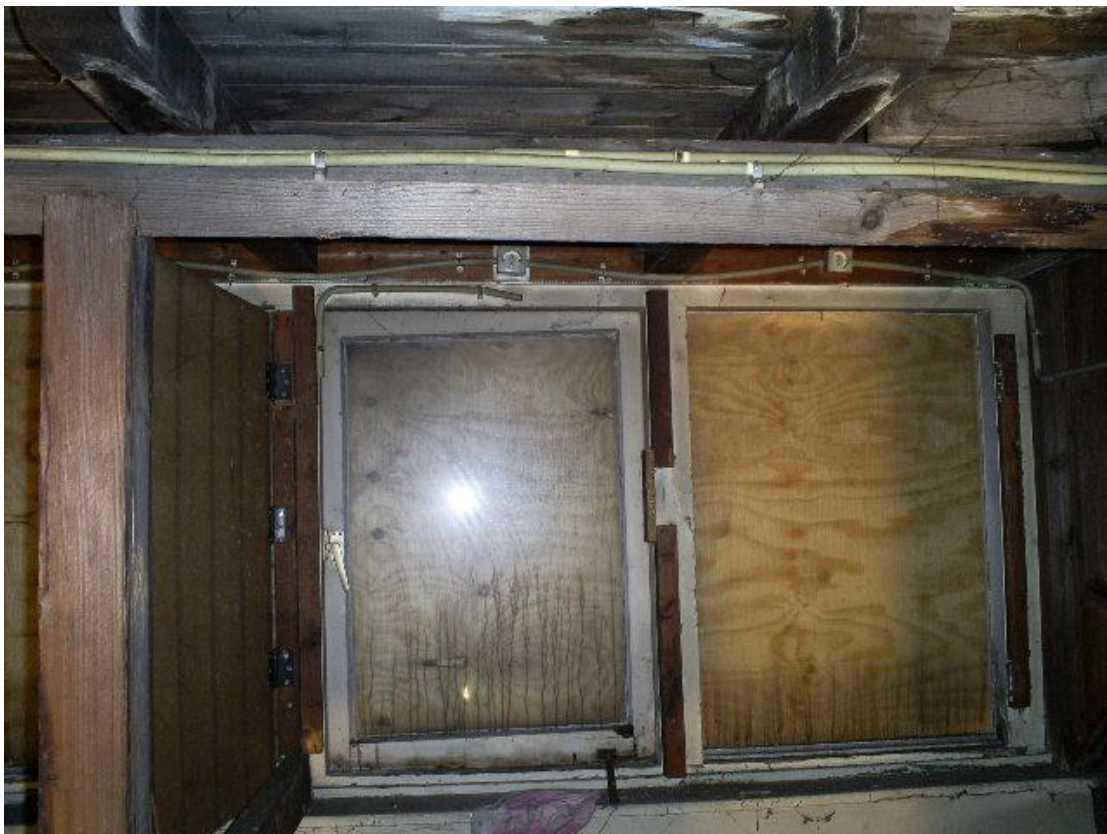
Kozijn /raam dakkapel uitgezakt in slechte staat

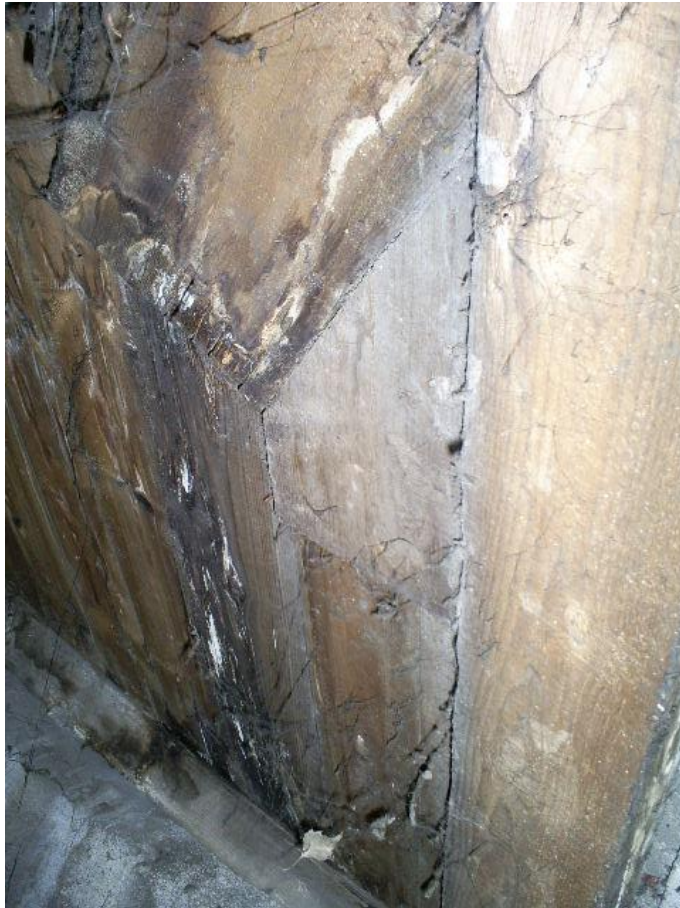
Slechte stukken dakbeschoot

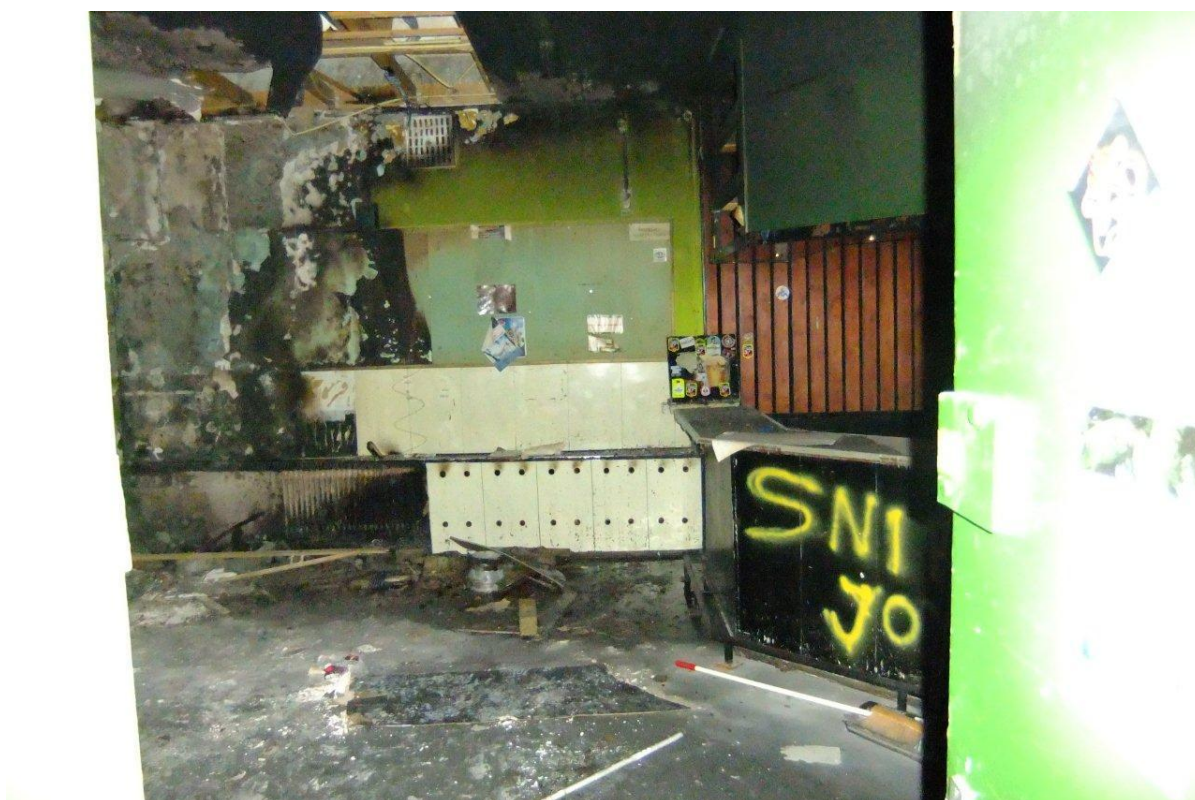
Brandschade linker bouwdeel

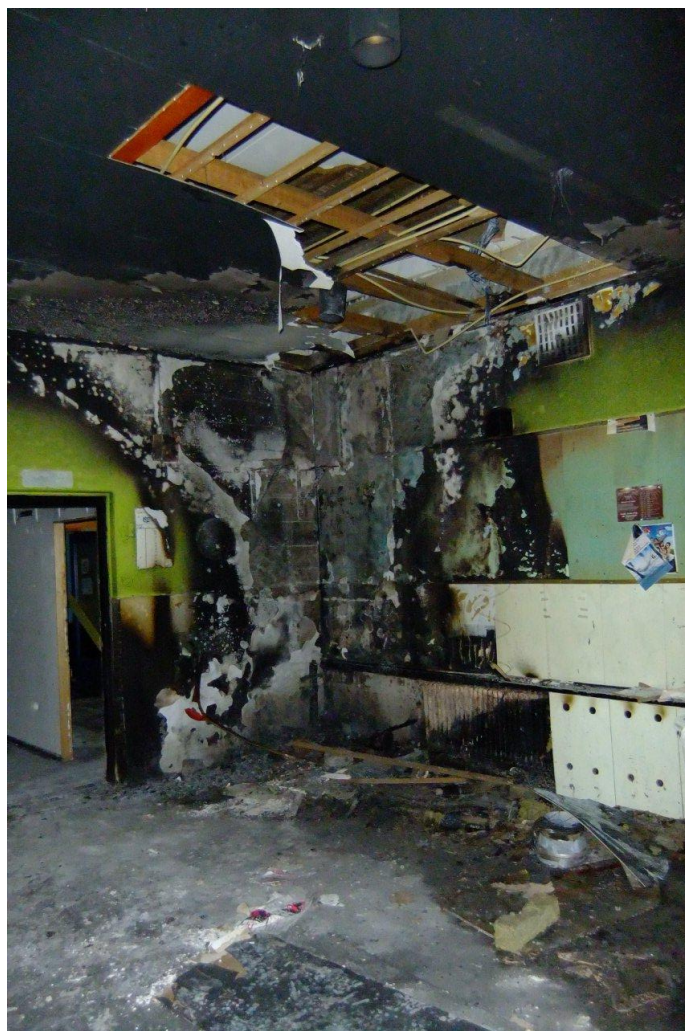
Brandschade in linker bouwdeel

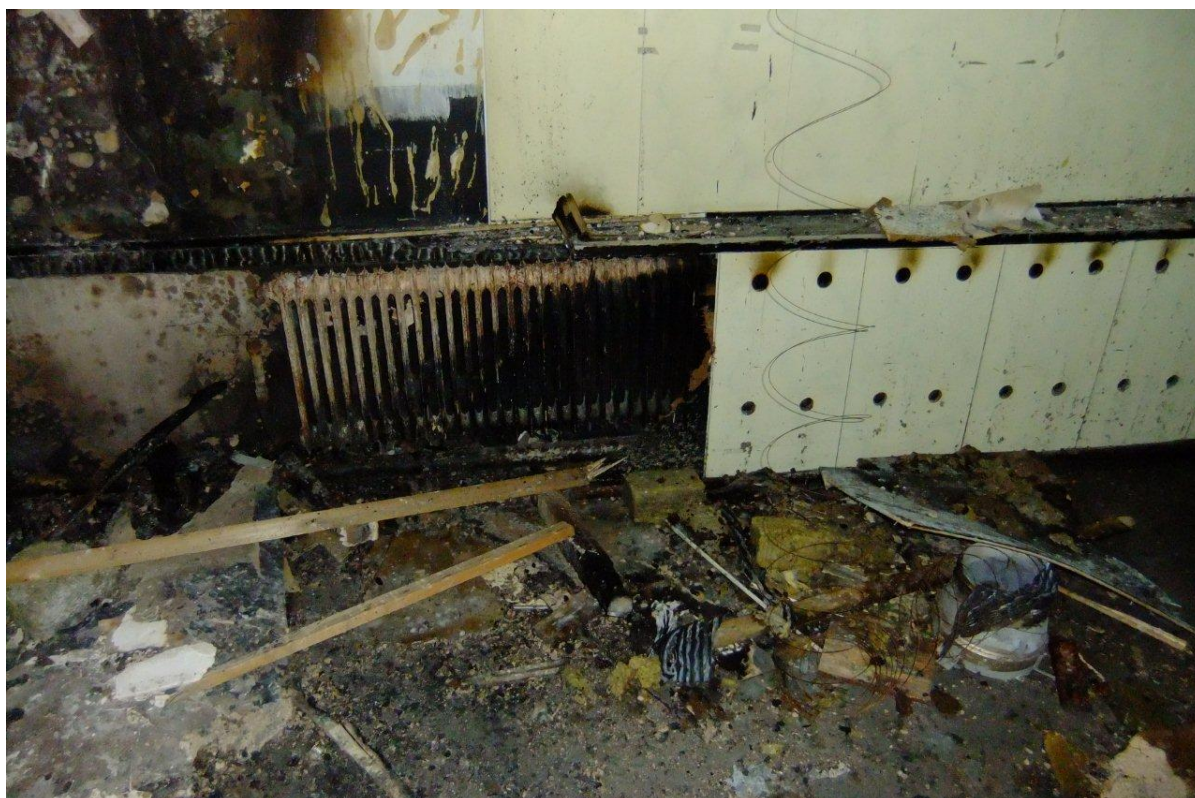
Brandschade linker bouwdeel

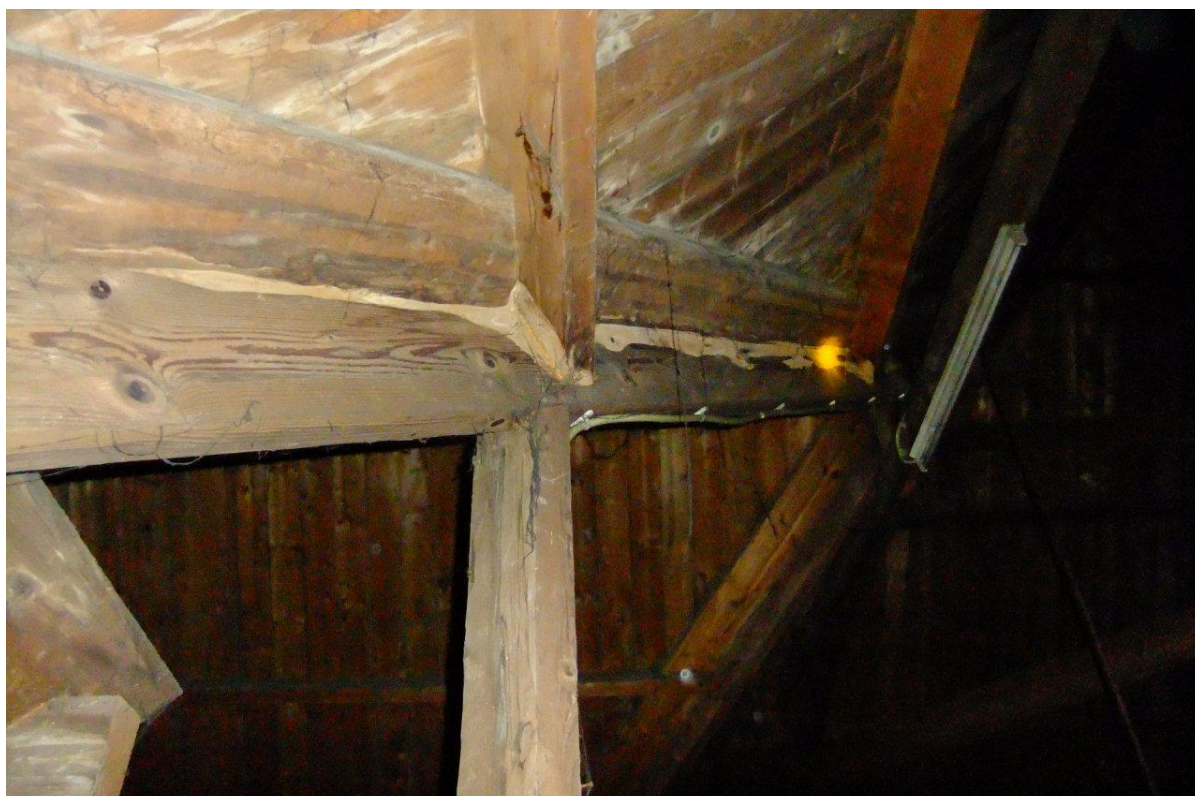
Aantasting door Zwam en lekkage sporen in kapconstructie

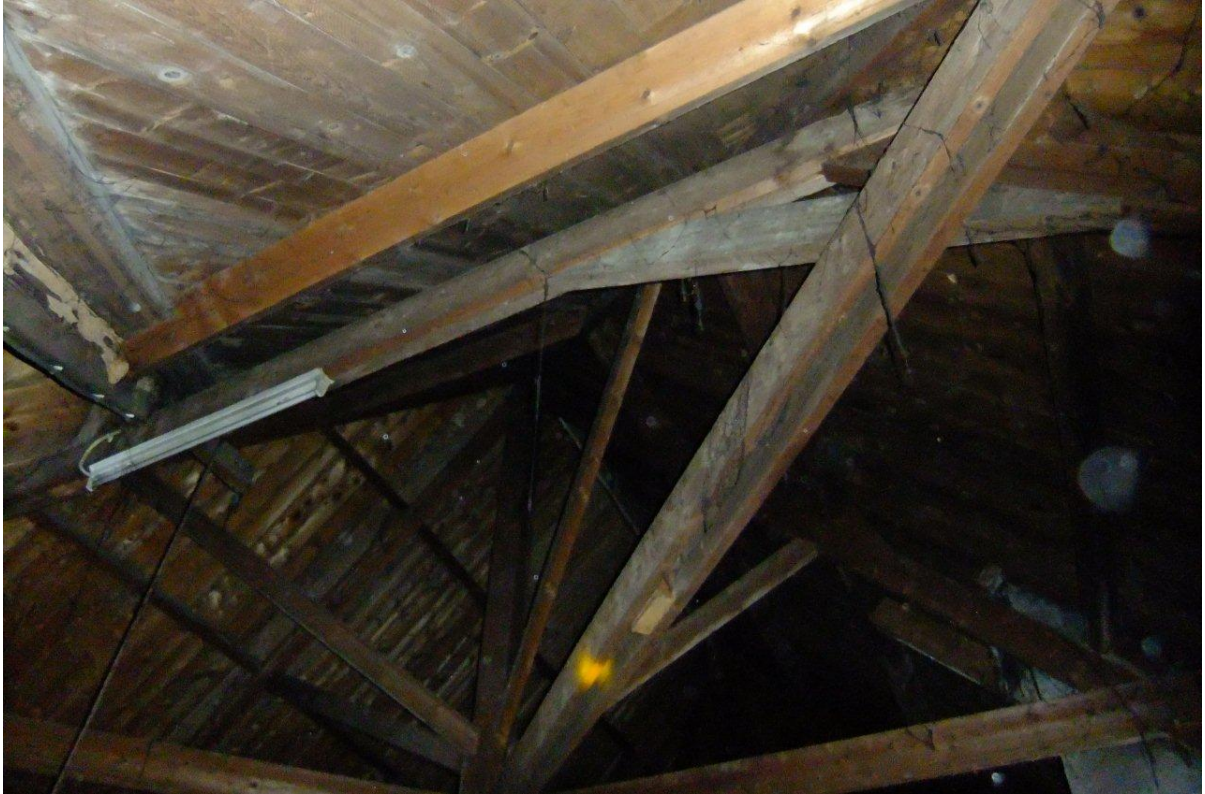
Links boven plekken zwam

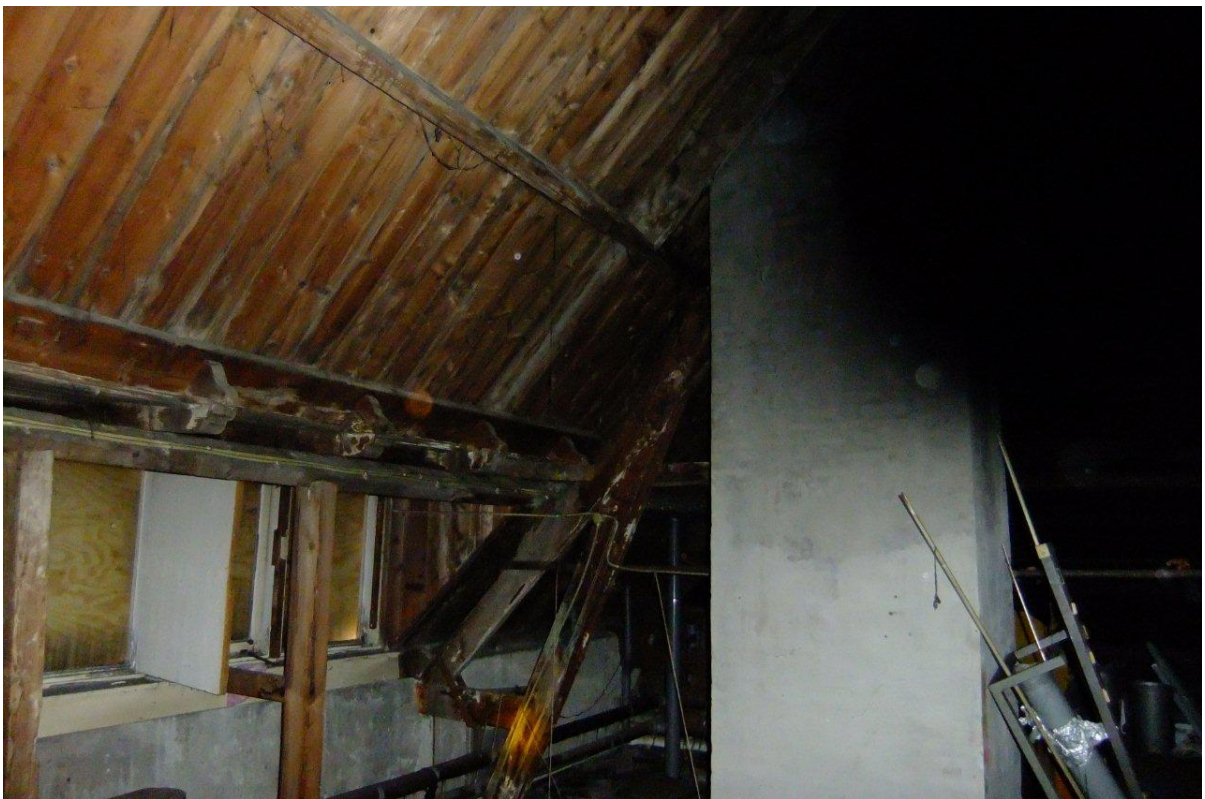
Lekkage plekken rond dakkapel

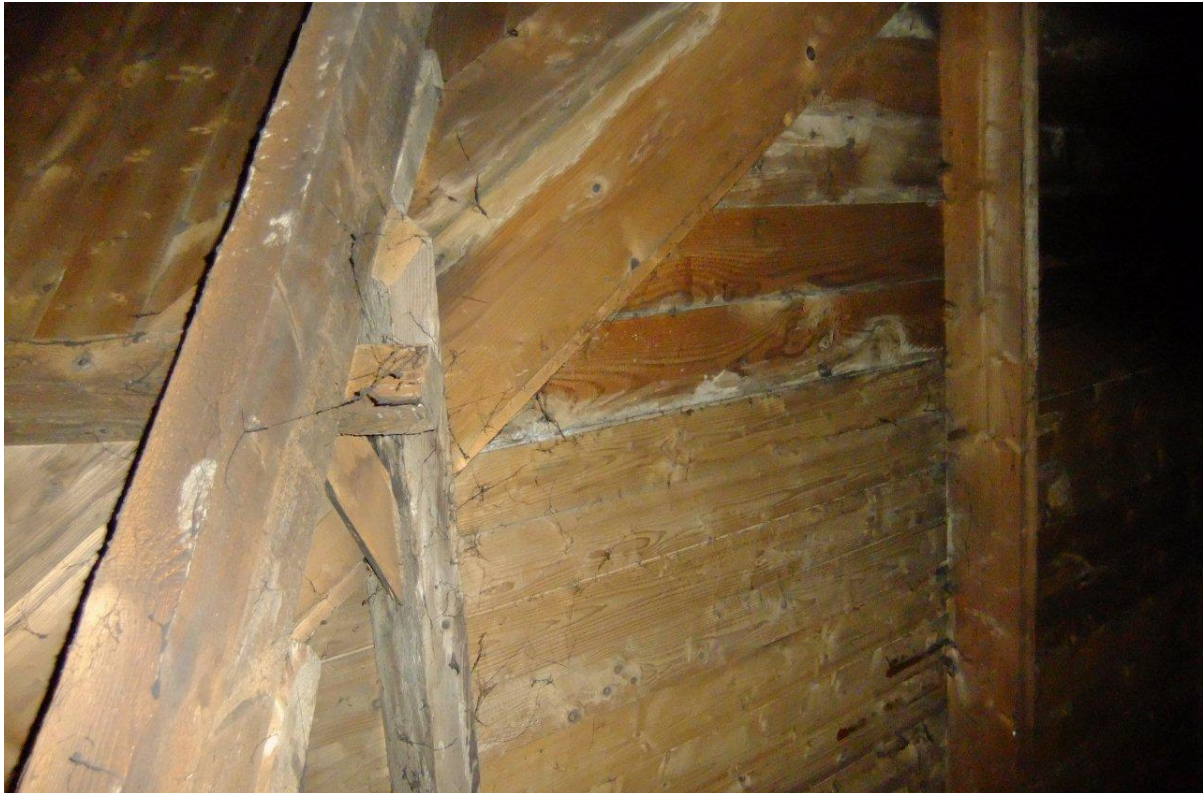
Lekkage plekken

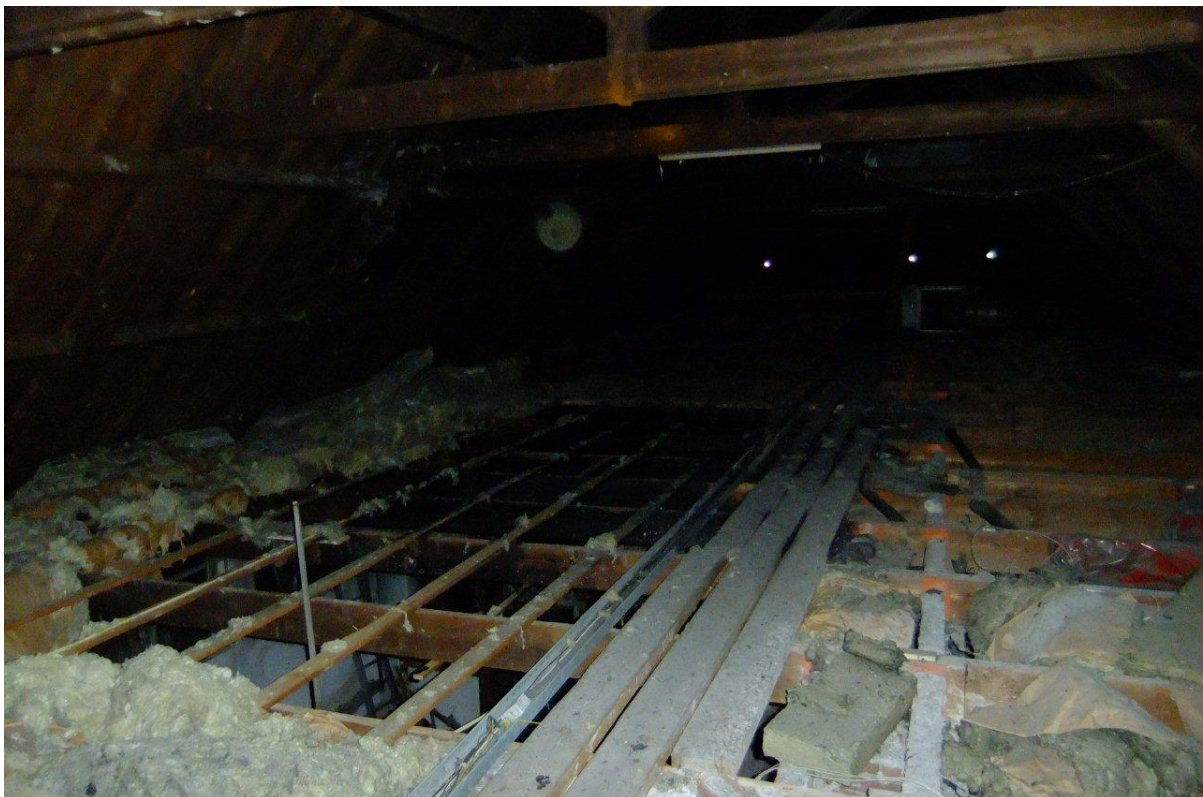
Brandschade aan houten balklaag zolder.

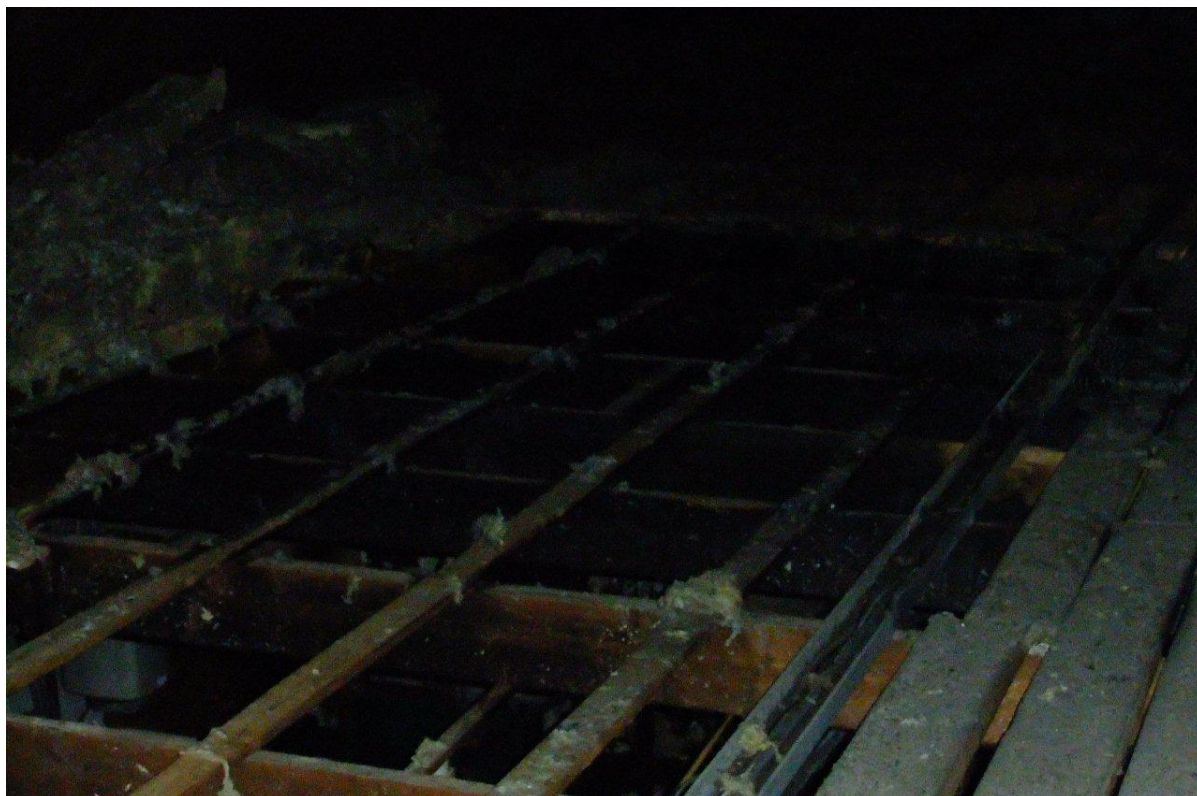
Brandschade zolder balklaag ontbreken thermische schil en vloerbeschoot.

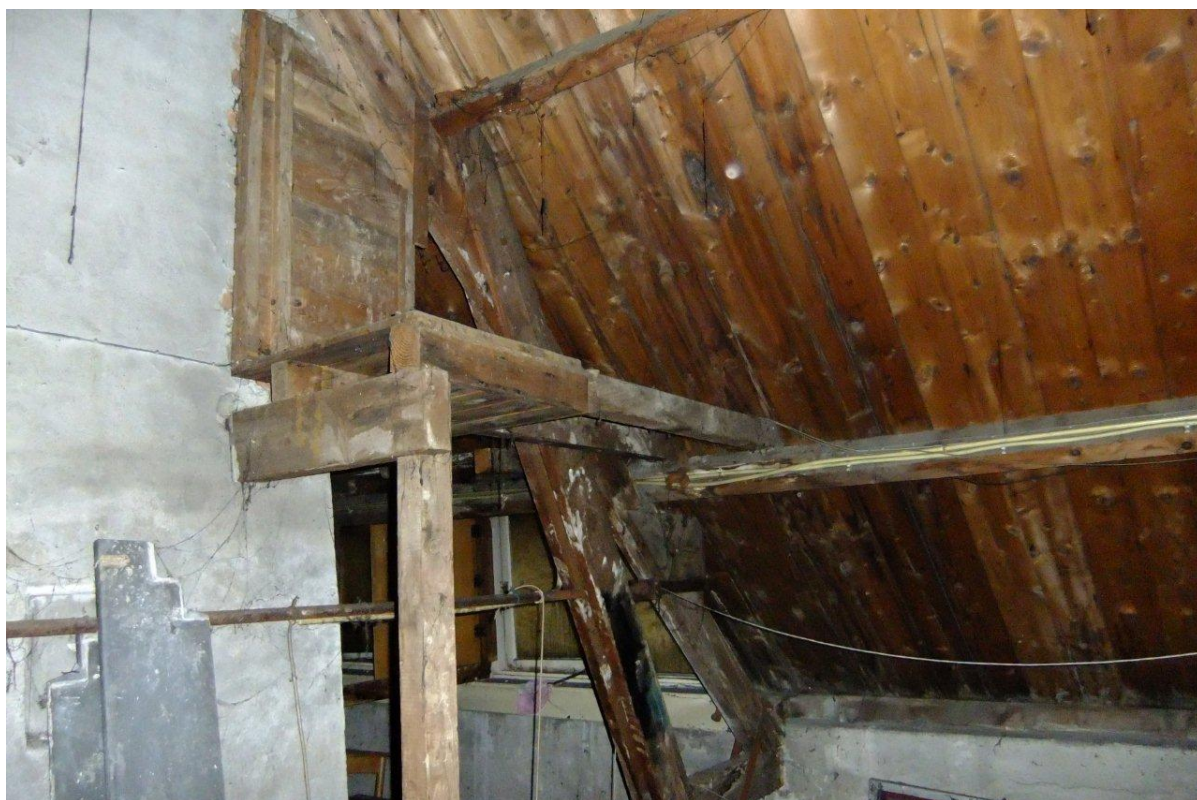
Lekkage dakconstructie sporen van aantasting kaspant.
