Ruïne Huis te Woude, Ridderkerk

Restauratierapport

Status: Voorlopig
Datum: 25 augustus 2009

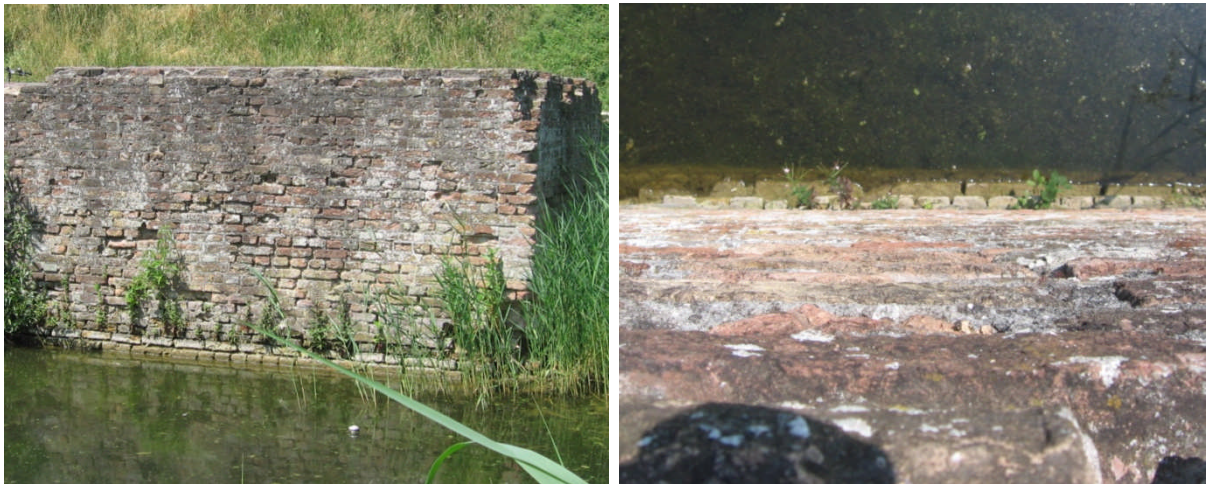
De bouwtechnische staat van de ruïne in algemene zin lijkt redelijk. Ter plaatse van de west- en oostgevel valt echter op dat de noordelijke zijde van de muren iets verzakt is. Dit is waarschijnlijk een gevolg van onregelmatige zetting van de ondergrond ten gevolge van de grotere belasting door de hier ter plaatse opgeworpen dijk. In de westgevel bevindt zich als gevolg van deze zakking ongeveer in het midden van de muur een verticale scheur. Verder zijn alle funderingen in goede staat en zijn er in de gevels van het huis geen zettingsscheuren waarneembaar. Wel is rondom het huis langs de waterlijn van de omgrachting het gehele voegwerk van de muren uitgespoeld. Door de mede daardoor veroorzaakte vochtinwerking zijn plaatselijk stenen losgeraakt of uitgevallen, met name in de zuidoostelijke hoek. Ook zijn rondom het gehele huis plaatselijk stenen losgeraakt en beschadigd doordat planten in de muren wortelen.

Uitgespoeld voegwerk en begroeiing op het muurwerk langs de waterlijn, vanuit westen en van bovenaf gezien

Alle herstellingen aan metsel- en voegwerken dienen tot op een diepte van minimaal 25 cm onder het grondniveau te worden uitgevoerd. Daartoe dient langs de muren een strook van circa 40 cm breed en diep te worden vrijgegraven en na het herstel te worden aangevuld en opnieuw ingezaaid. De in de muren wortelende begroeiing dient zorgvuldig te worden verwijderd en holtes in de muren moeten worden gevuld om nieuwe groei tegen te gaan. Daartoe zal waar nodig dunne mortel onder druk in de holtes geperst moeten worden (injecteren).

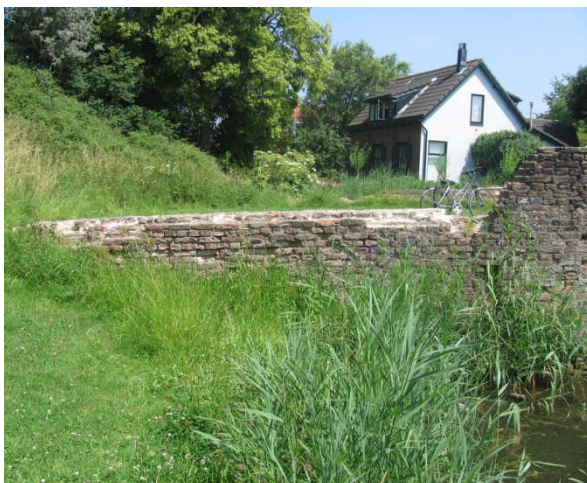
Weggezakt deel van de westmuur;

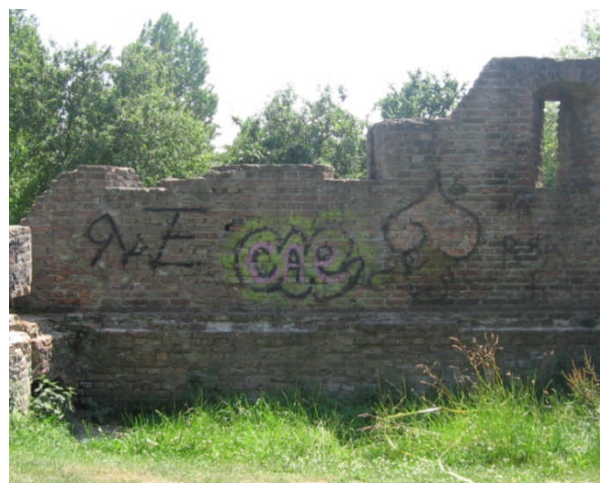
Graffiti op de binnengevel zuidmuur

De binnenzijde van de muren is vooral beschadigd door vandalisme. De west- en zuidgevel zijn beklad met graffiti. In het lager gelegen gedeelte in de zuidwesthoek is sprake van geregeld wildplassen, waardoor het metselwerk hier sterk zoutbelast is, hetgeen tot schade aan de baksteen en de voegen leidt. In alle binnengevels zijn nogal wat stenen uitgevallen, met name langs de versnijding van het hier aanwezige plint. Dit is grotendeels veroorzaakt door mechanische invloeden van buitenaf (opklimmen en dergelijke). Een gebrek aan geregeld onderhoud heeft geleid tot “voortschrijdend verval”. Dit is o.a. herkenbaar ter plaatse van de afdekking van de muren. Hier is het in kloostermoppen en Waalformaat bakstenen uitgevoerde metselwerk eveneens op diverse plaatsen beschadigd en los, waardoor regenwater kan indringen en het verval inzet. Verspreid over de westelijke en zuidelijke binnenmuur is ook plaatselijk enig voegwerk los. Het voegwerk van de oostmuur is slechter en is over grote oppervlakken matig tot slecht, waarschijnlijk als gevolg van de oriëntatie op het sterker aan weersinvloeden bloot staande westen.

De graffiti op de muren dient met uiterste zorg te worden aangepakt. Alleen proefondervindelijk kan worden vastgesteld met welke methode de verflaag wellicht verwijderd kan worden zonder schade aan de steen. Te denken valt aan: waterstralen onder lage druk, schrobben met groene zeep en een kokosborstel of stoomcleanen. De ervaring leert echter dat geheel verwijderen zonder schade in de meeste gevallen niet mogelijk is; wellicht zal geaccepteerd moeten worden dat een deel van de graffiti nu niet te verwijderen is; meestal slijt de verf na verloop van (langere!) tijd uit zichzelf ook. Belangrijker in die zin is ervoor zorg te dragen dat de beheersbaarheid van de buitenruimte tegelijkertijd met de restauratie wordt verbeterd, zodat nieuwe of verdergaande beschadigingen in de toekomst kunnen worden voorkomen.

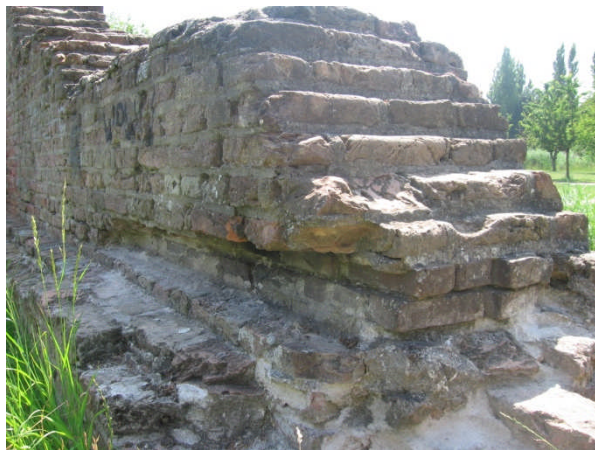
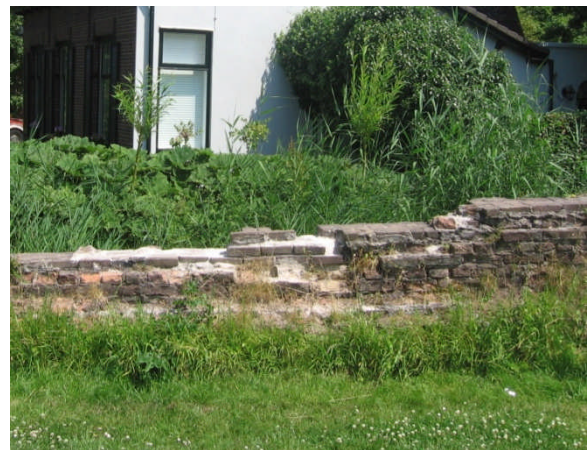
Stenen boven plint in westmuur uitgevallen; plint en afdekking muurwerk oostgevel beschadigd en los

De loszittende kloostermoppen in en op de muren dienen voorzichtig te worden uitgenomen, zodat deze daarna weer kunnen worden teruggemetseld. Het betreft de oorspronkelijke 13^e eeuwse steen, die waar mogelijk zoveel mogelijk behouden dient te blijven. Gezien het feit dat de stenen met een z.g. bastaardmortel (op cementbasis) zijn vermetseld, zal dit veel aandacht van de uitvoerende partij vragen. Beschadigde en loszittende Waalformaat bakstenen hoeven niet koste wat kost te worden teruggebracht, maar mogen eventueel ook worden vervangen door een bijpassende steen.

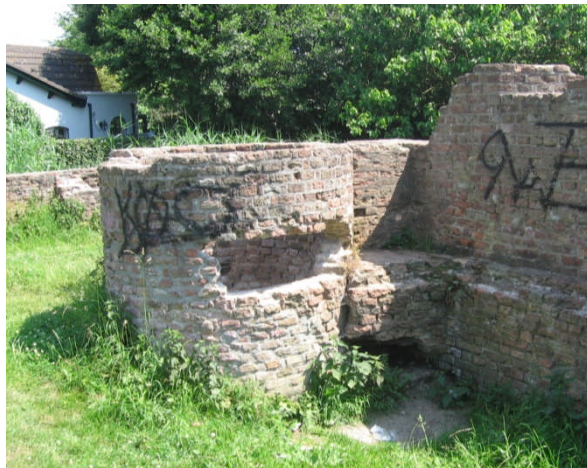
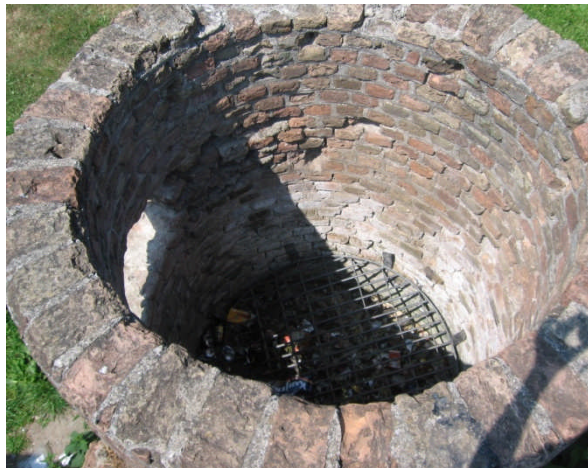
Waterput beklad en beschadigd; afde krooster naar binnen gevallen; interieur vervuild met afval en beschadigd door brand

De waterput is door vandalisme ernstig beschadigd. De buitenzijde is beklad met graffiti en in de gemetselde wand is een groot gat gemaakt. Ook in het verbindingslid met de zuidgevel is een fors gat aanwezig. Het stalen rooster dat oorspronkelijk de put afschermd is door vandalisme beschadigd: de ophanging op de muur is verbogen, waardoor het rooster in de put gevallen is. In de put is geregeld brand gesticht, waardoor het rooster en de binnenzijde van het metselwerk beschadigd zijn. Ook het voegwerk aan de binnen- en buitenzijde is door het vuur aangetast. Het vrij liggende muurtje in de zuidoostelijke hoek van het huis is door belopen en mogelijk door het maaien van het gras van het binnenterrein enigszins beschadigd, maar niet ernstig. De beerput in de zuidoostelijke hoek is erg vervuild, doordat een afdekking van de put ontbreekt. Het metsel- en voegwerk is ook hier rondom door vandalisme beschadigd.

De waterput en de beerput moeten aan de binnenzijde goed worden schoongemaakt. Het is raadzaam de in de put aanwezige grond dient tot op de schone ondergrond te worden afgegraven en te worden aangevuld met schone grond. De roetaanslag op de stenen dient voorzichtig te worden afgeborsteld; daarna kunnen de metsel- en voegwerken worden hersteld conform de hiervoor omschreven methode. Het stalen rooster van de waterput dient te worden hersteld, waarbij de oplegging dient te worden verzwaaard. Daarna moet het rooster worden gestraald, geschoopeerd en gepoedercoat. In de opening van de beerput dient een nieuw stalen, gepoedercoat rooster te worden aangebracht.

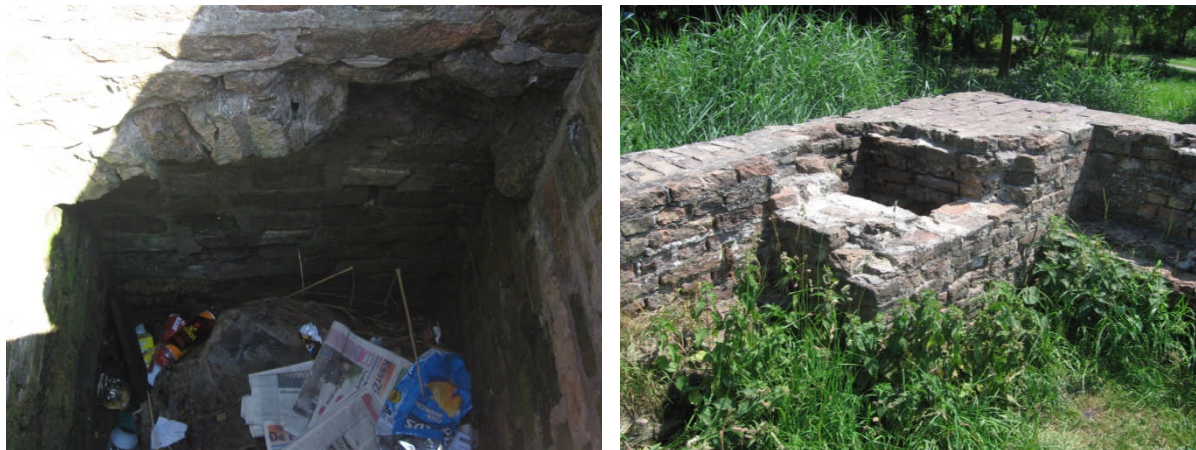
Binnenzijde beerput vervuild met zwerfafval, stenen rollaag beschadigd; afdekkingen beerput beschadigd
