RAPPORTAGE

Bomen Effect Analyse bij 2 valse acacia's aan de
Schepenstraat te Ridderkerk

335.3373

23 mei 2019

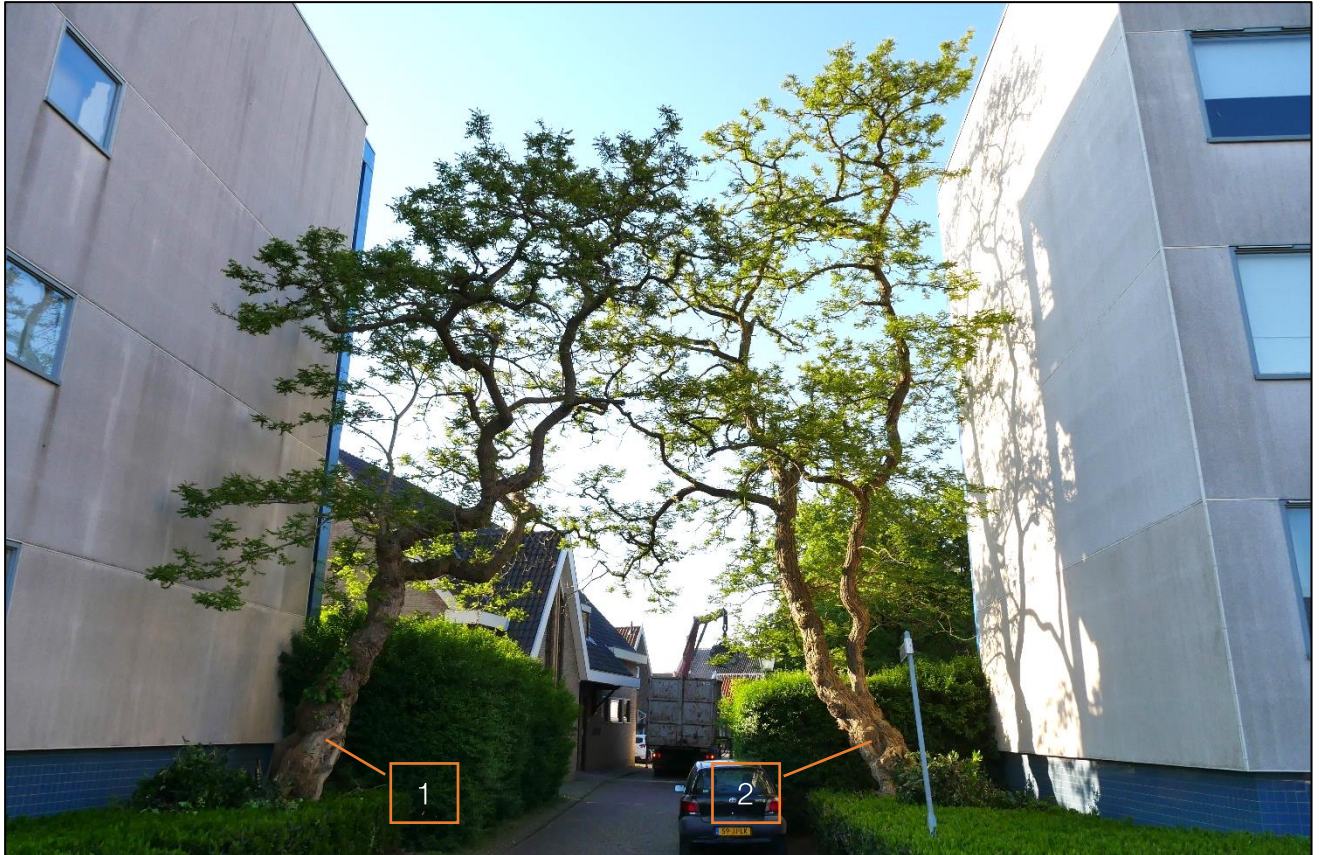
Boom nr.	Boomsoort (Wetenschappelijk)	Bijzonderheden
1	Valse acacia (<i>Robinia pseudoacacia</i>)	<ul style="list-style-type: none"> • Insterven van de twijgen in de buitenkroon; • Afgestorven takken >4cm in de kroon; • Inrotting trekzijde van de stam welke 40cm inprikbaar is. Geen vruchtlichaam van een parasitaire houtschimmel waargenomen; • Vanaf de inrotting op de stam een bastafsterving richting het maaiveld; • Inrotting tussen de wortelaanlopen aan de trekzijde; • Vorming van nieuwe waterloten lager in de kroon; • Gecorrigeerde scheefgroei.
2	Valse acacia (<i>Robinia pseudoacacia</i>)	<ul style="list-style-type: none"> • Sterk verminderde conditie van de doorgaande top, de dunnere doorgaande top heeft een verminderde conditie; • Insterven van de twijgen in de buitenkroon; • Afgestorven takken >4 cm; • Inrotting trekzijde van de stam welke 24cm inprikbaar is. Geen vruchtlichamen van een parasitaire houtschimmel aangetroffen; • Inrotting onderzijde wortelaanloop trekzijde; • Oude mechanische beschadiging van de stamvoet; • Gecorrigeerde scheefgroei.

Foto 1: Beeld van de beide valse acacia's aan de schepenstraat tussen de portiekflats in. De boomnummers zijn per boom weergegeven.

Vanwege de beperkte toekomstverwachting op dit moment en de verdere afname als gevolg van de werkzaamheden in combinatie met een verhoogd risico op windworp na het sloop van de portiekflats en hun fundering is het advies om beide valse acacia's voor het begin van de werkzaamheden te verwijderen.

Het is op dit moment onbekend wanneer de werkzaamheden beginnen. Tot het moment dat de sloop aanvangt kunnen de beide valse acacia's gehandhaafd worden. Vanuit de boomveiligheid dienen voor die tijd de afgestorven takken uit de kroon verwijderd binnen een termijn van 3 maanden.

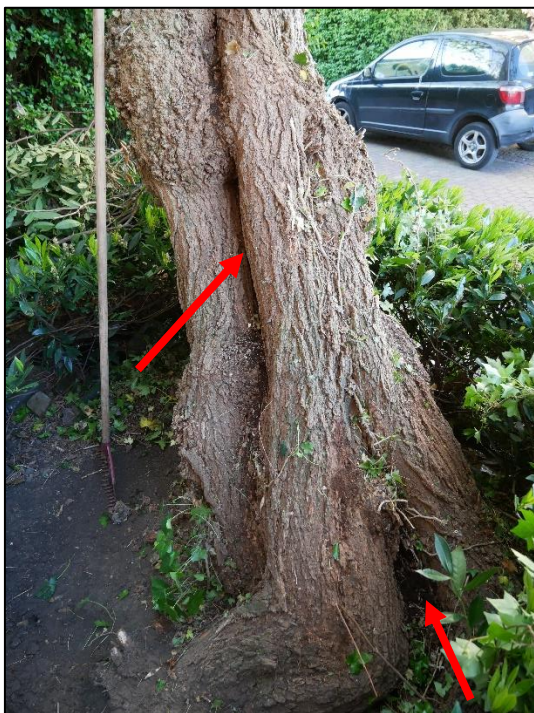
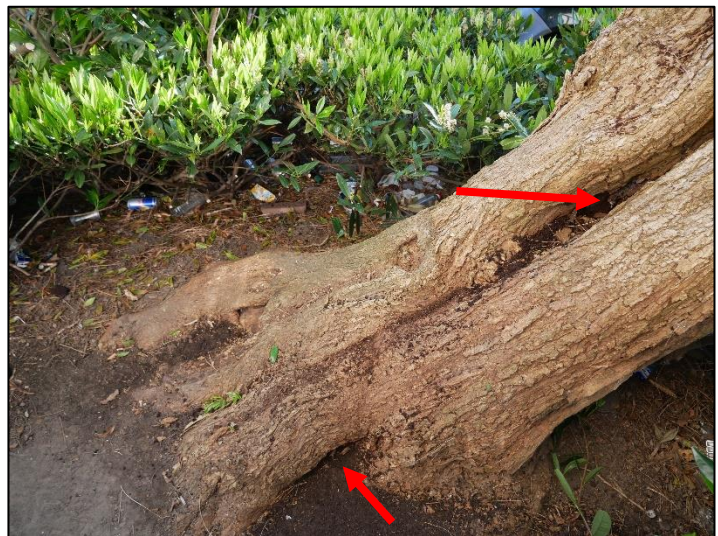
Foto 2 en 3: Links een beeld van de stam van boomnummer 1 en rechts een beeld van de stam van boomnummer 2. De inrotting op de stam en stamvoet zijn met rode pijlen aangeduid.

De aantasting in de stam en stamvoet zorgen voor verzwakkingen in het houtweefsel, echter is door de beperkte hoogte van de bomen in combinatie met de stamdiameter nog voldoende houtweefsel over om geen verhoogd risico op stambreuk te geven. Er zijn geen vruchtlichamen gezien of bekend vanuit eerdere VTA-gegevens wat het typeren van de inrotting op basis van een zwamaantasting onmogelijk maakt. Vanuit de boomveiligheid is er op dit moment een verhoogd risico op takbreuk als gevolg van de afgestorven takken met een diameter groter dan 4 cm in de kroon van beide valse acacia's.

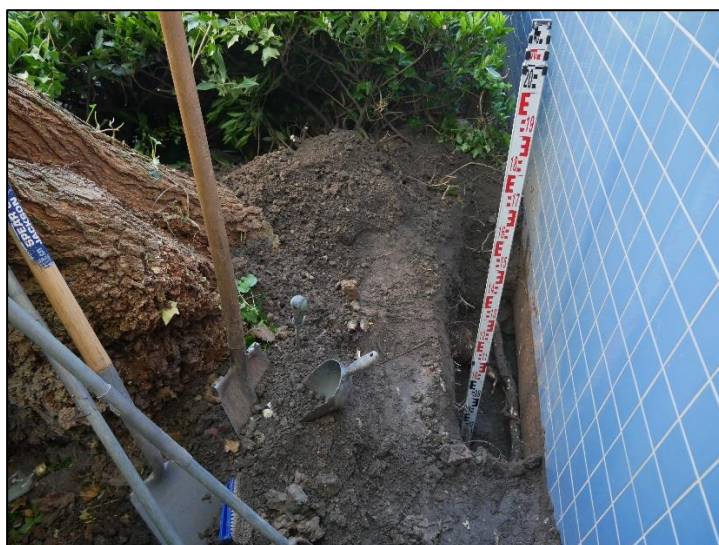
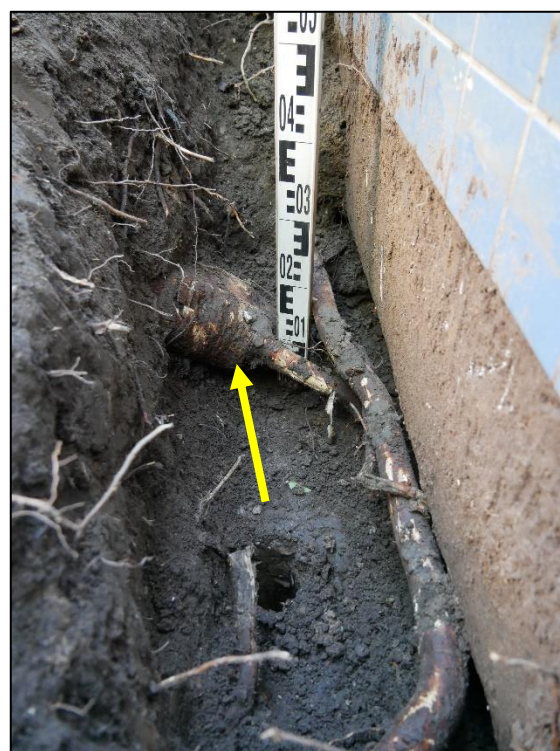
Het bodemprofiel is beoordeeld op 0,55 meter uit de stamvoet parallel aan de gevel. De afstand van de gevel tot aan de stamvoet is ter hoogte van de profielsleuf 0,95 meter. Ter hoogte van de profielsleuf is de afstand tussen de stamvoet en het gebouw het kleinst, daarnaast zijn hier stabiliteitswortels te verwachten vanuit de trekzijde van de stam. De opbouw van de bodem is in tabel 3 weergegeven. Op foto's 4 en 5 is de positie van de profielsleuf en een beeld van de profielsleuf weergegeven.

Foto 4 en 5: Links een beeld van de profielsleuf ten opzichte van de stamvoet van de valse acacia. Rechts is een beeld van de beworteling in de profielsleuf. De gele pijl duidt een stabiliteitswortel met een diameter van 15 cm aan.

De groeiplaats van beide valse acacia's bestaat uit lichte klei waarvan de bovenste laag intensief doorworteld is met zowel haarwortels als stabiliteitswortels. De stabiliteitswortels aan de trekzijde van de stamvoet bevinden zich op 15 tot 20 cm van de fundering en ontlenen stabiliteit van de fundering. Gelet op de hangrichting van de bomen zijn deze wortels van vitaal belang om de stabiliteit te verzorgen.

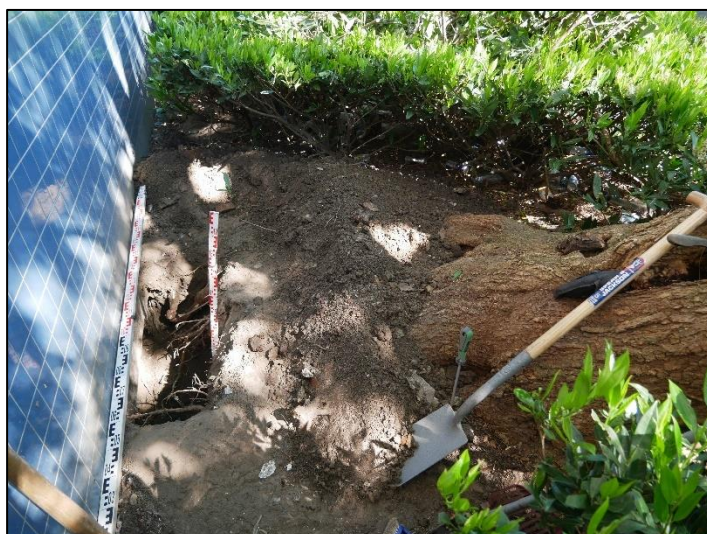
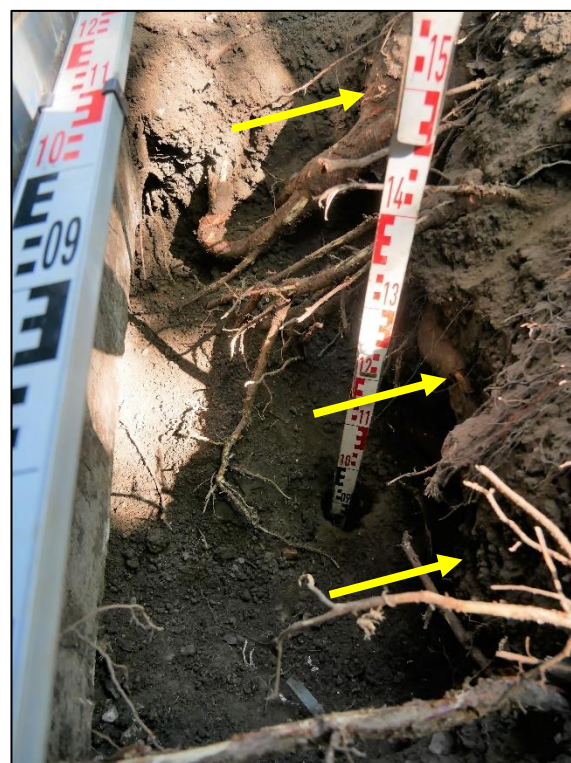
De bodem en beworteling van de valse acacia is beoordeeld op 0,55 meter uit de stamvoet parallel aan de gevel. De profielsleuf is op de kortste afstand (1,0 meter) tussen de boom en het gebouw gemaakt. Op deze plek zijn stabiliteitswortels vanuit de wortelaanlopen aan de trekzijde van de stam te verwachten. De bodemopbouw is in tabel 4 weergegeven. De locatie en de profielsleuf zijn op foto 6 en 7 te zien.

Foto 6 en 7: Links een beeld van de locatie van de profielsleuf ten opzichte van de stamvoet. Rechts een beeld van de profielsleuf met intensieve beworteling. Met gele pijlen zijn individuele parallel aan de gevel lopende stabiliteitswortels aangeduid.

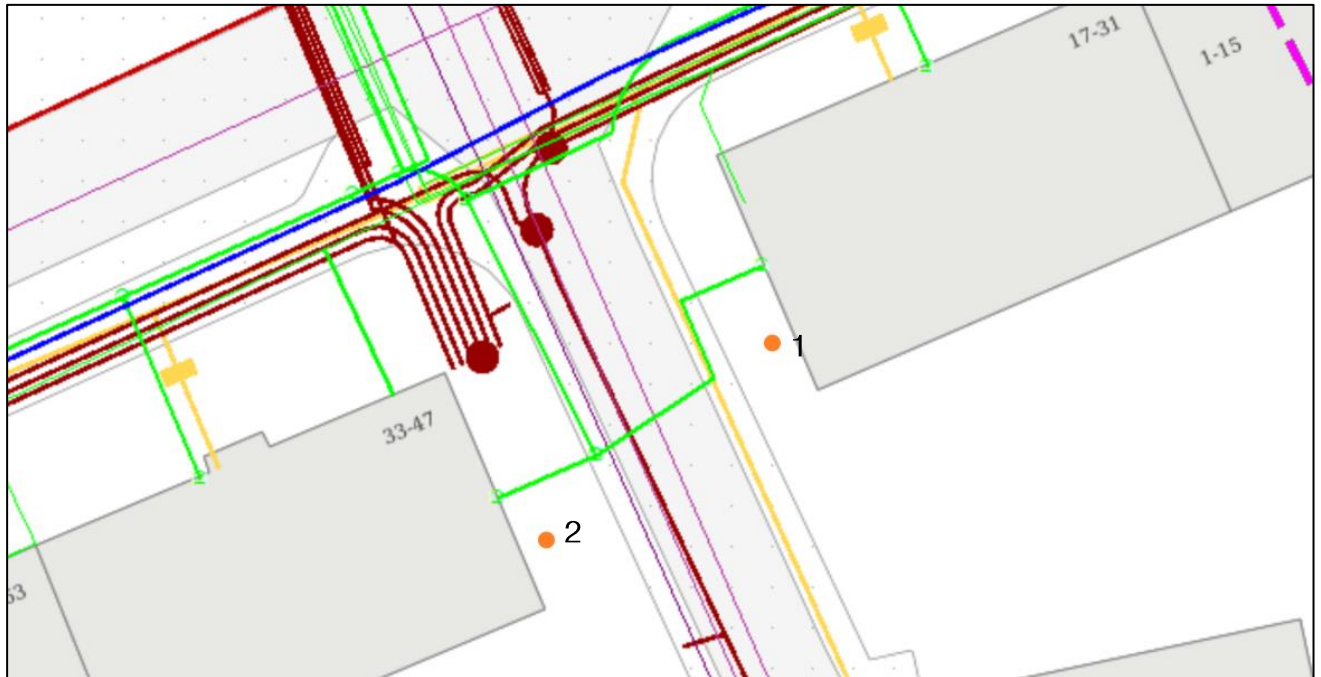
Figuur 2: Uitsnede van de digitale tekening met de 2 valse acacia's ingetekend (oranje stippen).

Ter hoogte van de groenstrook loopt bij beide bomen een datakabel (KPN) richting de portiekflats. Door het voetpad langs de rijweg van de schepenstraat loopt een gasleiding (Stedin) langs boomnummer 1. Door het midden van de rijweg loopt laagspanning en riool onder vrij verval (beide gem. Ridderkerk). Door het voetpad langs de valse acacia met boomnummer 2 loopt een onder- of overdruk riolering (gem. Ridderkerk) en de datakabel van KPN.
