**Cultuurhistorie Molensteeg 34, 36 en omgeving
Gemeente Ridderkerk
eindconcept februari 2014**

Cultuurhistorie Molensteeg 34, 36 en omgeving
Inventarisatie en waardering
Versiedatum: 31 januari 2014

In opdracht van de gemeente Ridderkerk

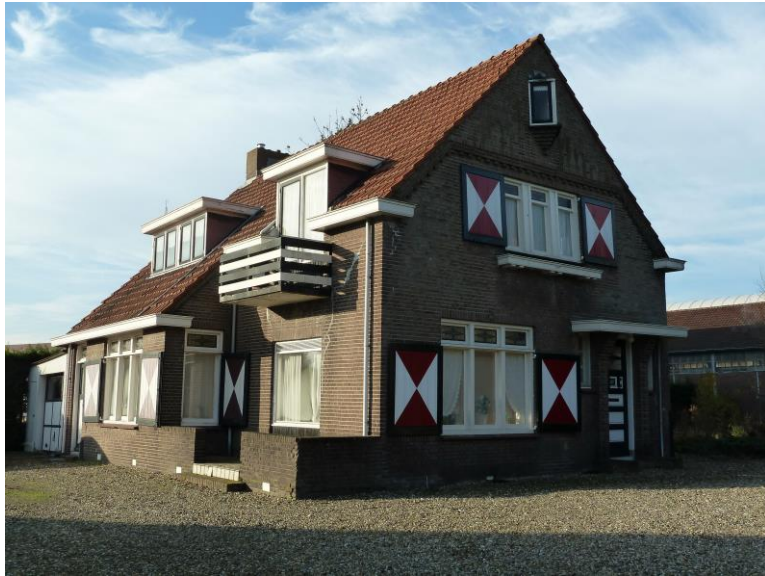
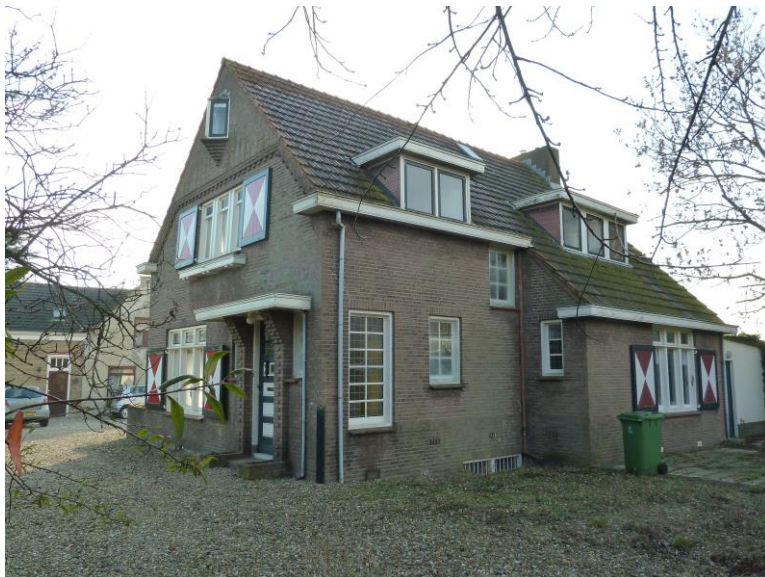
Molensteeg 34 (onderdeel van complex 34, 36)

- Oorspr. functie* : Boerderij (woongedeelte van 'Hofstede Rocanna')
- Bouwstijl* : Interbellum-architectuur
- Bouwjaar* : 1927 (datering bouwtekening)
- Omschrijving* : Vrijstaand eenlaags samengesteld volume met kapverdieping. Mee-ontworpen terras, waarboven klein balkon. Entreeuilifel met bordes en bloembakken.

- Gevels* : Metselwerk, waalformaat, origineel voegwerk. Siermetselwerk boven kozijnen trasraam, in voorgeveltop en rondom entree.
- Vensters/deuren* : Grotendeels originele raam- en deurpartijen met (boven)lichten waarin kleurig symmetrisch gefigureerd glas-in-lood). Lantaarnvenster in topgevel.

- Dak* : Rode keramische pan. Originele dakkapellen. Gemetselde schoorsteen. Omlopende brede bakgoten.
- Architect* : P.G van der Gijp
- Bijzonderheden* : Onderdeel van groter agrarisch complex (incl. zomerhuis) De boerderij (incl. schuur -afgebrand-) is herbouwd na sloop boerderij 'Bouwlust'.
Uniek origineel interieur.
: Smeedijzeren entreehekken (ca. 1900) op brug (tongewelf, landhoofden gele ijsselsteen).
: Ligging aan historische watergang. Onderdeel van bebouwing langs historisch dorpslint.

- CH waarde* : Hoge tot mogelijk zeer hoge cultuurhistorische waarde vanwege unieke bouwstijl, ontstaansgeschiedenis en als onderdeel van een zichtbaar en zeldzaam ensemble in historisch potentieel zeer waardevolle omgeving. De gaafheid is verstoord door m.n. de sloop van de aangebouwde schuur.

Molensteeg 34 is van hoge tot mogelijk zeer hoge cultuurhistorische waarde vanwege de unieke 'moderne' bouwstijl, de ontstaansgeschiedenis en als onderdeel van een zeldzaam ensemble in historisch potentieel zeer waardevolle omgeving.

De gaafheid en conservering en zijn verstoord door m.n. de sloop van de aangebouwde schuur.

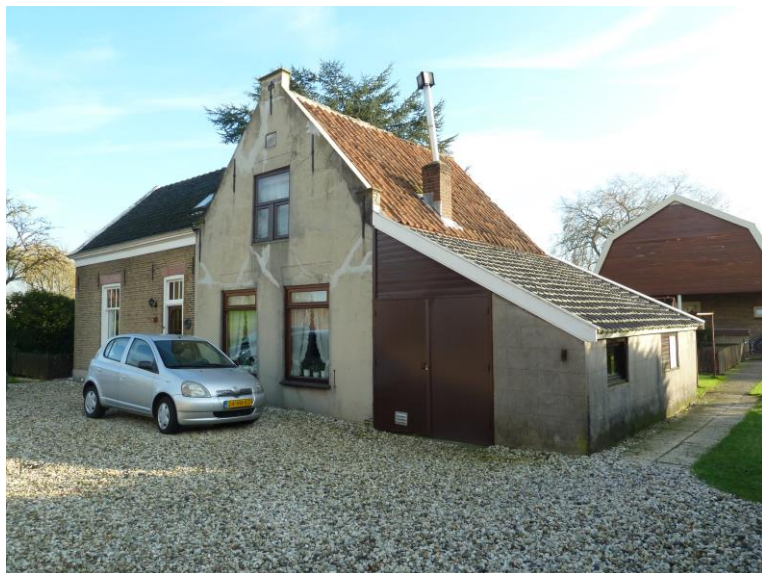
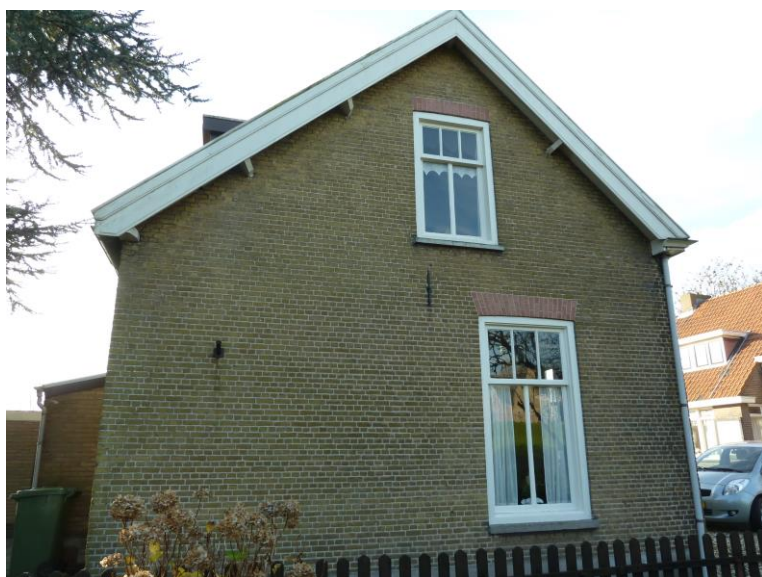
Molensteeg 36 (onderdeel van complex 34, 36)

- Oorspr. functie* : Zomerhuis bij boerderij
- Bouwstijl* : Traditioneel-ambachtelijk
- Bouwjaar, oudste datum* : 1783 (gevelsteen), linkerdeel ca. 1900
- Omschrijving* : Vrijstaand eenlaags samengesteld volume onder zadeldaken. Rechts aankapping (voormalig karnhuusje(?)).

- Gevels* : Tuitgevel pleisterwerk. Natuurstenen gevelsteen, geprofileerde schouderstukken. Muurankers. Linker volume: gele ijsselsteen, origineel voegwerk. Siermetselwerk boven kozijnen. Cementplint.

- Vensters/deuren* : Gewijzigde kozijnen in hoofdvolume, in linker volume originele kozijnen en schuifvensters.
- Dak* : Daken met vnl. rode keramische pannen. Gemetselde schoorsteen. Lijstgoot.

- Bijgebouwen/hek* : Entreehek en brug: zie Molensteeg 34.
- Bijzonderheden* : Het zomerhuis is het oudste onderdeel van groter agrarisch complex 'Hofstede Rocanna', waarvan de boerderij (incl. schuur -afgebrand-) is herbouwd na sloop boerderij 'Bouwlust'.
Smeedijzeren entreehekken (ca. 1900) op brug (tongewelf, landhoofden gele ijsselsteen).

- : Ligging aan historische watergang. Onderdeel van ensemble langs historisch dorpslint.
- Groenaanleg* : Restant boeenerf aan historische watergang.
- CH Waarden* : Hoge tot mogelijk zeer hoge cultuurhistorische waarde vanwege ontstaansgeschiedenis (1783), bouwstijl en als onderdeel van een zichtbaar en zeldzaam ensemble in historisch potentieel zeer waardevolle omgeving. De gaafheid is verstoord door de gevelopeningen van het oudste deel.

Molensteeg 36 is eveneens van hoge tot mogelijk zeer hoge cultuurhistorische waarde vanwege de ontstaansgeschiedenis (d.d. 1783), de traditioneel-ambachtelijke bouwstijl en als onderdeel van een zeldzaam ensemble in historisch potentieel zeer waardevolle omgeving.

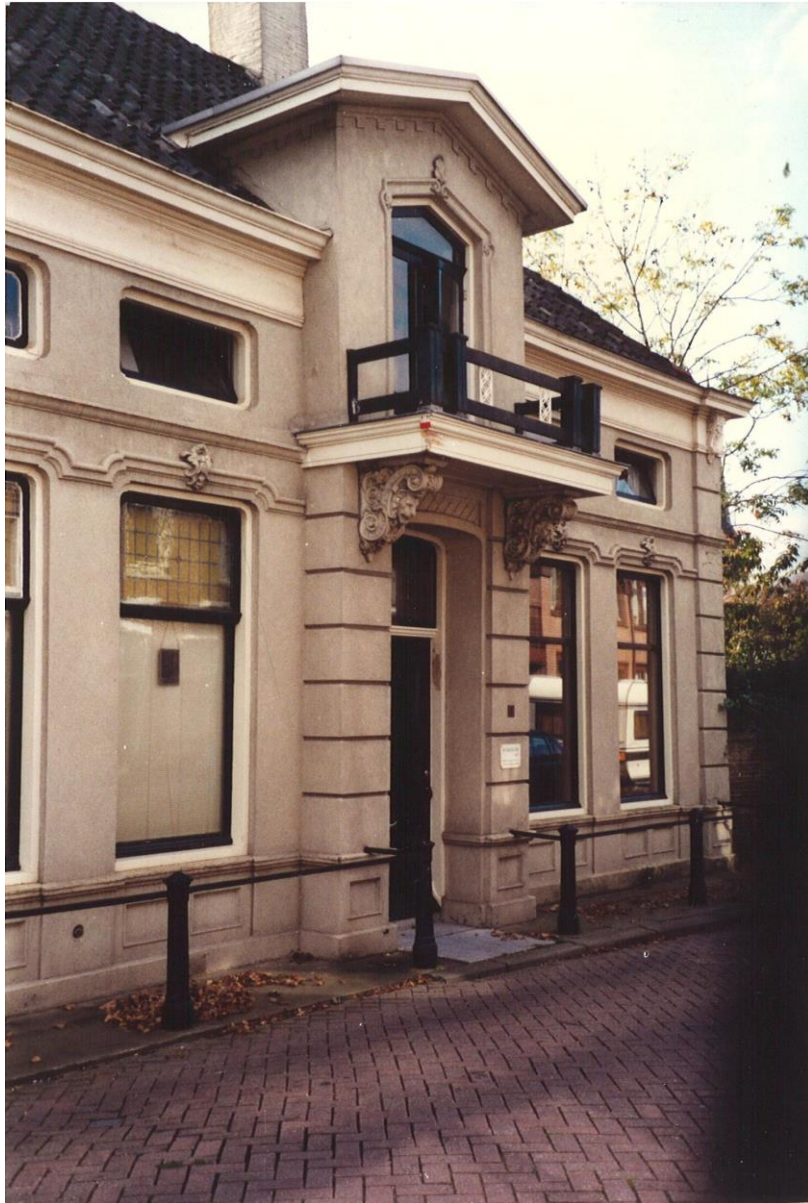
Westmolendijk 8 (gemeentelijk monument)

Oorspr. functie : Woonhuis

Bouwstijl : Traditioneel-ambachtelijk

Bouwjaar, oudste datum : (onvermeld; eind 19^e eeuw(?))

Dijkhuis met symmetrische voorgevel met middenrisaliet onder steekkap, waarin de ingang ligt en waartegen een balkon op gegoten consoles met leeuwenkoppen is gebouwd. Profiellijsten zijn aangebracht boven de vensters en de begane grond. Spaarvelden zijn aangebracht met profiellijsten onder de vensters op de begane grond. De gevels zijn opnieuw gepleisterd.

De erfafscheiding bestaat uit ijzeren stoeppalen.

Het is een zeer karakteristiek pand, dat in goede staat verkeert. Met name van belang vanwege voorgevel en de tuinmuur. Het pand heeft voor Ridderkerk uniciteitswaarde.'

CH waarden (DSL) : Zeer hoge cultuurhistorische waarde vanwege zeldzame bouwstijl, zichtbaarheid en ensemblewaarde in historische context (dorpslint Westmolendijk).

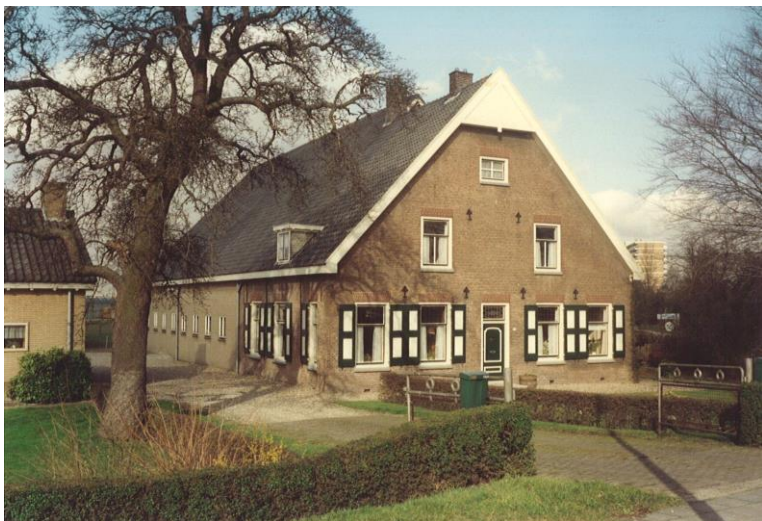
Lagendijk 124

- Oorspr. functie* : Woongedeelte van boerderij
Bouwstijl : Traditioneel-ambachtelijk
Bouwjaar, oudste datum : (onvermeld - eind 19^e eeuw? -)
Officiële omschrijving : ‘Woonhuis van boerderij gebouwd in de vorige eeuw. De tas/schuuruimte is na een brand herbouwd in 1970. Het pand heeft een rechthoekige hoofdvorm onder zadeldak met tuitgevel. Het is gemetseld van gele ijsselsteen in kruisverband. Het dak is gedekt met o.v.h. pannen. In de top is een betimmering aangebracht van schuine delen met in het midden een makelaar. De goot is van zink in een houten bakgoot, dragend op geprofileerde houten klossen. Alle ramen zijn voorzien van luiken. Bovenin de gevel een klein raam met vierdeling. Alle kozijnen zijn aan de bovenzijde licht getoogd en alle gevelopeningen zijn voorzien van anderhalfsteens schuine strekken. Ter hoogte van de verdiepingsbalklaag (in het midden van de penanten) en de zolderbalklaag zijn zwart-ijzeren krulankers aangebracht.

Waardering: Cultuurhistorisch van belang omdat het nog een van de weinige karakteristieke boerderijen is in een natuurlijke omgeving. Architectuurhistorisch is het pand een goed voorbeeld van landelijke boerderijbouw. Het pand is goed onderhouden en gaaf.’

- CH waarden (DSL)* : Zeer hoge cultuurhistorische waarde vanwege bouwstijl, zeldzaamheid, representativiteit en ensemblewaarde in historische landelijke context.

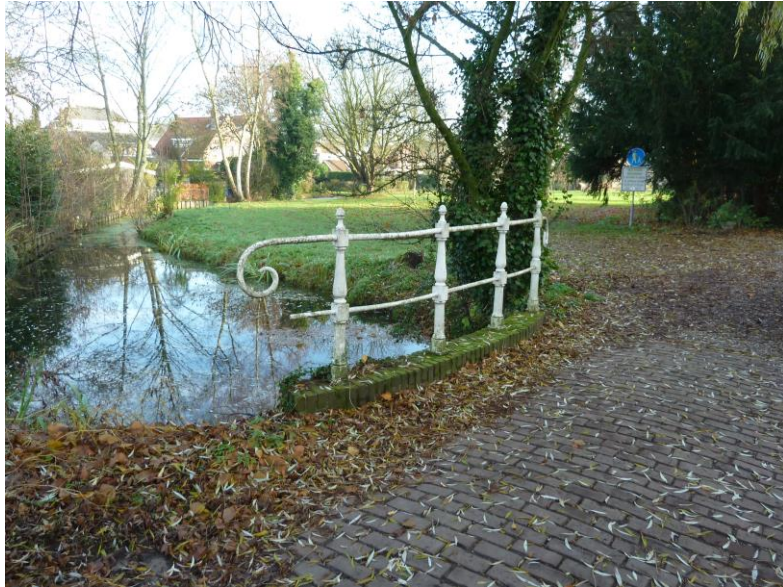
Entree park via historische brug over watergang

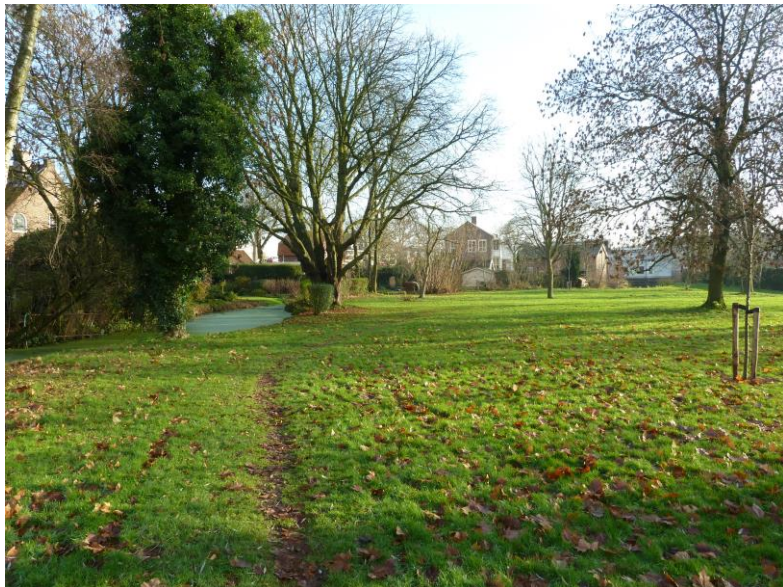
Park, met links de watergang en de achtergevels van de bebouwing Molensteeg

Vanuit het centrum gezien is deze watergang geflankeerd door een parkachtig landschappelijk element, een restant van een eerder mogelijk rijk cultuurlandschap. Vanuit dit park kan zowel de watergang als de achterzijde van de (historische) bebouwing van de Molensteeg (en doorkijkjes vice versa) worden ervaren. Park en watergang worden begrensd door voornoemde fabriek. Hier eindigt het water via een duiker om ter hoogte van Molendijk 34 weer zijn historische loop te hernemen.
