RAPPORT C22-526-O3

Verkenndend bodemonderzoek ter plaatse van
de Rijksstraatweg 100 te Ridderkerk.

Opdrachtgever: AKM Projectontwikkeling B.V.
Henry Dunantlaan 1
2992 KP Barendrecht

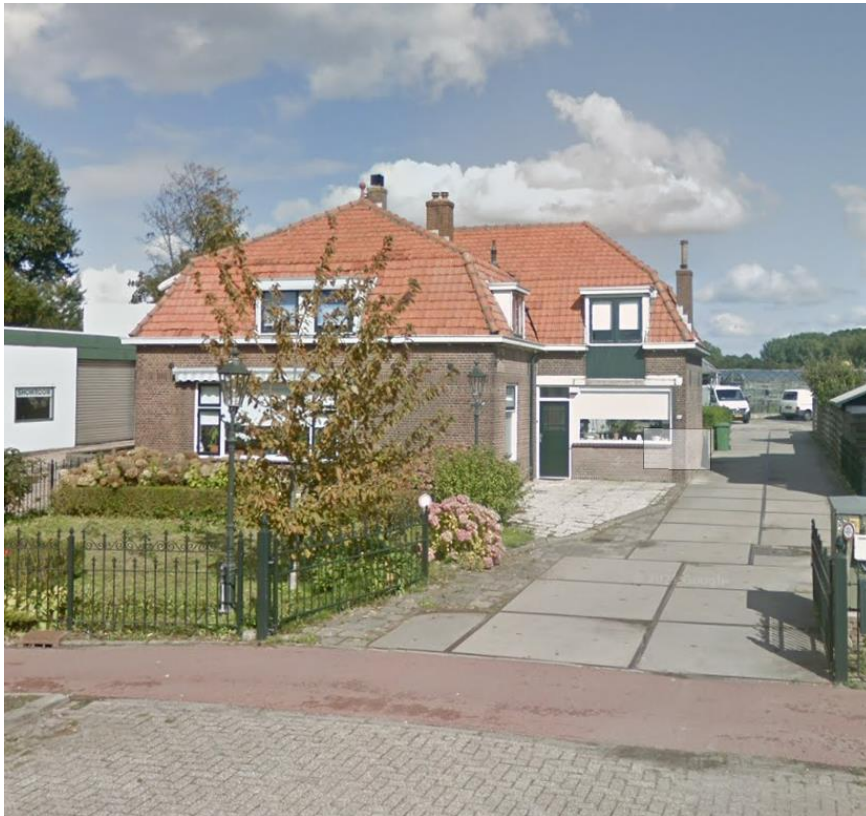
Foto 1: Overzichtsfoto locatie gezien vanaf de Rijksweg

De locatie is gelegen aan de Rijksstraatweg 100 te Ridderkerk buiten de bebouwde kom ten zuid-westen van Ridderkerk. De locatie heeft een oppervlakte van 635 m² en bestaat uit een woning met tuin. Ten noorden van de locatie bevinden zich kassen en ten oosten een woning met tuin. Ten zuiden grenst de locatie aan de Rijksstraatweg (openbare weg) en ten westen is een bedrijfspand met loods aanwezig welke in de periode 1977 tot 2020 in gebruik is geweest bij G.A. van der Waal Tuin & Parkmachines. De locatie bevindt zich circa 100 meter ten noorden van de rivier Waal. De volgende foto geeft een beeld van de locatie.

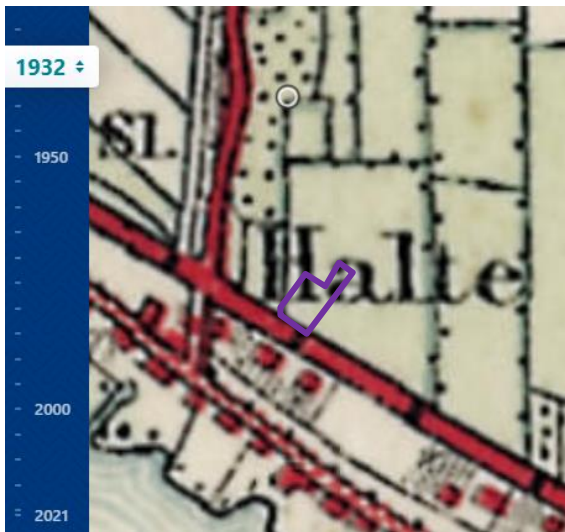
Afbeelding 1: topografisch kaart 1932 (www.topotijdreis.nl)

Op oude topografische kaarten (www.topotijdreis.nl) is te zien dat de locatie is gelegen in een (voormalig) landbouwgebied. De percelen waren zuidwest-noordoost georiënteerd en gescheiden door sloten. Ten noorden van de locatie zijn er kassen aanwezig en zijn vanaf 1938 zichtbaar op historische kaarten. Volgens www.bagviewer.kadaster.nl dateert de huidige woning van 1930 en wordt pas vanaf 1938 weergegeven op kaarten. Afbeelding 1 t/m 4 geven de topografische kaarten weer van deze periode. De paarse omlijning op de afbeeldingen betreft de onderzoekslocatie.

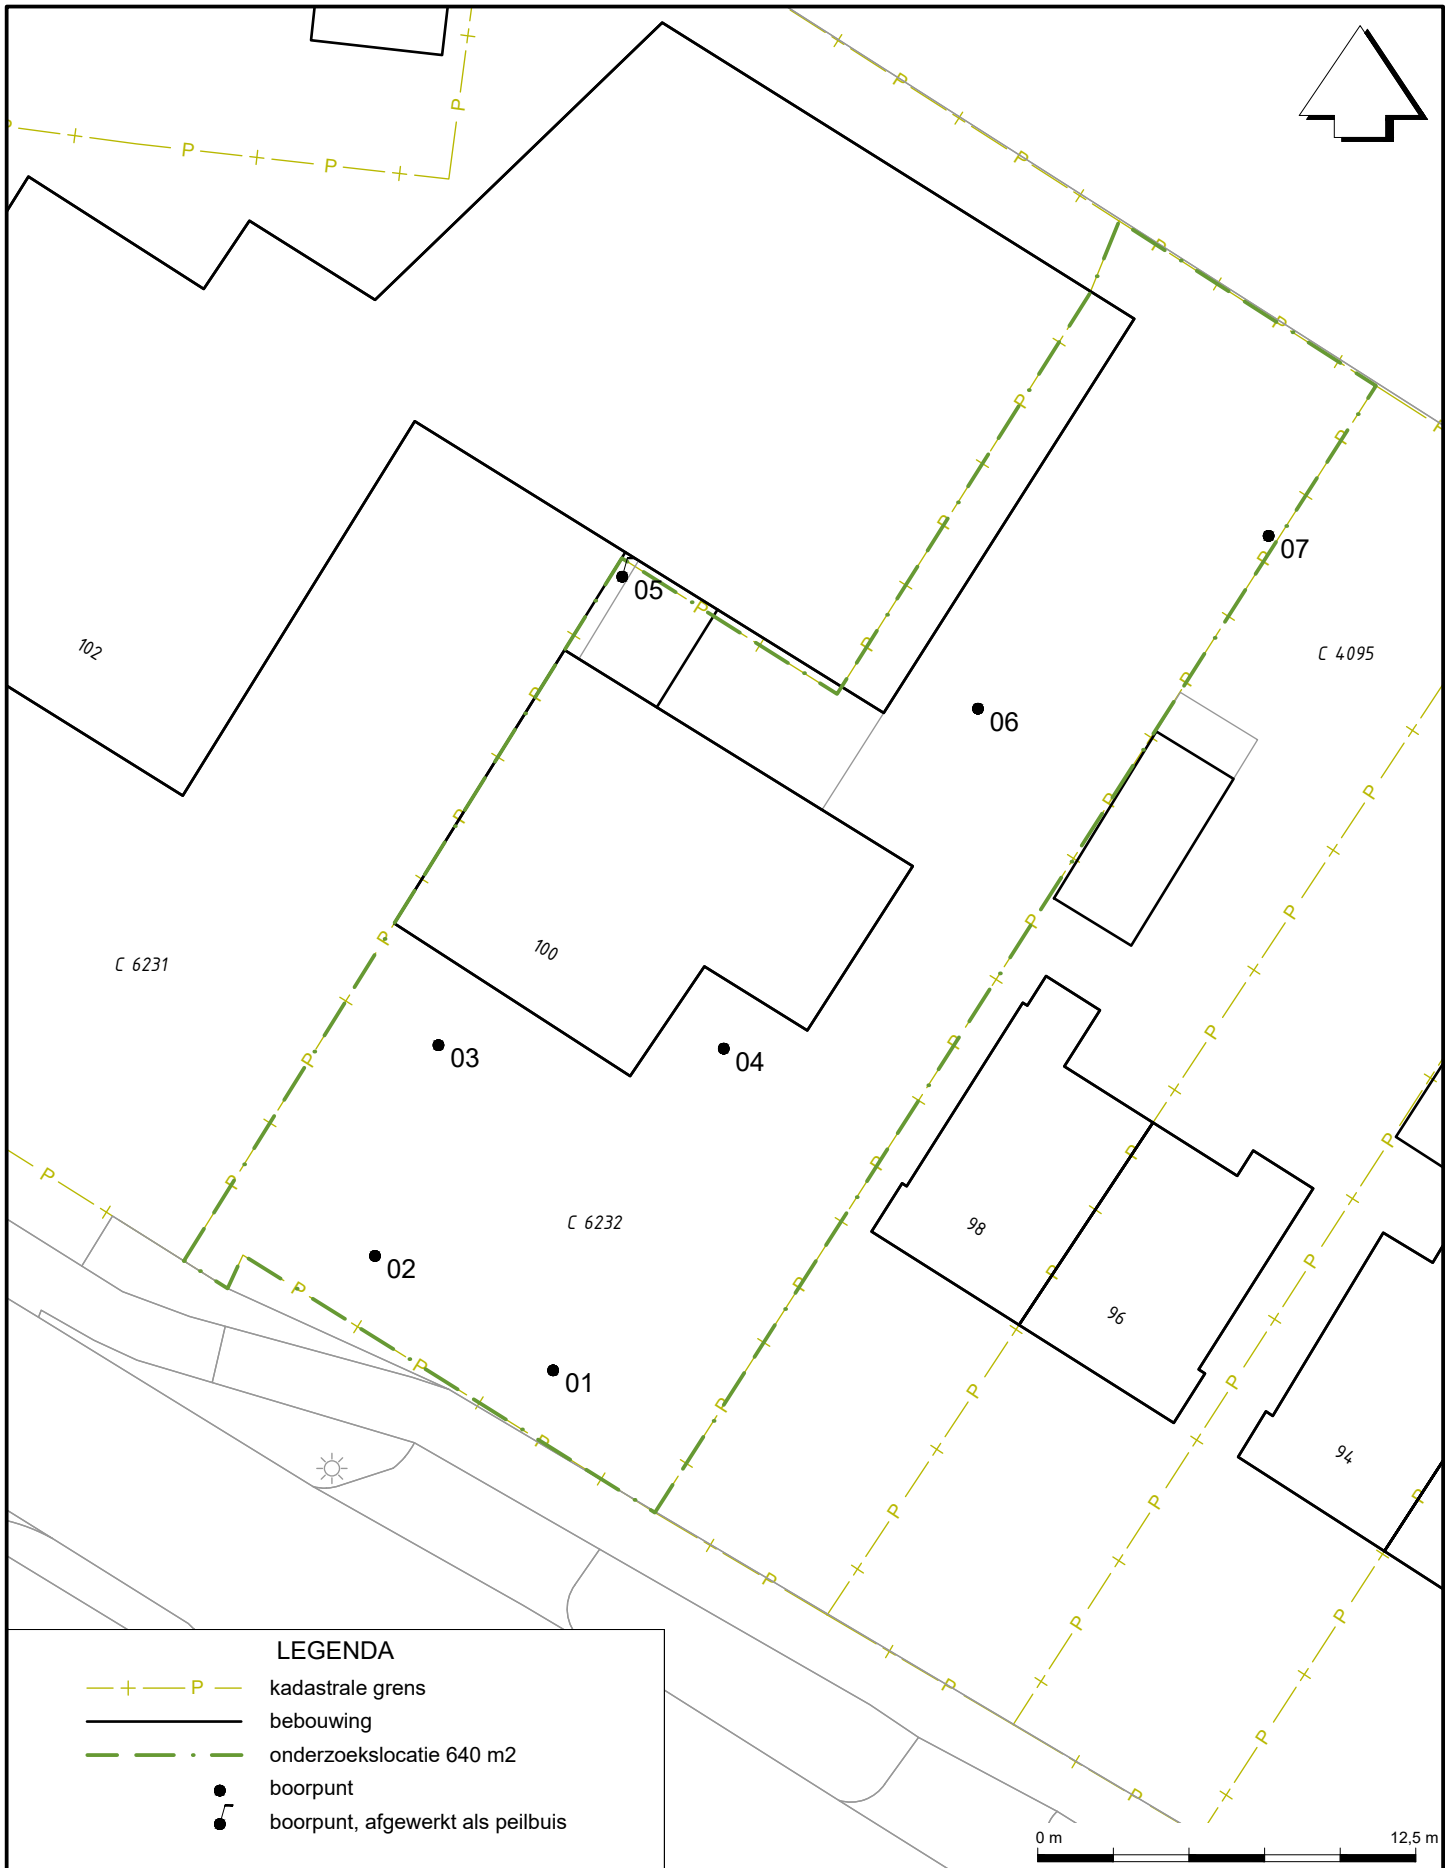
Detailtekening

Het veldwerk is op 17 oktober 2022 uitgevoerd door R.F. Engelse (erkend veldwerker SIKB 2000 – 2001) en geassisteerd door F.M.M. van Zijl (veldwerker in opleiding) van Arnicon B.V. Daarbij zijn verspreid over de locatie 7 handboringen verricht (de boringen nrs. 01 t/m 07). De boringen zijn uitgevoerd met een Edelmanboor. Het boorgat van boring 05 is benut voor de plaatsing van een peilbuis (peilbuis 05). De situering van de boringen is weergegeven op bijlage 2.

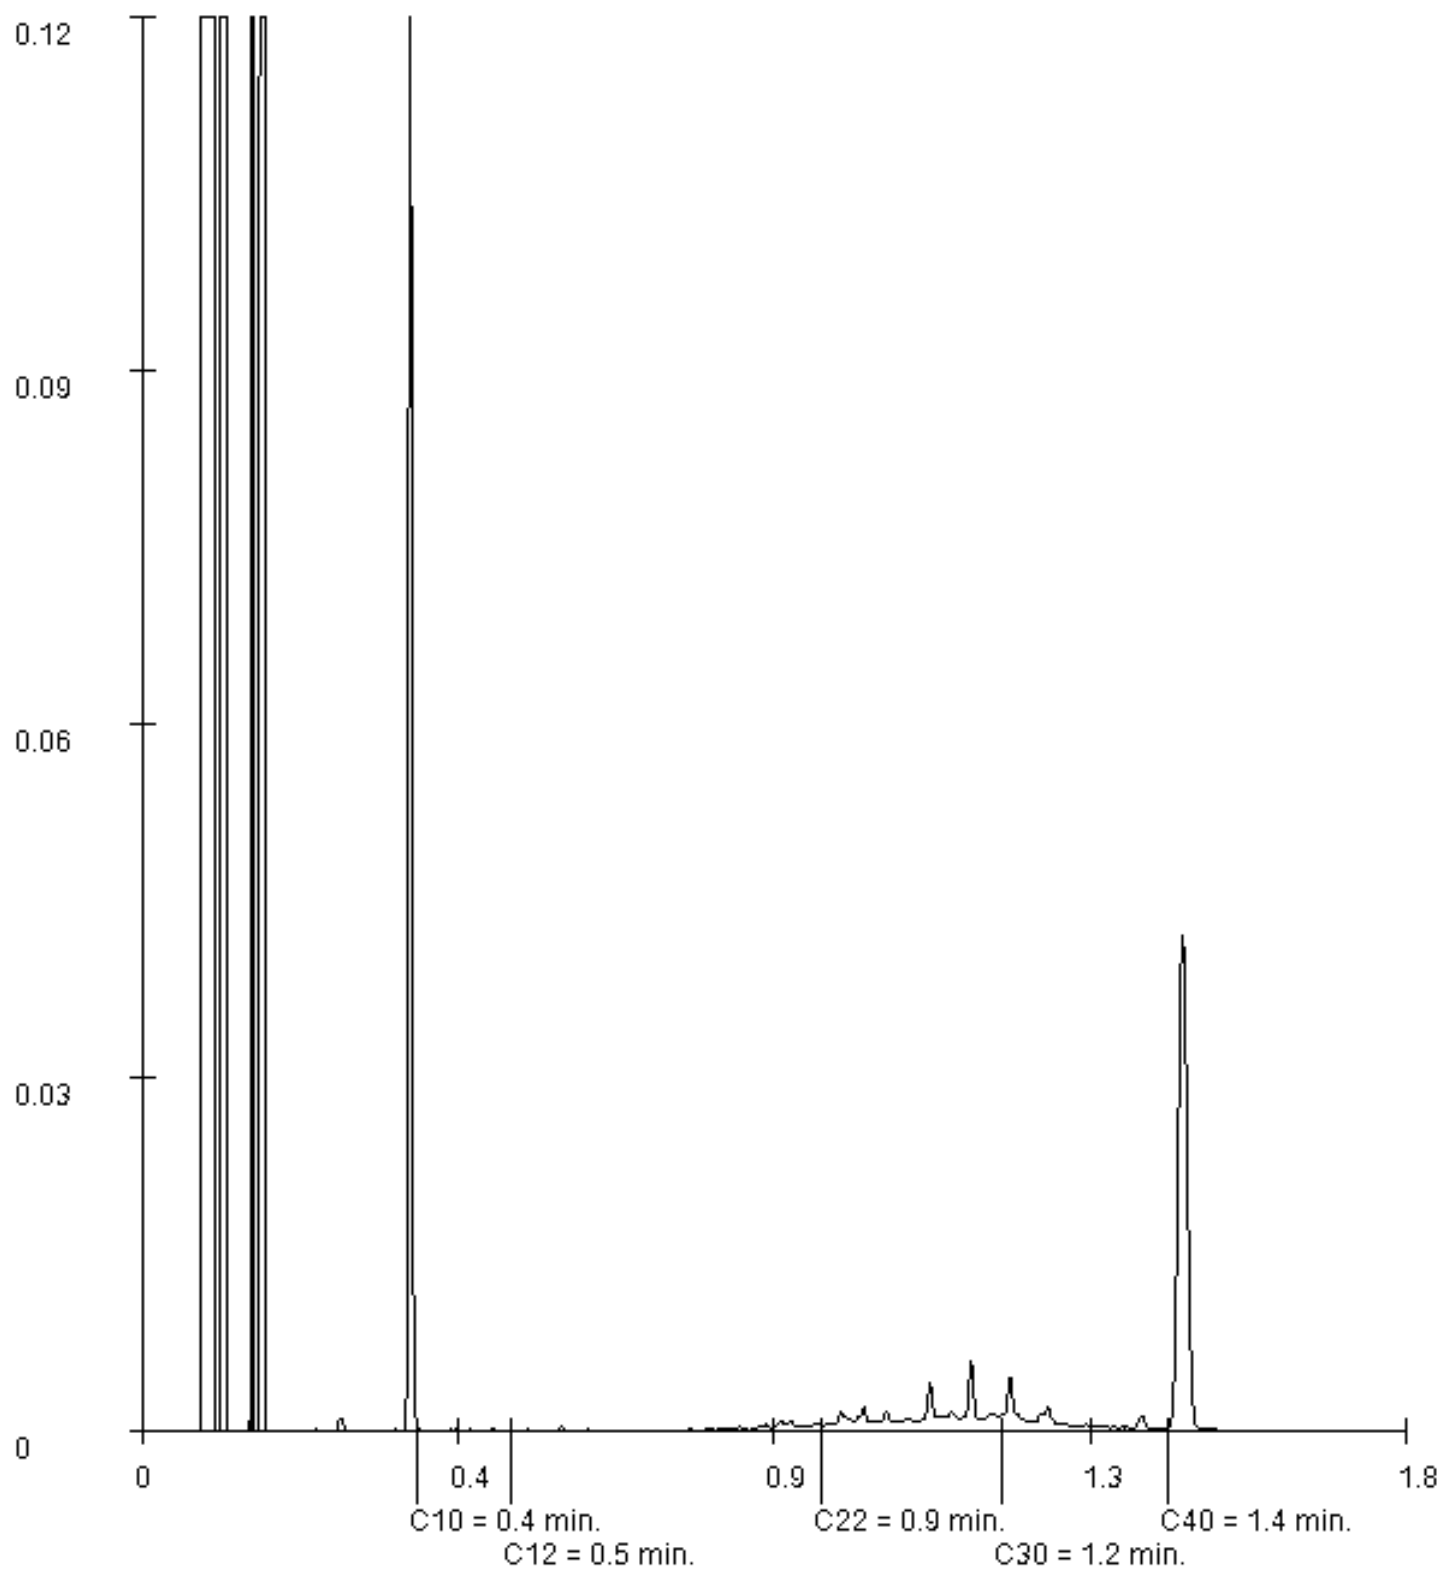
benzine	C9-C14
kerosine en petroleum	C10-C16
diesel en gasolie	C10-C28
motorolie	C20-C36
stookolie	C10-C36

De C10 en C40 pieken zijn toegevoegd door het laboratorium en worden gebruikt als interne standaard.

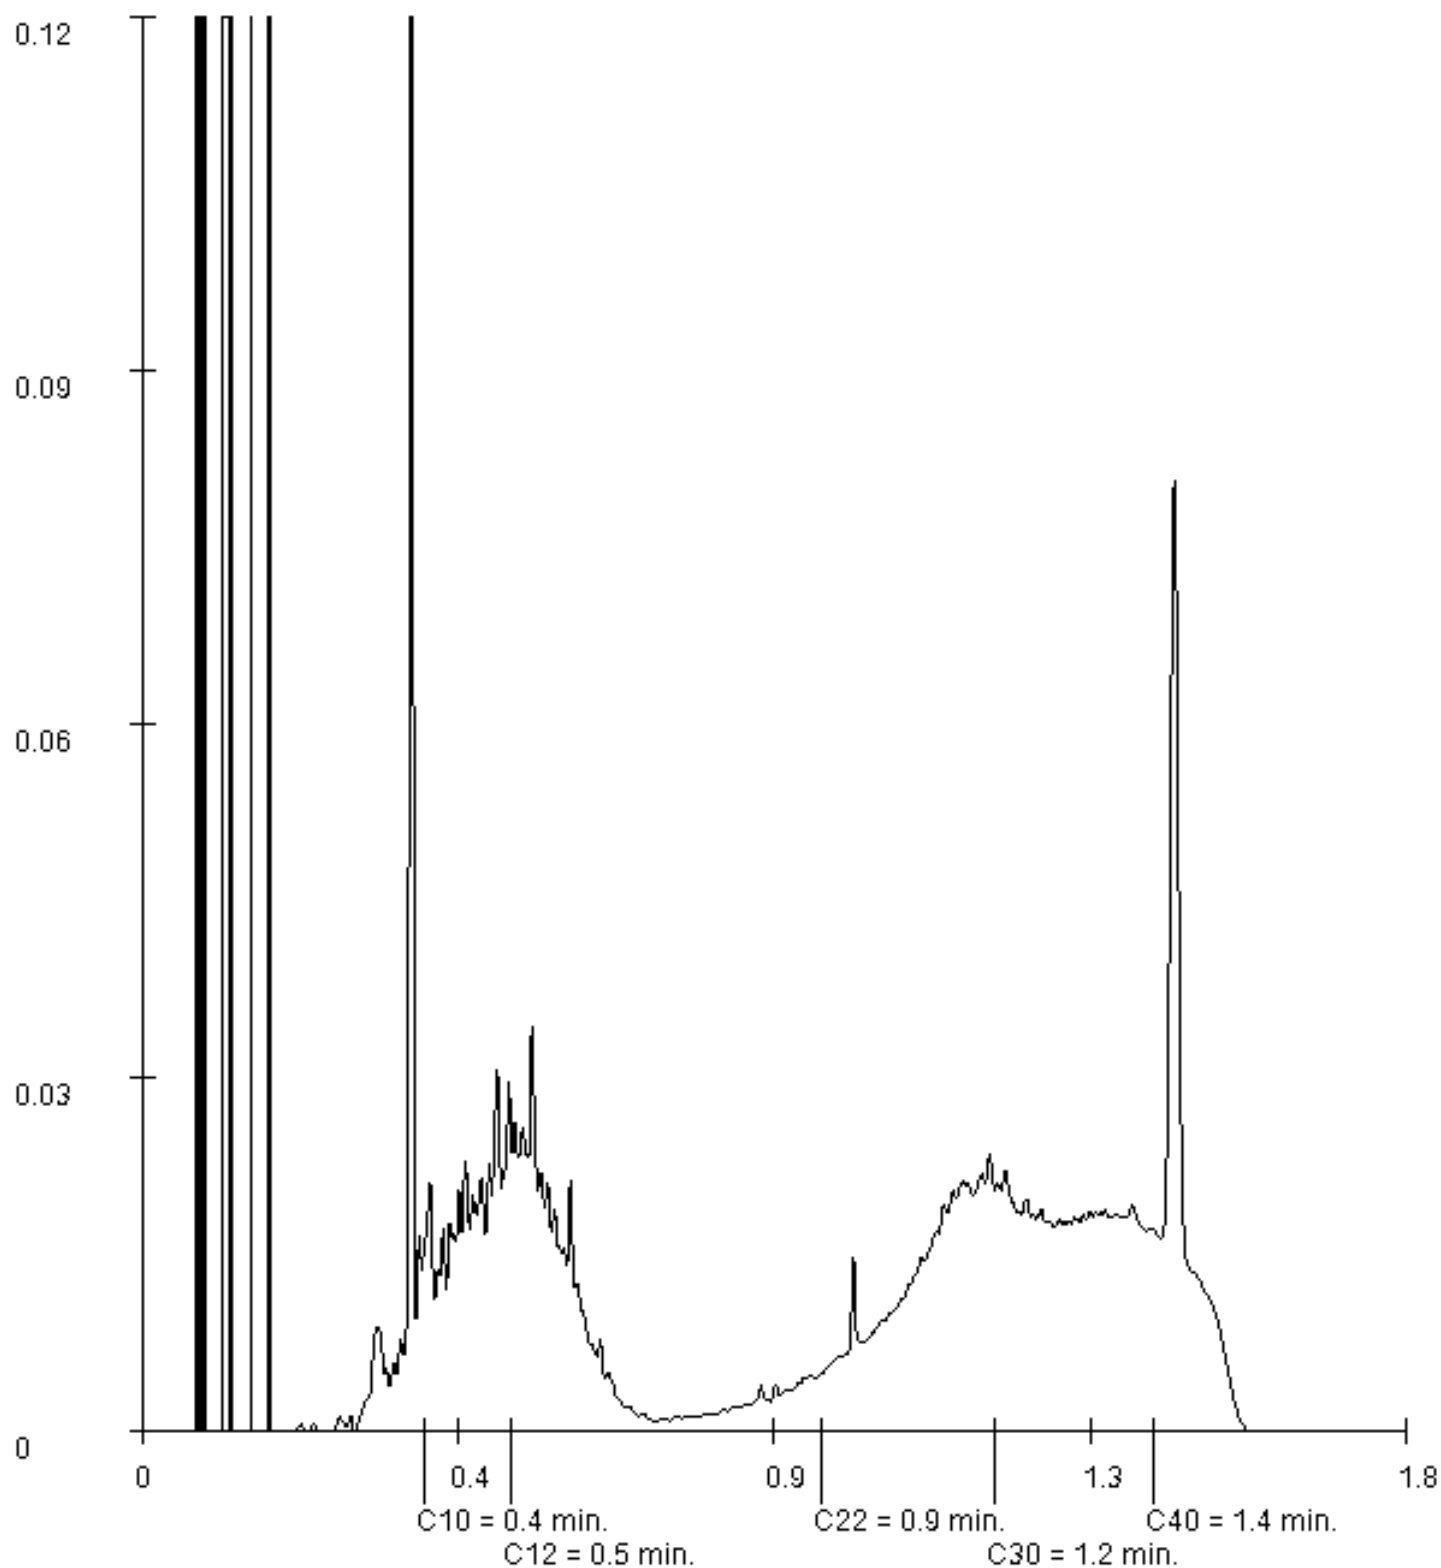
benzine	C9-C14
kerosine en petroleum	C10-C16
diesel en gasolie	C10-C28
motorolie	C20-C36
stookolie	C10-C36

De C10 en C40 pieken zijn toegevoegd door het laboratorium en worden gebruikt als interne standaard.

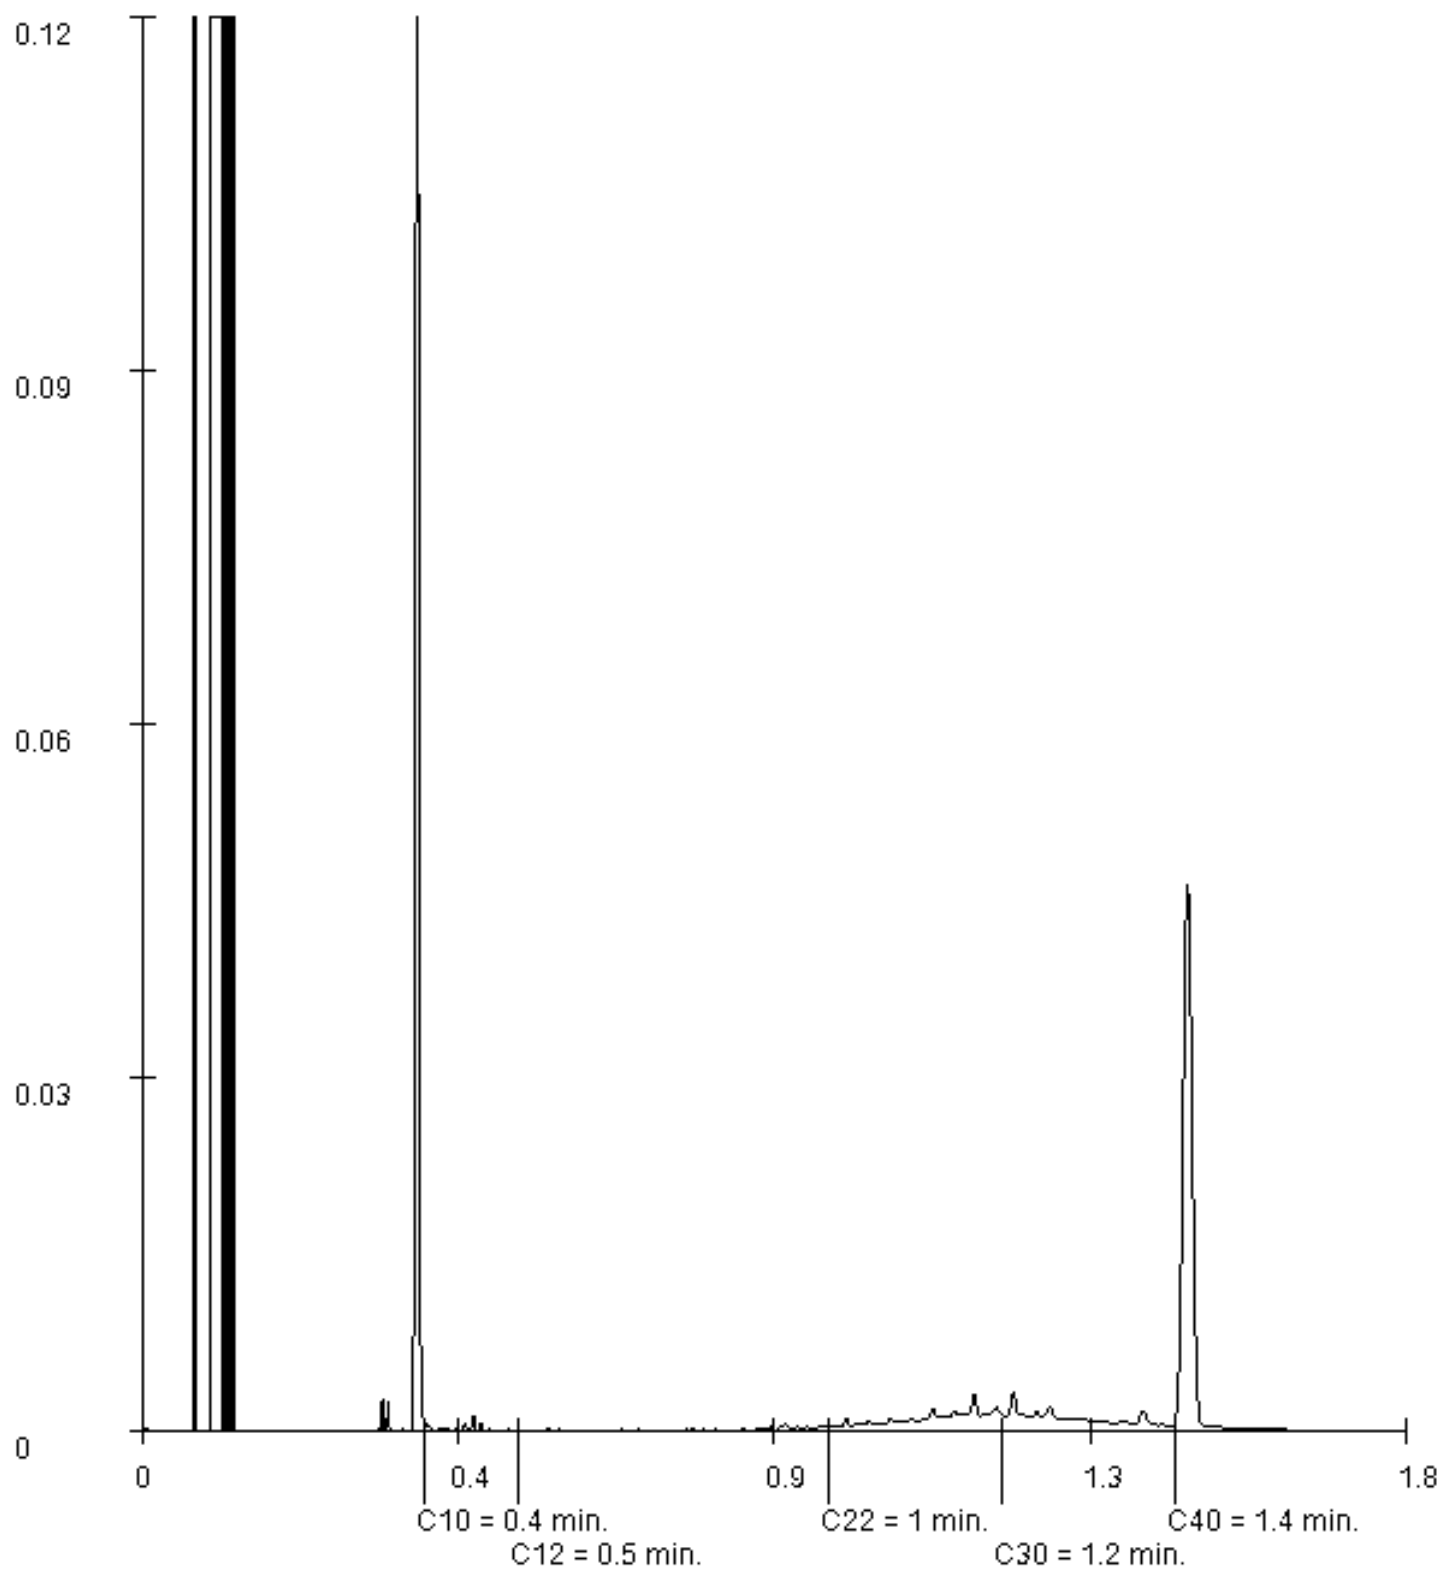
benzine	C9-C14
kerosine en petroleum	C10-C16
diesel en gasolie	C10-C28
motorolie	C20-C36
stookolie	C10-C36

De C10 en C40 pieken zijn toegevoegd door het laboratorium en worden gebruikt als interne standaard.

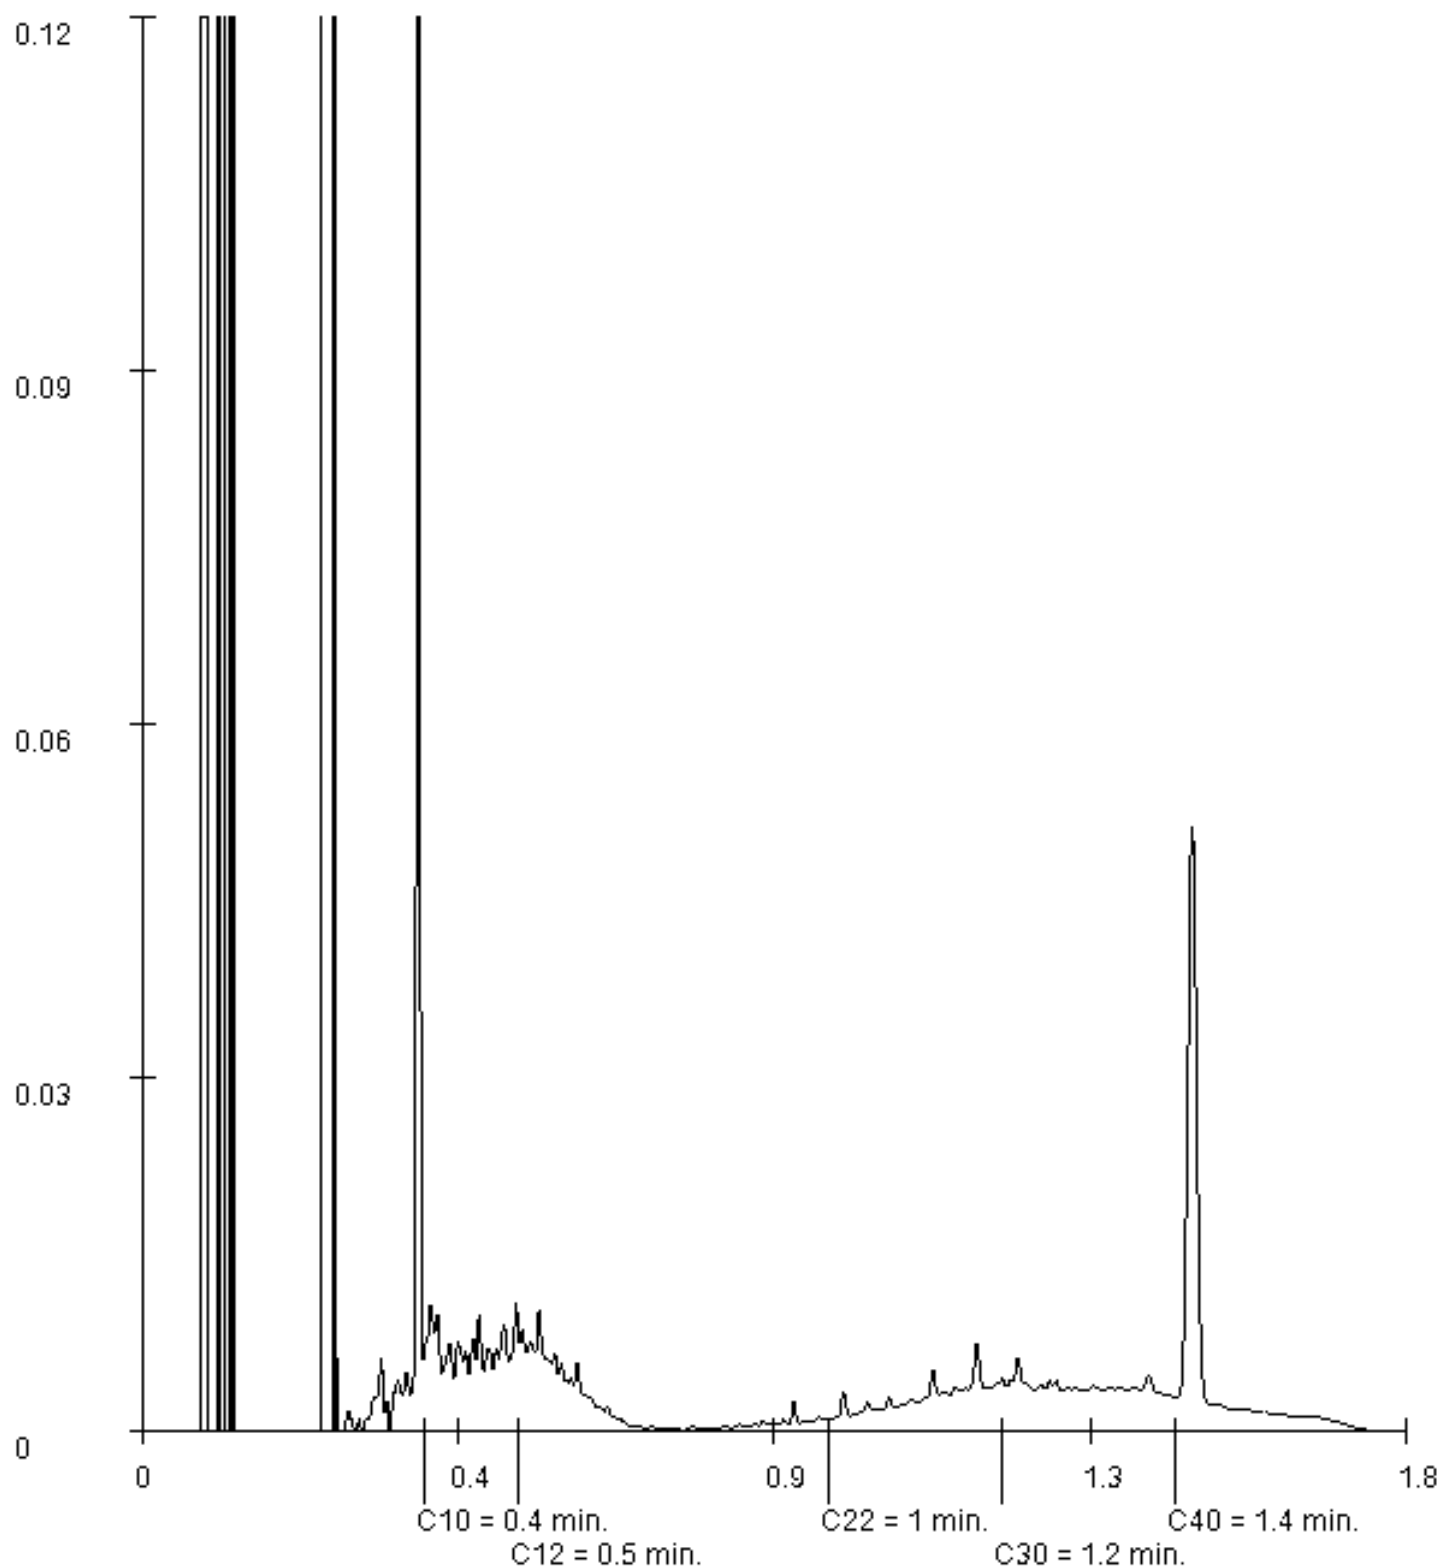
benzine	C9-C14
kerosine en petroleum	C10-C16
diesel en gasolie	C10-C28
motorolie	C20-C36
stookolie	C10-C36

De C10 en C40 pieken zijn toegevoegd door het laboratorium en worden gebruikt als interne standaard.

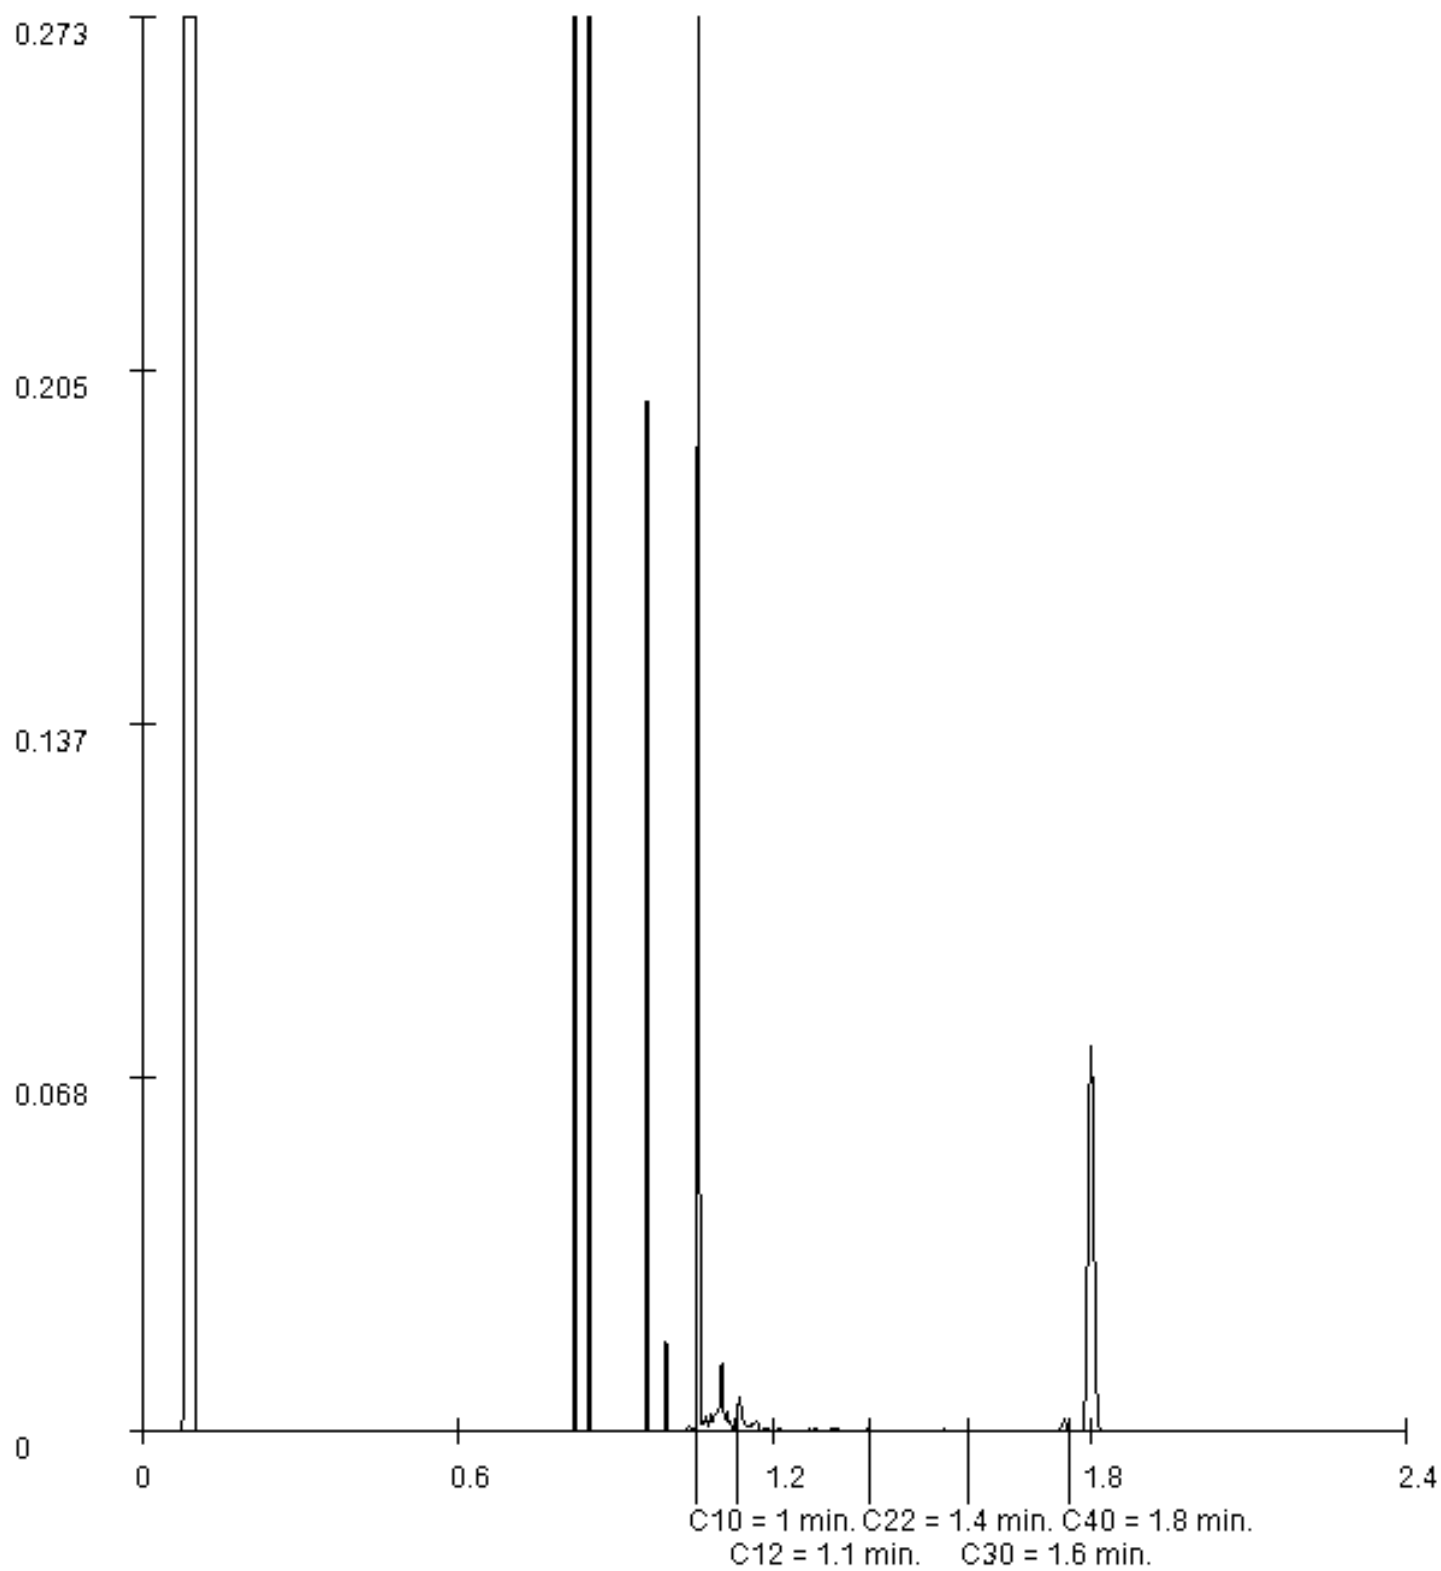
benzine	C9-C14
kerosine en petroleum	C10-C16
diesel en gasolie	C10-C28
motorolie	C20-C36
stookolie	C10-C36

De C10 en C40 pieken zijn toegevoegd door het laboratorium en worden gebruikt als interne standaard.

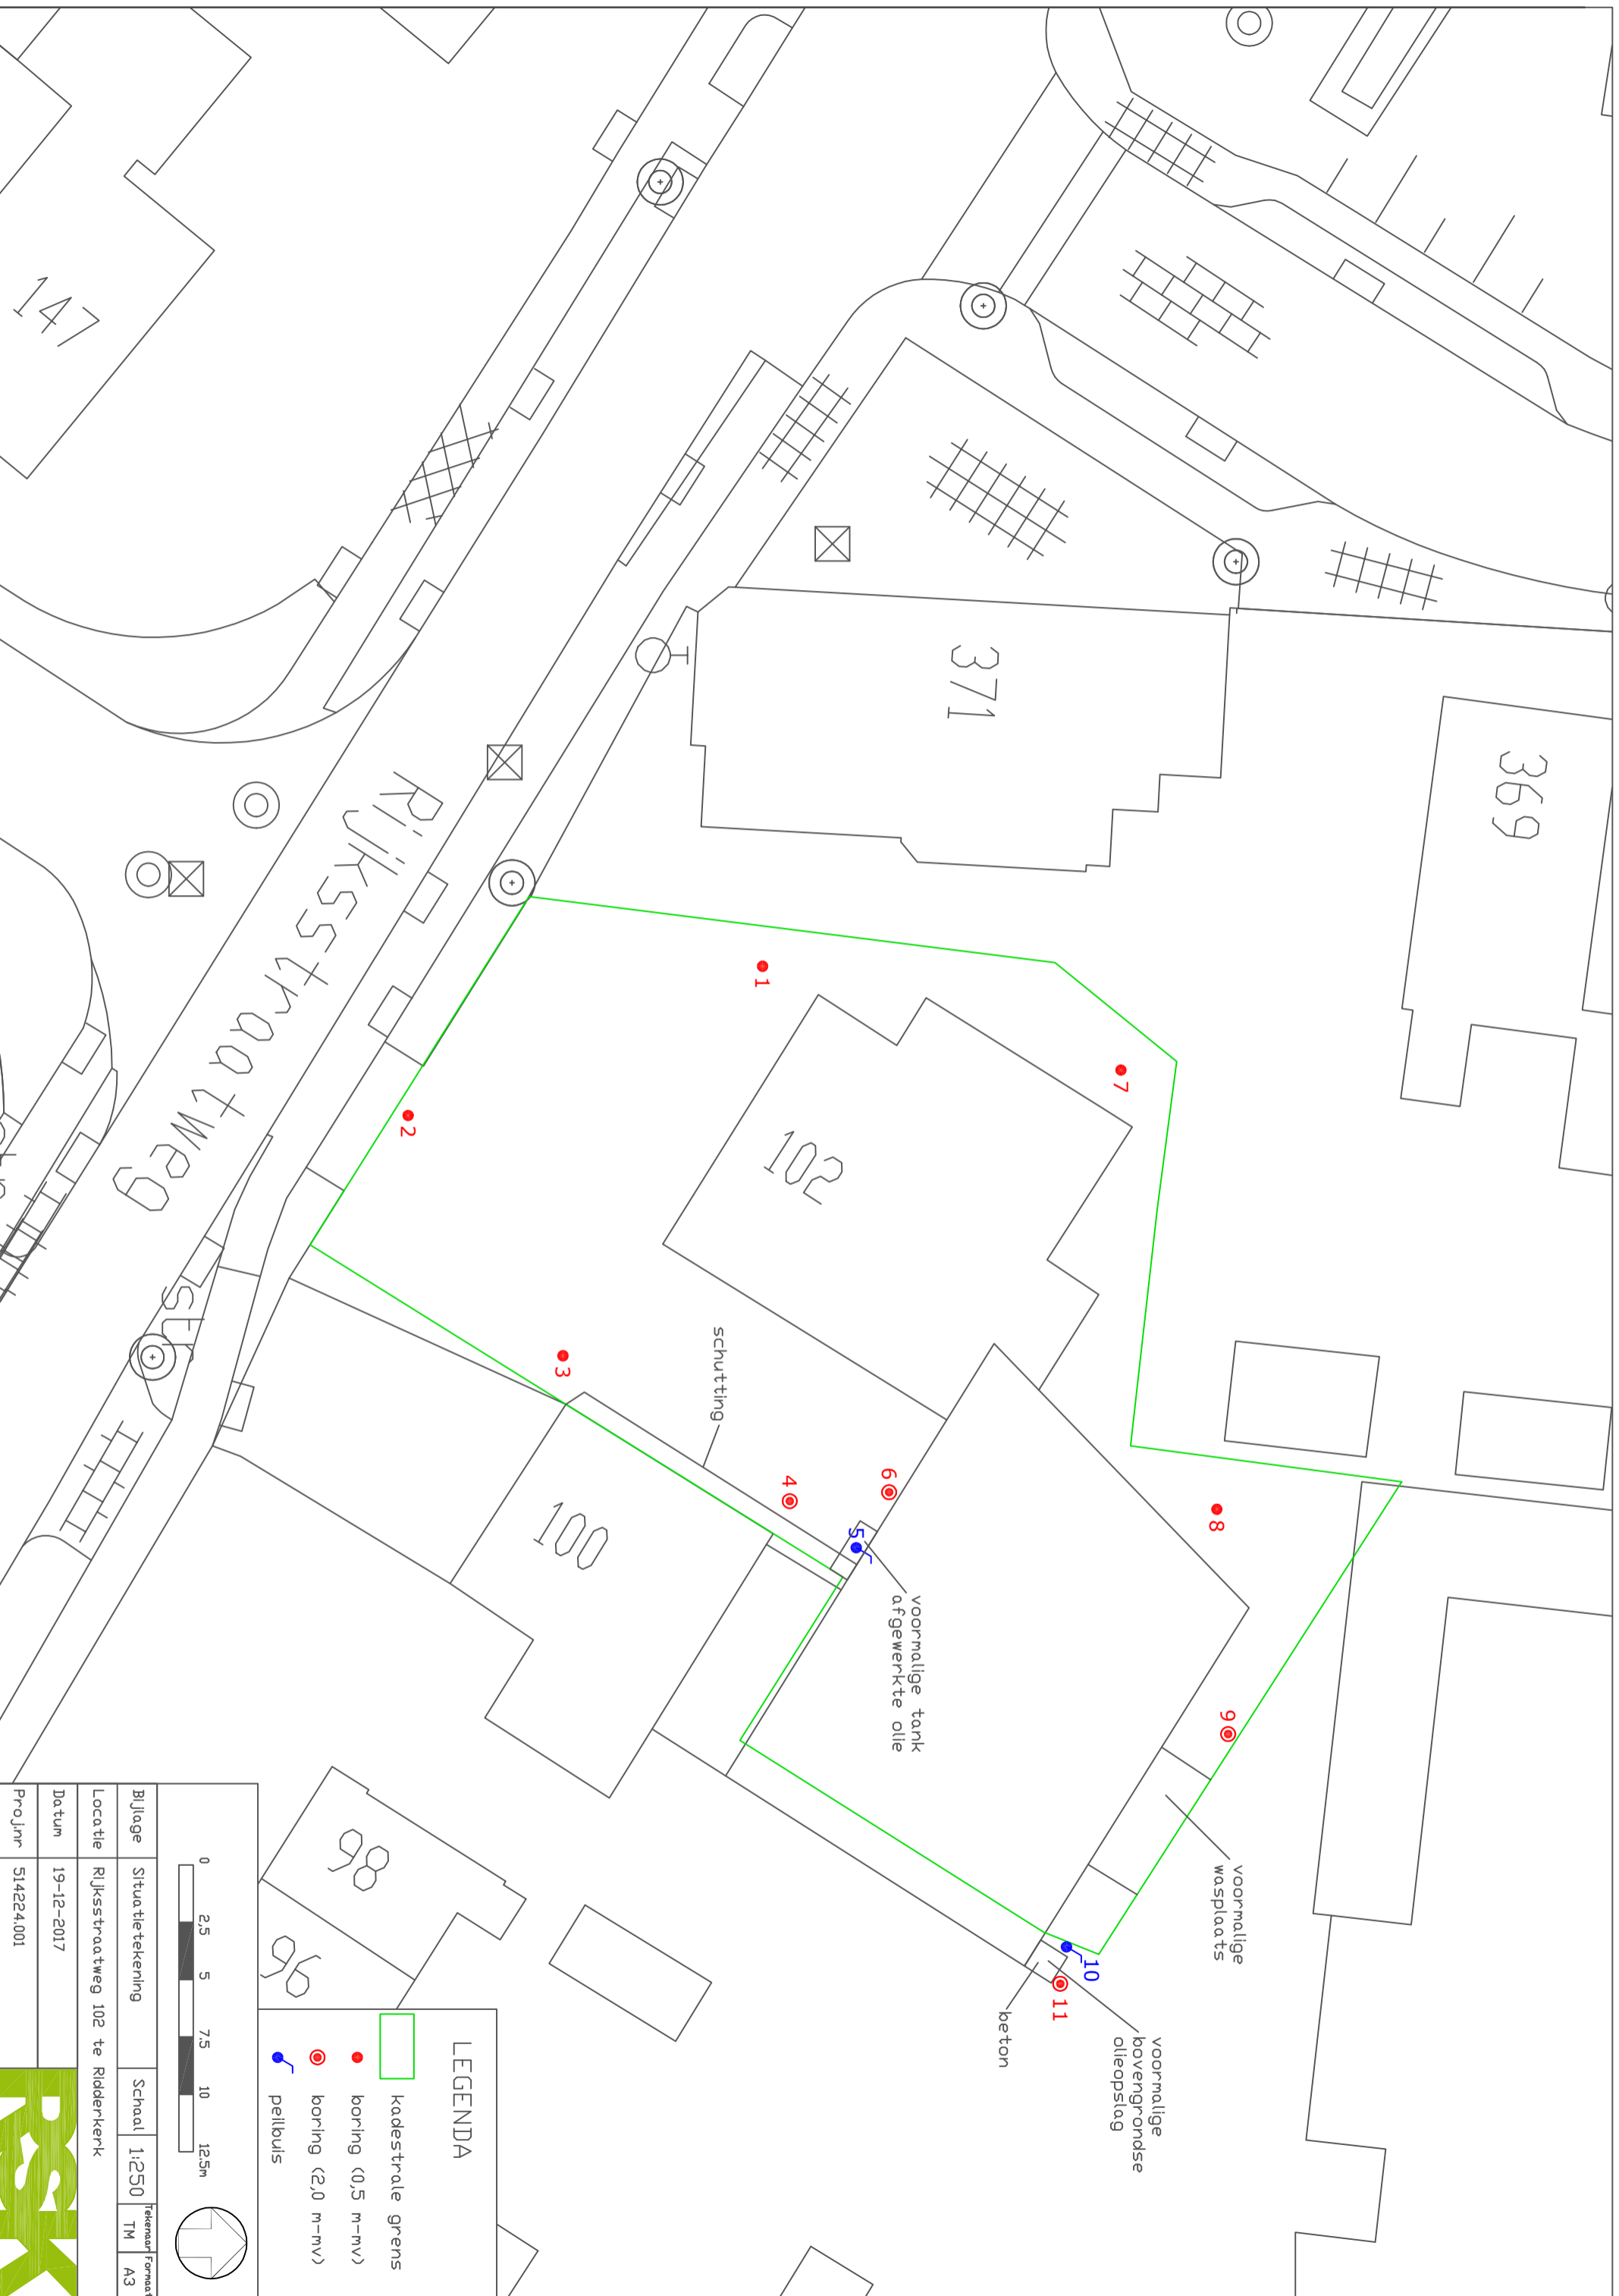
0 2.5 5 7.5 10 12.5m			
Bijlage	Situatietekening	Schaal	1:250
Locatie	Rijksstraatweg 102 te Ridderkerk	Tekenaar	TM
Datum	19-12-2017	Formaat	A3
Proj.nr	514224.001

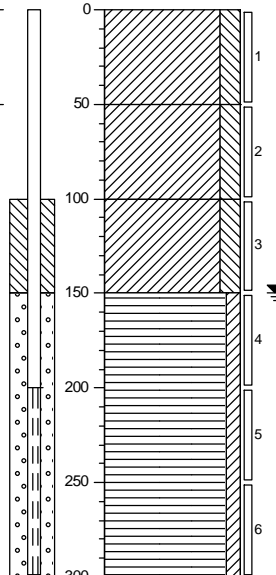
Boring: 16

0 akker
Klei, matig siltig, donkerbruin

50 Klei, matig siltig, licht bruingrijs

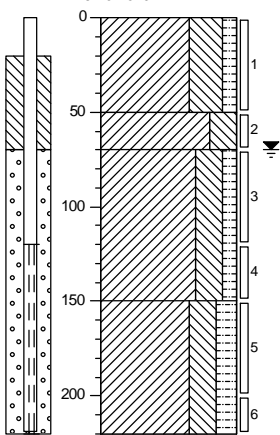
Boring: 50

0 braak
Klei, uiterst siltig, zwak humeus, zwak wortelhoudend, donkerbruin
▲
50
▲ 70 Klei, sterk siltig, zwak roesthoudend, bruinbeige
Klei, sterk siltig, zwak humeus, donkergrijs
150
▲ Klei, sterk siltig, matig humeus, matig veenhoudend, donker bruingrijs
220
