CULTUURHISTORISCHE WAARDENKAART CENTRUM RIDDERKERK

DEFINITIEF 29 JUNI 2016

Cultuurhistorische Waardenkaart Centrum Ridderkerk
In opdracht van: Gemeente Ridderkerk

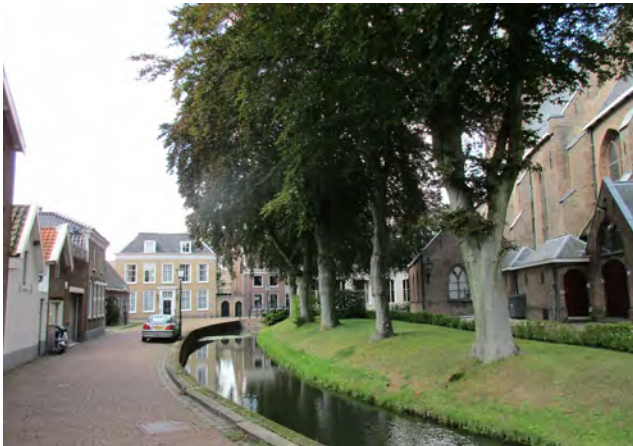
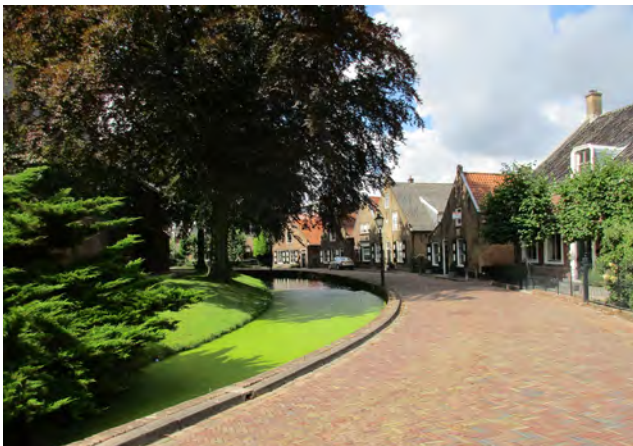
A. KERKSINGEL

Oorspronkelijke/huidige functie: Kerkhof en kerktuin
 Elementen: Singel, kerktuin, bruggen
 Bepanting: Rode beuken, leilinden, struiken, groene oever, monumentale tuinbepanting
 Periode: 15e eeuw (singel en omringende bebouwing)

Beschrijving: Op de plek van de 11de eeuwse voorganger werd in 1448 de huidige Singelkerk gebouwd. Rond de kerk verschenen woningen en boerderijen. De Kerk singel met kerktuin omgeven door historische bebouwing vormt een monumentaal ensemble. Een smalle singel scheidt de kerk met de kerktuin van de omringende bebouwing. De singel heeft aan de kerkzijde een groene beschoeide oever met rode beuken (welke gelijk van vorm en afmeting zijn) en aan de pleinzijde een harde gemetselde kade. Hardstenen goten voeren water van het wegdek naar de singel af. De kerktuin wordt op de koppen ontsloten door twee gemetselde bruggen met gietijzeren balustrade en hekwerken. Kade, bruggen en wegdek bestaan uit rood-bruin genuanceerde klinkers en vormen een samenhangend geheel.

De omringende bebouwing bestaat uit een min of meer gesloten gevelwand met pandsgewijze invulling die regelmatig wordt onderbroken door stegen en paden tussen de huizen waar de eenduidige klinkerbestrating wordt doorgezet. Tussen Kerk singel nr. 9 en nr. 11 bevindt zich een tuin met monumentale bomen. De be-

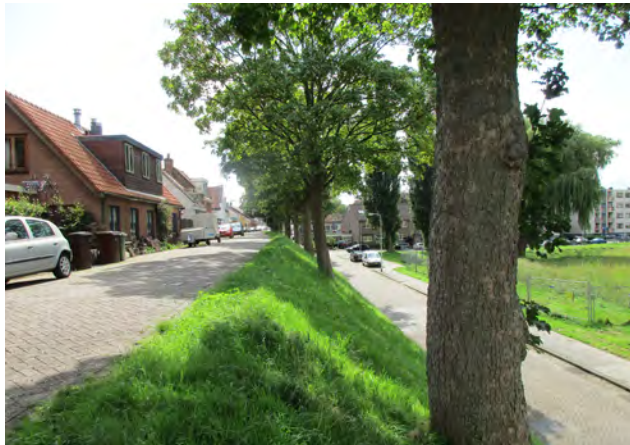
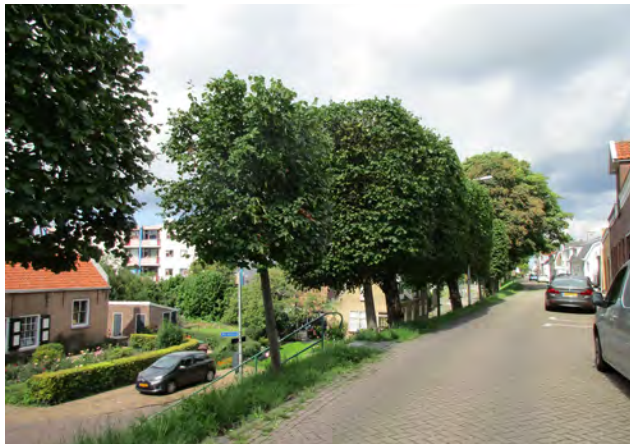
B. DIJKLINT RINGDIJK EN BENEDENRIJWEG

Oorspronkelijke functie: Voormalige zeedijk / waterkering

Huidige functie: Geen waterkerende functie meer

Elementen: Dijklint, polderweg, dijktrappen

Beschrijving: De Ringdijk is van oorsprong een voormalige hoge zeedijk. Het deel van deze dijk in de oude kern van Ridderkerk heeft geen verzaard profiel omdat het geen waterkerende functie meer heeft. Het profiel komt het dichtst bij het oorspronkelijke profiel maar is in de loop der jaren ook steeds aangepast. De bebouwingsstructuur aan de westelijke zijde van het dijklint is in loop der tijd aangetast waardoor een grote opening is ontstaan tussen Ringdijk nr. 15 en nr. 17. De dijk heeft een smalle weg op de kruin en steile taluds. Binnendijkse taluds zijn steiler dan de buitendijkse, de binnendijkse gronden zijn lager gelegen dan de buitendijkse. Binnendijks aan de voet van de dijk op polderniveau bevindt zich de Benedenrijweg. Drie stenen dijktrappen verbinden het dijk- en polderniveau met elkaar. Het groene grastalud is beplant met esdoorn en leilinden. De kruising van de Sint Jorisstraat met de Ringdijk wordt ter hoogte van Ringdijk nr. 1 gemarkeerd door een monumentale linde. Van Ringdijk nr. 1 t/m nr. 15 is het lint aan twee zijden bebouwd. Tussen nr. 15 t/m nr. 17 is aan de westelijke zijde van het lint een grote opening in de bebouwing

ontstaan. Hierdoor is er vrij zicht over de Blaak en de historische bebouwing aan de Benedenrijweg. De resten van de windaangedreven stellingmolen De Korenaar (nr. 64) staan op deze zichtlijn. Twee trappen geven vanaf de Benedenrijweg toegang tot de kruin van de dijk. Vanaf de nr. 17 t/m nr. 27 kent het dijklint weer een tweezijdige bebouwing. Tussen nr. 27 en nr. 29 bevindt zich wederom een kleine opening met een stenen dijktrap. In de privetuin op het talud van nr. 27 bevindt zich een monumentale prunus.

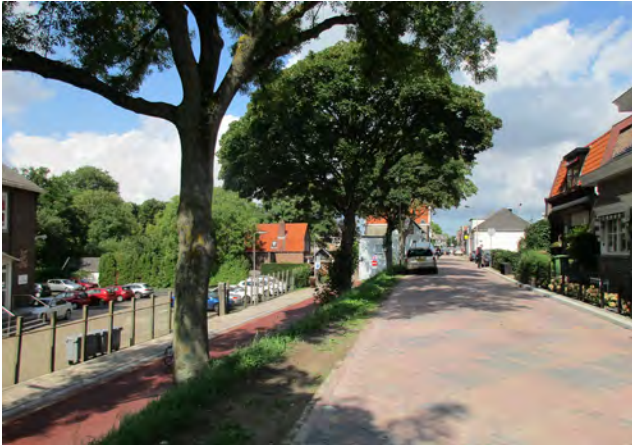
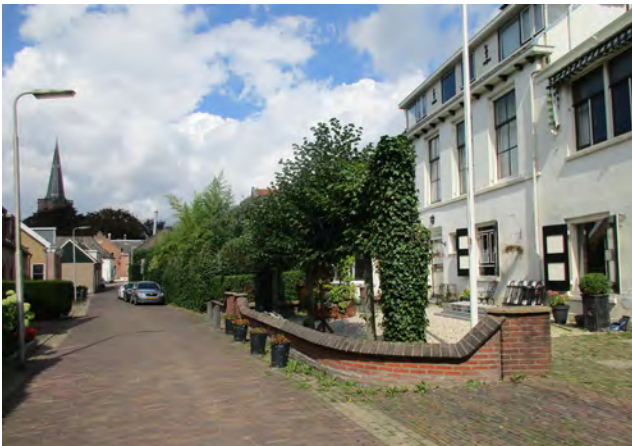
De bebouwing aan de Westmolendijk bestaat uit typische dijkbebouwing met een verscheidenheid aan vormen. De bebouwing is afwisselend aaneen gebouwd met openingen tussen de bebouwing. Deze sparingen

in de straatwand bieden zicht op tuinen, erven en bebouwing onderaan de dijk. Overwegend eenlaagse individuele panden met kap, gebouwd op en aan de dijk, en tweelaags met kap onderaan de dijk. Kaprichingen zijn overwegend in langsrichting georiënteerd, een enkele keer ook in dwarsrichting. Typierend zijn de ongelijkvloerse overgangen tussen dijk en woningen die zijn ontstaan door inklinking en ophoging van het dijkprofiel. De overgangen worden op verschillende manieren gemaakt. De overgang naar het niveau van de dijkkrui wordt middels een verdiepte voorstoep met treden gemaakt of middels een gelijkvloerse voorstoep. Bij de gelijkvloerse voorstoep verdwijnt een deel van de voorgevel onder de aanaarding. Dit is o.a. het geval bij het pand van nr. 37 - 39.

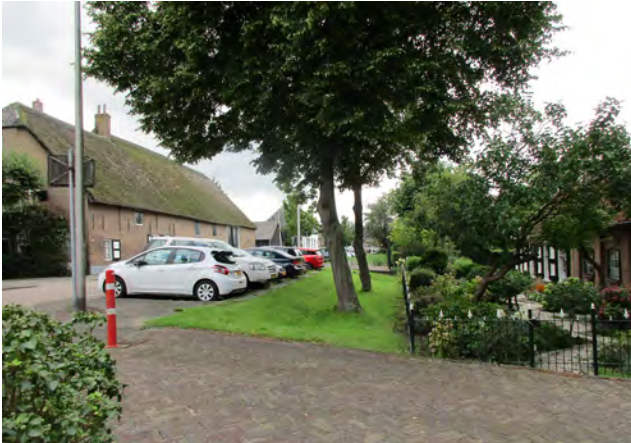
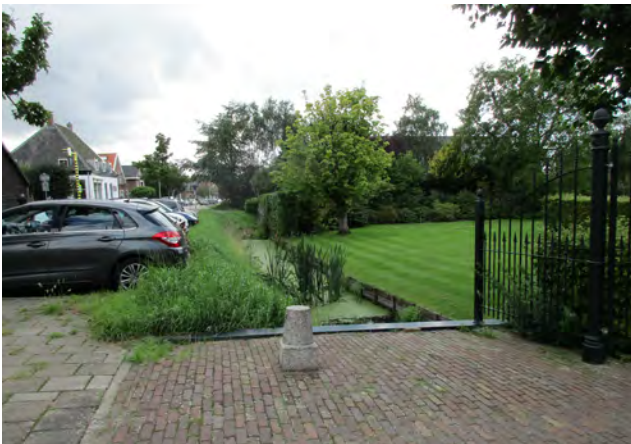
D. DIJKLINT LAGENDIJK

Oorspronkelijke functie: Polderdijk en waterkering
 Huidige functie: Geen waterkerende functie meer
 Elementtype: Dijklint, erven en sloot
 Beplanting: Linden, monumentale bomen, begraafplaats, groene erven/boerentuin
 Periode: ca. 1400

Beschrijving: De polderdijk Lagendijk verdeelt de Riederwaard in de twee gescheiden polders Oud en Nieuw Reijerwaard met beiden een eigen kavelrichting. Door inklinking is het dijkniveau naar beneden gezakt en het hoogteverschil tussen dijk en polderniveau gereduceerd. De Lagendijk liep door tot aan de Sint Jorisstraat maar is ter plaatse van het stadscentrum door transformatie grotendeels verdwenen.

Aan de noordzijde, zijde polder Nieuw Reijerwaard, staat de agrarische bebouwing op de poldervloer. Deze zijde van de Lagendijk heeft een groen, historisch en landelijk karakter. Op de hoek van de Riederhof en de Lagendijk bevindt zich de historische begraafplaats met monumentale bomen die de entree van de Lagendijk markeert. Een bermsloot met groene oevers (gedeeltelijk overkluisd) scheidt de dijk van de erven van de (voormalige) boerderijen van Lagendijk nr. 52 en nr. 60. Toegang tot het erf geschiedt via de overkluising. De historische agrarische bebouwing staat op enige afstand tot de dijk en sloot in een groene setting van grasweide en boerentuin. Aan zuidzijde, zijde polder Oud Reijerwaard, ligt de bebouwing op/aan de dijk met de verkavelingsrichting evenwijdig aan de Lagen-

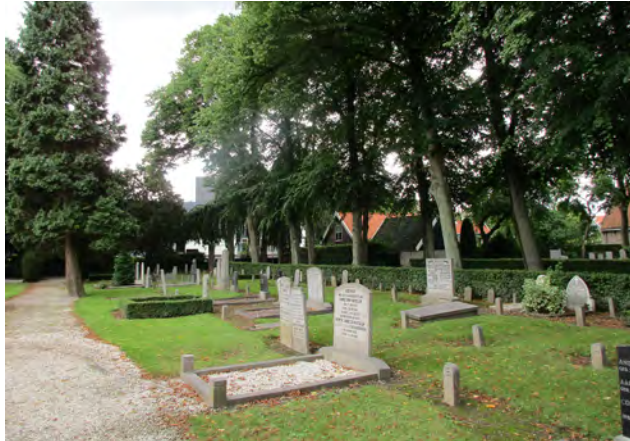
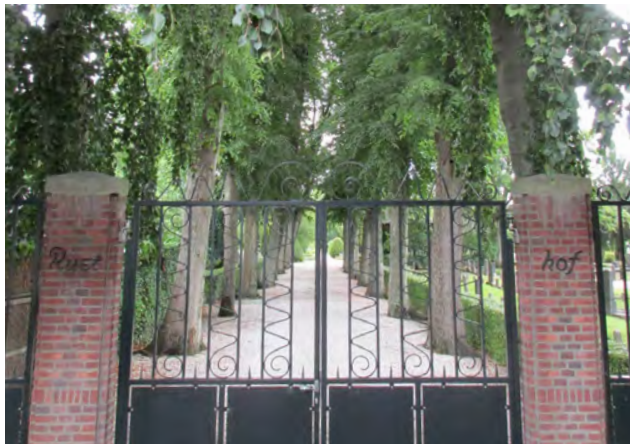
E. BEGRAAFPLAATS RUSTHOF

Oorspronkelijke functie: Begraafplaats met oorlogsgraf
 Huidige functie: Begraafplaats met oorlogsgraf
 Element: Begraafplaats, oorlogsgraf
 Beplanting: Linde, esdoorn, treurbeuk, rode beuk, cypres, beuken- en taxushagen
 Periode: ca. 1930

De begraafplaats is aangelegd in gemengde stijl met kenmerken van de landschapsstijl en geometrische stijl. De hoofdopzet is geometrisch met lange grindpaden in de richting van de onderliggende slotenstructuur. Een monumentale middenas wordt gevormd door een laan van treurbeuken welke de hoofdtoegang met de aula verbindt. De aula is een gemeentelijk monument. Aan weerszijden van de paden bevinden zich de grafvelden. Deze zijn ruim van opzet en groen. Lage beukenhagen, kleine cypressen en sierbomen markeren de paden en grafvelden. De begraafplaats wordt omzoomd door hoge hagen en monumentale bomen als linden, esdoorn en cypres. Rechts van de ingang bevindt zich een monumentaal oorlogsgraf. Begraafplaatsen kenden meestal 3 verschillende klassen

In dit onderzoek is een beperkte beschrijving van de begraafplaats Rusthof opgenomen. Om een compleet beeld van de cultuurhistorische waarden van de begraafplaats te krijgen adviseert DSL een uitgebreid cultuurhistorisch onderzoek naar deze begraafplaats uit te voeren. Het onderzoek zou uit drie onderdelen moeten bestaan:

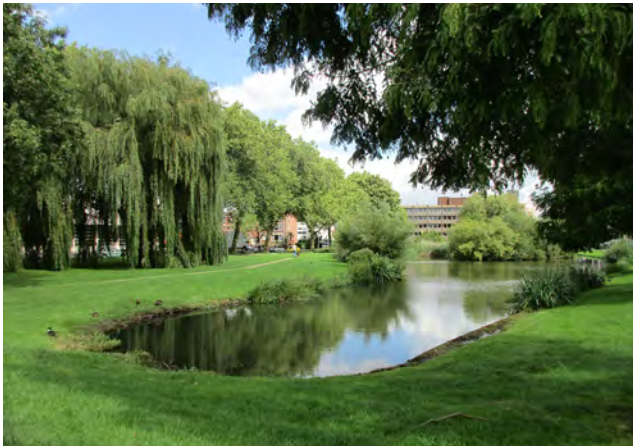
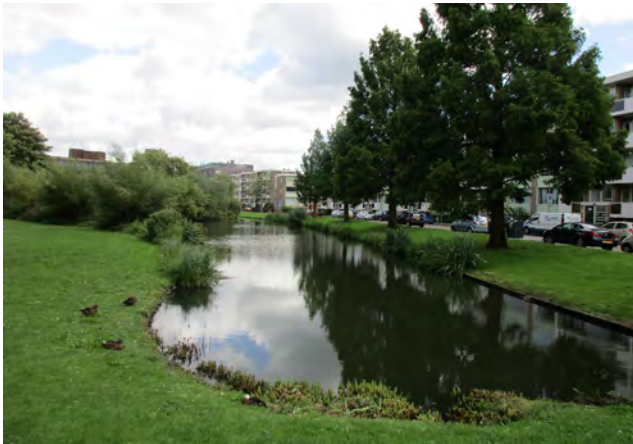
F. DE BLAAK (VAN KONINGINNEWEG TOT BURGERMEESTER DE ZEEUWSTRAAT)

Oorspronkelijke functie: Kreek en poldersloot
 Huidige functie: Stadswater, parksingel
 Elementtype: Watergang
 Beplanting: Plataan, Cypres wilg, treurwilg, gemengd bosplantsoen (op eilandjes) groene oevers met grasweide en rietkragen.
 Periode: ca. 1400 (inpoldering polder Nieuw Reijerwaard)

Motivering: *Ontstaansgeschiedenis, samenhang en context, zeldzaamheid, zichtbaarheid.* Van hoge waarde door de relatie met het oorspronkelijke dynamische krekenschap en de ontginnings- en waterstaatkundige geschiedenis van Ridderkerk; door de samenhang tussen water en polderstructuur; door de zeldzaamheid van zichtbare kreekrestanden; door de positieve invloed van de water-groenstructuur op de ruimtelijke kwaliteit.

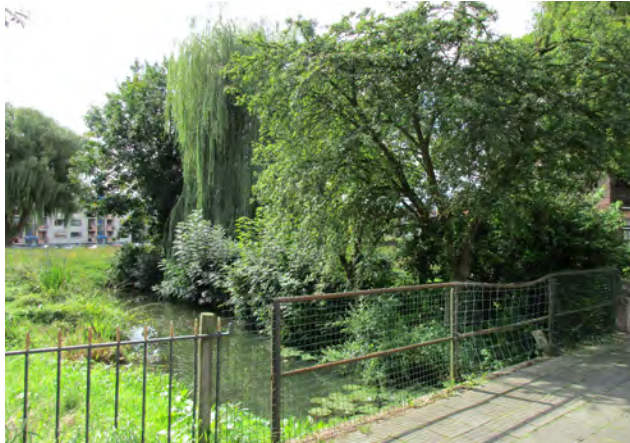
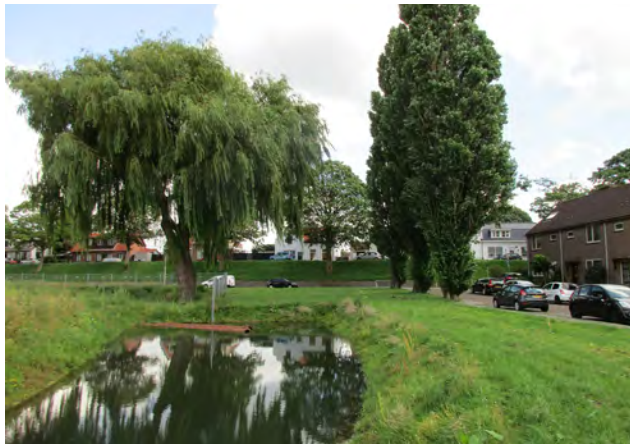
G. DE BLAAK (VAN WILLEM DRESSTRAAT TOT BENEDENRIJWEG)

Oorspronkelijke functie: Kreek en poldersloot
 Huidige functie: Stadswater, parksingel
 Element: Watergang
 Bepanting: Wilg, treurwilg, italiaanse populier, groene oevers met grasweide en rietkragen,
 Periode: ca. 1400 (inpoldering polder Nieuw Reijerwaard)

Ter hoogte van het nieuwe stadscentrum is De Blaak onderbroken en verdwenen. Ten oosten van het centrum is de waterloop weer zichtbaar. Dit traject van De Blaak langs de Blaak is vormgegeven als een parksingel. De parksingel, met de licht slingerende waterloop omzoomd door zachte groene oevers met rietkragen, wilgen en grote treurwilgen, heeft kenmerken van de landschapstijl. De waterloop maakt ter hoogte van de Ringdijk een bocht en vormt daarbij een deel van de erfbegrenzing van de voormalige schoolmeesterwoning aan de Dr. Kuiperstraat nr. 1.

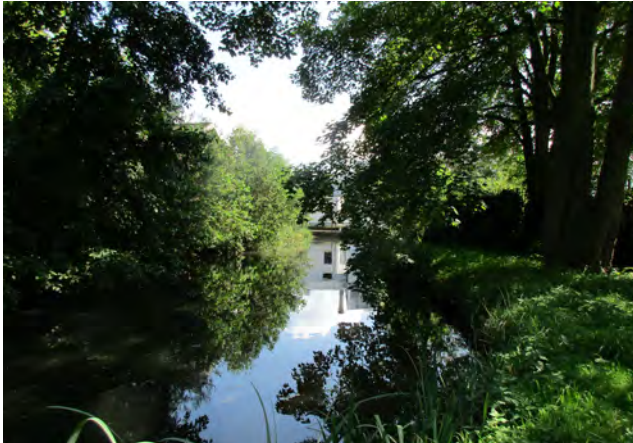
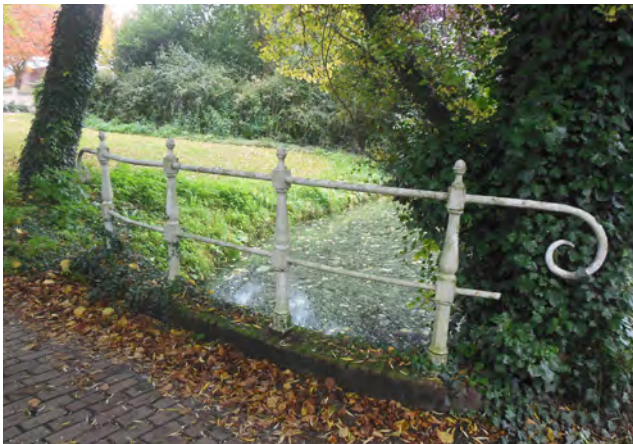
H. HISTORISCHE GROENSTRUCTUUR VERLENGDE KERKWEG/SINT JORISSTRAAT/MOLENSTEEG

Oorspronkelijke functie: Erven
 Huidige functie: Plantsoen, tuinen en erven
 Elementen: Plantsoen, erven, tuinen, watergang, brug
 Beplanting: Linden, esdoorn, treurwilg, fruitbomen, gemengd bosplantsoen, sierbeplanting
 Periode: ca. 1960 (plantsoen)

Beschrijving: Op de hoek van de Verlengde Kerkweg, Sint Jorisstraat en Molensteeg bevindt zich een historische groenstructuur van tuinen, erven en een plantsoen bebouwd met individuele historische bebouwing. In deze groenstructuur bevindt zich een fragment van een oude sloot die aan de voet van de Westmolendijk langs de Molensteeg lag. Deze watergang wordt de Kulk genoemd en maakte vermoedelijk deel uit van het polder-boezemsysteem. Vanaf het terrein van de Firma Trelleborg (Verlengde Kerkweg nr. 15) is de watergang nu deels verdwenen en waarschijnlijk overkluisd. De sloot vormt nu de grens tussen de privetuinen, erven en het plantsoen.

Het plantsoen is via een pad vanaf de Sint Jorisstraat middels een brug, met gietijzeren sierbalusters, over de watergang bereikbaar. Het pad wordt aan weerszijden gemarkeerd door drie hoge linden. Het plantsoen, ontstaan uit voormalige boerenerven, heeft kenmerken van de landschapsstijl door de meanderende waterpartij en de sierlijke toegangsbrug met lindenlaantje. De beplanting bestaat uit enkele fruitbomen (waaronder een rode sterappel), mogelijk aangeplant als erf/boerentuin beplanting, en gemengd bosplantsoen. De

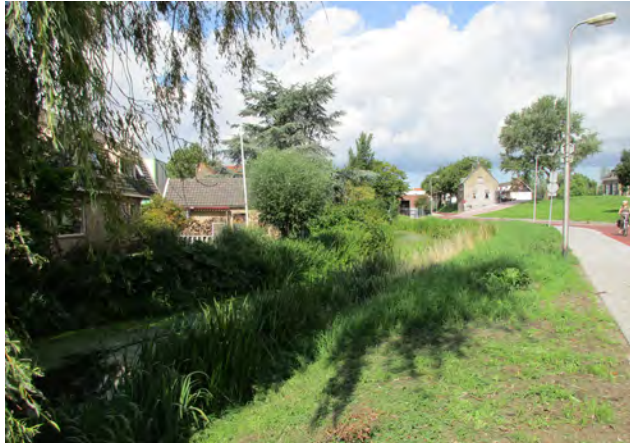
I. ERVEN AAN DE MOLENSTEEG

Oorspronkelijke functie: Erven en agrarische bebouwing
 Huidige functie: Tuinen, erven en woningen
 Element: Watergang, erven, brug
 Beplanting: Linde, treurwilg, lariks, , wilg, gemengde sierbeplanting, groene slootoevers, rietkragen
 Periode: ca 1400 - 1900

Beschrijving: De historische (agrarische) bebouwing onderaan de Westmolendijk aan de Molensteeg wordt begrensd door een sloot. De sloot gelegen aan de voet van Westmolendijk en de bocht van de Vondellaan is een restant van een oude poldersloot. Deze watergang wordt de Kulk genoemd en maakte vermoedelijk deel uit van het polder-boezemsysteem.

Motivering: *Ontstaansgeschiedenis, samenhang en context, zichtbaarheid.* Van hoge waarde door behoud van landelijke karakter/agrarische geschiedenis van

Ridderkerk; door behoud van historische waterstructuur; door samenhang tussen bebouwing en water- en groenstructuur; door de positieve invloed van de water- en groenstructuur op de ruimtelijke kwaliteit.

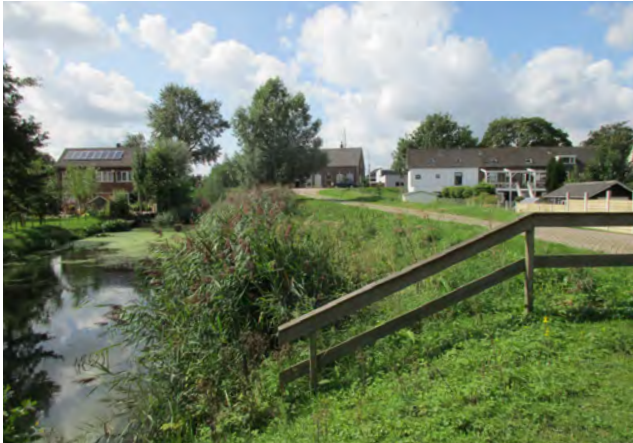
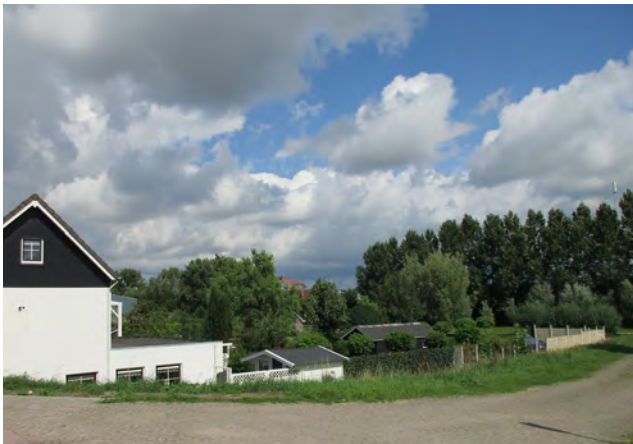
J. RESTANT SLAGENLANDSCHAP WESTMOLENDIJK/DONKERSLOOTWEG

Oorspronkelijke functie: Erven, agrarische bebouwing, slotenpatroon
 Huidige functie: Tuinen, erven en woningen
 Elementtype: Verkavelingsstructuur
 Beplanting: Linde, Treurwilg, Acer, Els, kraak- en schietwilg, populier en gemengde sierbeplanting, groene slootoevers met rietkragen
 Periode: ca 1400 - 1900

De bebouwing kenmerkt zich door solitaire of aaneengebouwde eenlaagse bebouwing met kap op of aan de dijk met erven en bijgebouwen onderaan de dijk. Tussen de percelen bevinden zich nog enkele sloten, resten van het oorspronkelijke slotenpatroon, dwars op de dijk. De sloten met zachte grasoevers worden omzoomd door rietkragen en schiet- en/of kraakwilg.

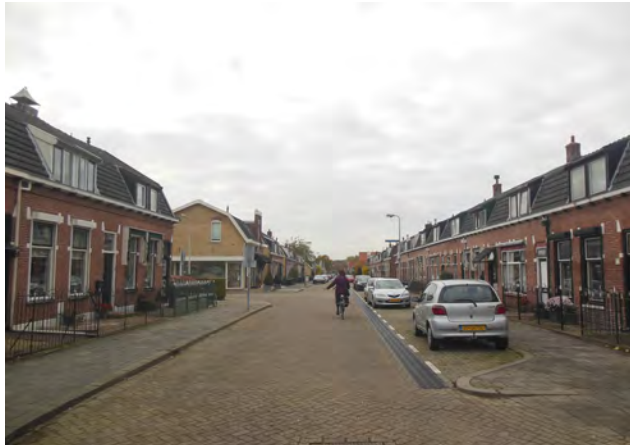
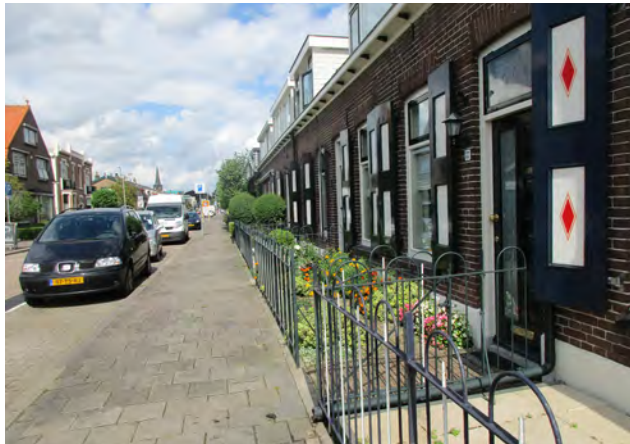
K. POLDERWEG KERKWEG/VERLENGDE KERKWEG

Oorspronkelijke functie: Polderweg
 Huidige functie: Straat
 Elementtype: Polderweg
 Beplanting: Enkele leilinden in voortuinen
 Periode: polderweg ca 1400; bebouwing overwegend ca. 1900

De Kerkweg is aan weerszijden bebouwd met hoofdzakelijk vroeg 20e-eeuwse eenlaagse woonbebouwing met kap. De bebouwing vormt een nagenoeg gesloten gevelwand met onderbrekingen voor smalle paden tussen de bebouwing naar de achterliggende tuinen en erven. Aan beide zijden heeft de Kerkweg een doorgaande rooilijn, op enkele verspringingen na. Tussen de gevelwand en de stoep bevindt zich een ondiepe zone, de privestoep of voortuin, die in een enkel geval beplant is. Deze ruimte voor de woning wordt met lage hekwerken begrensd. De bebouwing bestaat overwegend uit samenhangende korte rijtjes, twee-onder-een-kapwoningen en een enkele vrijstaande woning.

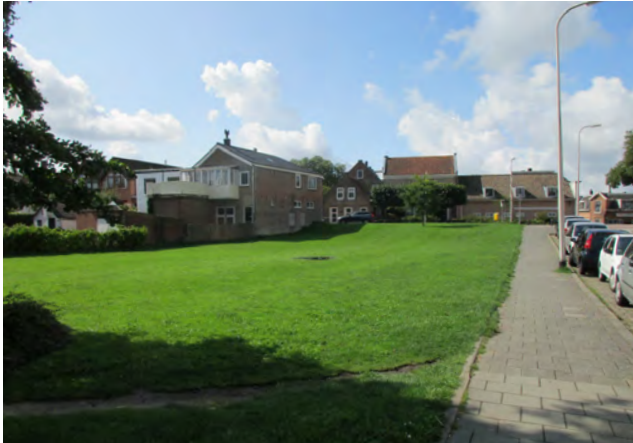
L. PLANTSOEN HAVENSTRAAT

Oorspronkelijke functie: Havenkade en bekken
 Huidige functie: Plantsoen
 Elementtype: Plantsoen
 Beplanting: Grasveld, Acacia
 Periode: ca. 1400 - 1935

Beschrijving: Op historische kaarten is te zien dat op de locatie van het huidige plantsoen onderaan de dijk een haven was gesitueerd die, via een geul of kreek, tussen de buitendijkse zandplaten en op- en aanwasen, de kern van Ridderkerk directe verbinding gaf tot de rivier De Noord. Vanaf 1850 zijn op de historische kaarten duidelijk havenbekkens met kaden te zien. De buitendijkse platen en gronden worden ingepolderd waardoor de loop van de watergang tussen haven en rivier, die de Ridderkerksche haven wordt genoemd, vast wordt gelegd. Vanaf 1935 is te zien dat de haven wordt gedempt en verder van de kern een grotere haven met kortere verbinding naar de rivier is aangelegd

Motivering: *Ontstaansgeschiedenis, samenhang en context.* Van redelijk hoge waarde door de relatie met ontstaansgeschiedenis en de rol van en relatie tot de

voormalige haven hierin en door de samenhang tussen de historische kern, het zichtbare dijkprofiel en de openheid van de buitendijks gelegen voormalige gedempte haven.

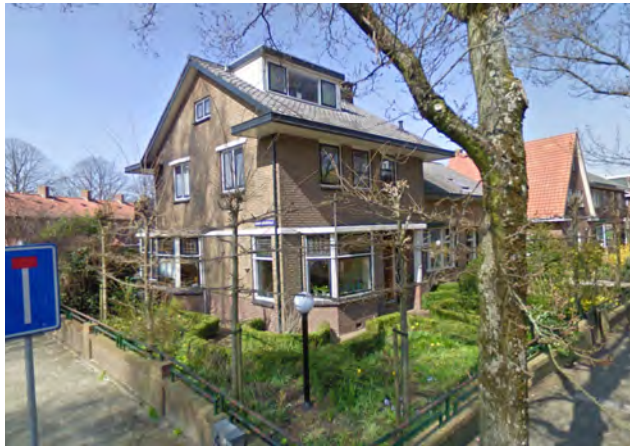
BEDENRIJWEG 43-45 (ONEVEN)

Oorspronkelijke functie: Postkantoor
Huidige functie: Woning
Bouwjaar: 1942

Beschrijving: Hoekwoning op samengestelde plattegrond. Baksteentraditionalisme met invloed van het Nieuwe Bouwen. Serre met balkon aan achterzijde, erker aan zijgevel, erker met entreeportiek aan voorzijde. Tweelaags met kap, nok parallel aan de Bedenrijweg. Geel metselwerk (trasraam boerengrauw), halfsteensverband. Kunststeen lateien boven gevelopeningen en als sierband. Samengestelde kozijnen met glas-in-lood bovenlichten, originele voordeur.

Motivering: *Ontstaansgeschiedenis, samenhang en context, zichtbaarheid, representativiteit, conservering.* Van zeer hoge waarde door de markante verschijningsvorm (hoekpositie, ensemble met nr. 45), door de tamelijk unieke architectuur met originele elementen en door de historie als voormalig postkantoor.

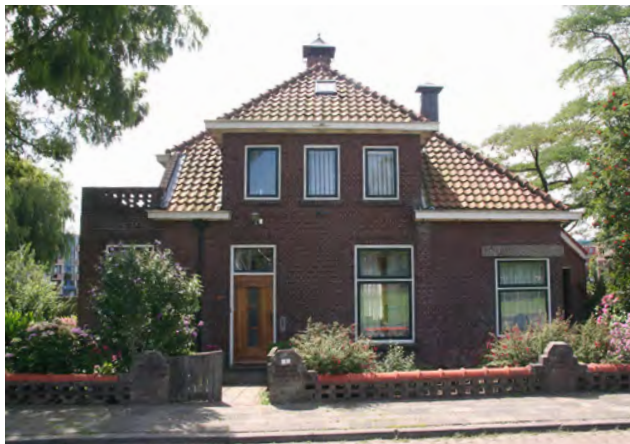
DOCTER KUYPERSTRAAT 1

Oorspronkelijke functie: Schoolwoning
Huidige functie: Woning
Bouwjaar: ca. 1920

Beschrijving: Vrijstaande woning op samengestelde plattegrond, deels onderkelderd. (Vrijstaande garage zonder cultuurhistorische waarde.) Interbellumarchitectuur: baksteentraditionalisme met art déco-invloed. Eenlaags met kapverdieping en gevelverhoging aan voorzijde, achterzijde twee lagen. Links een aanbouw waarboven balkon met open siermetselwerk. Rood metselwerk, sierwerk rondom gevelopeningen en in kopgevel, sporen van oorspronkelijke buitenluiken.

Motivering: *Ontstaansgeschiedenis, zichtbaarheid, representativiteit, conservering, gaafheid.* Van zeer hoge waarde door de cultuurhistorische relatie met de gesloopte (links) naastgelegen Dr. Kuyperschool; door de vrije ligging en het markante samengestelde volume en door de sobere baksteenarchitectuur met passende ornamenten.

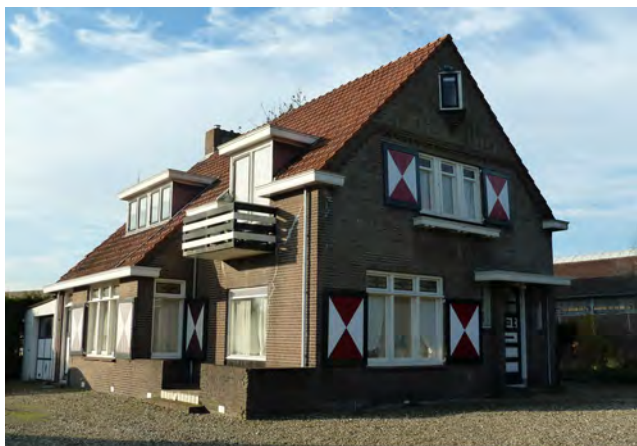
MOLENSTEEG 34

Oorspronkelijke functie: Woongedeelte boerderij
 Huidige functie: Woning
 Bouwjaar: 1927 (bouwtekening)

Beschrijving: Vrijstaand eenlaags samengesteld volume met kapverdieping, deels onderkelderd. Baksteentraditionalisme met moderne invloeden. Meeontworpen terras, waarboven klein balkon. Entreeuilifel met bordes en bloembakken. Origineel voegwerk. Siermetselwerk in trasraam, bij kozijnen, entree en in geveltop. Grotendeels originele kozijnpartijen met (boven)lichten waarin glas-in-lood. Luiken. Zaddeldak met rode keramische pannen. Originele dakkapellen. Gemetselde schoorsteen. Omlopende brede bakgoten.

Motivering: *Ontstaansgeschiedenis, samenhang en context, zichtbaarheid, conservering, gaafheid.* Van zeer hoge waarde door de cultuurhistorie van de agrarische geschiedenis; als onderdeel van boerderij-complex aan een historische watergang en vanwege de unieke bouwstijl met origineel interieur.

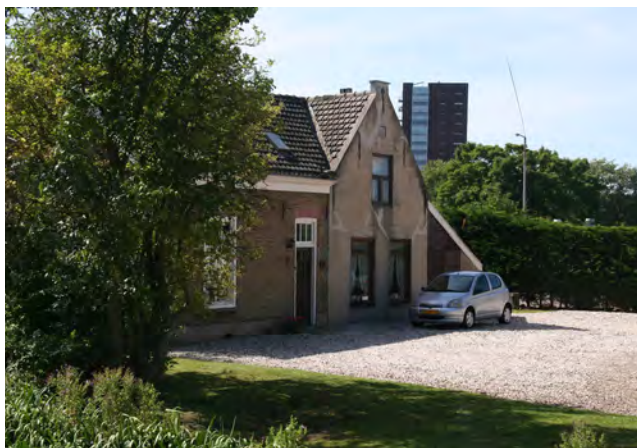
MOLENSTEEG 36

Oorspronkelijke functie: Zomerhuis bij boerderij
 Huidige functie: Woning
 Bouwjaar: 1783 (gevelsteen), linkerdeel 1900

Beschrijving: Vrijstaand eenlaags samengesteld volume onder zaddeldaken. Rechts aankapping (mogelijk voormalig karnhuisje). Traditioneel-ambachtelijke bouwstijl. Tuitgevel pleisterwerk met geprofileerde schouderstukken. Natuursteen gevelsteen. Muurankers. Linker volume: gele ijsselsteen, origineel voegwerk. Siermetselwerk boven kozijnen. Cementplint. In linker volume originele kozijnen en schuifvensters. Gebakken pan. Gemetselde schoorsteen. Lijstgoot. Bijzonder kenmerk: Gevelsteen.

Motivering: *Ontstaansgeschiedenis, samenhang en context, zichtbaarheid, representativiteit, conservering.* Van zeer hoge waarde vanwege de cultuurhistorie: de agrarische geschiedenis en de ouderdom, vanwege de stedenbouwkundige waarde als onderdeel van boerderijensemble aan historische watergang, vanwege de traditioneel-ambachtelijke bouwstijl incl. originele details.

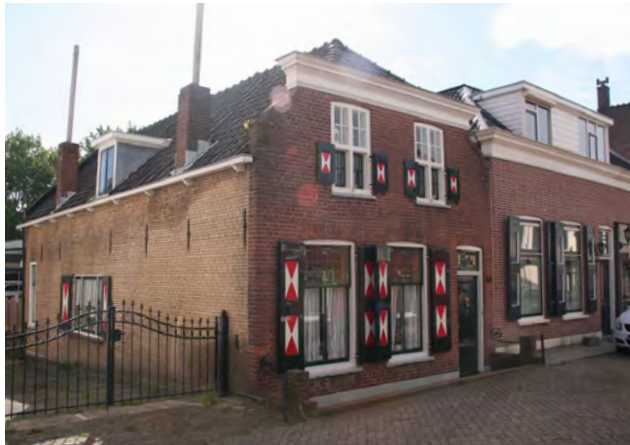
RINGDIJK 14

Oorspronkelijke functie: Woning
 Huidige functie: Woning
 Bouwjaar: ca. 1900

Beschrijving: Dijkwoning, links vrijstaand. Eenlaags samengesteld volume met kapverdieping. Traditioneel-ambachtelijke bouwstijl. Lijstgevel met in- en uitzwenkingen. Rode baksteen. Siermetselwerk boven kozijnen en als gevelbeëindiging. Kunststenen waterslagen. Gepleisterde plint. Zijgevel van gele ijsselsteen met muurankers. Originele kozijnen met luiken. Schuifvensters met glas in lood bovenlichten, op etage kruiskozijnen met luikspinning en vensters met roedenverdeling. Afgewolfd zadeldak met blauw-

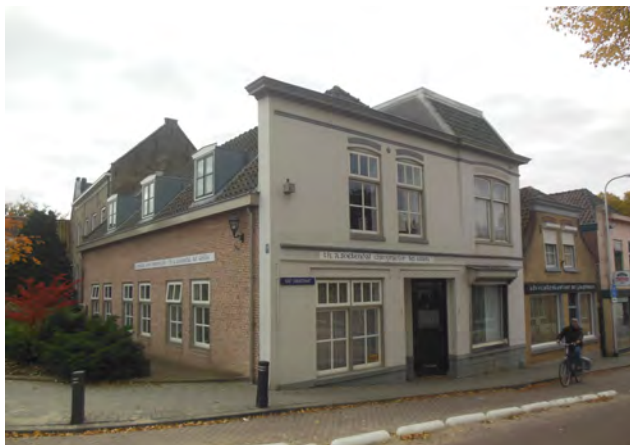
SINT JORISSTRAAT 3, 5

Oorspronkelijke functie: Winkels met bovenwoningen
 Huidige functie: Bedrijfsruimte met bovenwoningen
 Bouwjaar: ca. 1875

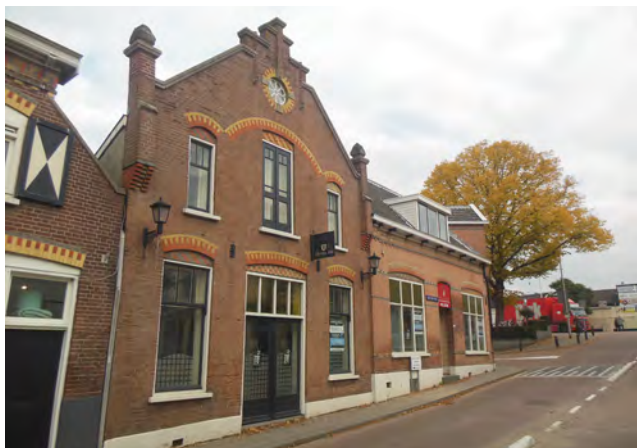
SINT JORISSTRAAT 4

Oorspronkelijke functie: Bedrijfsruimte met bovenwoning

Tuit/trapegevel met hoek'torentjes'. Zie bouwkundige samenhang met Benedenrijweg 1/Sint Jorisstraat 2.

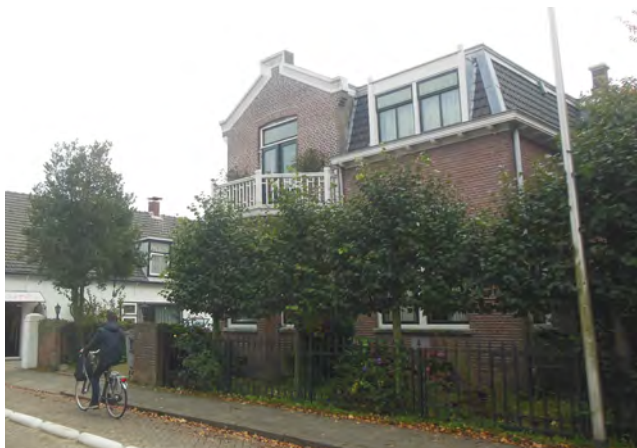
SINT JORISSTRAAT 15

Oorspronkelijke functie: Woning

Huidige functie: Woning

Motivering: *Ontstaansgeschiedenis, samenhang en context, zichtbaarheid, representativiteit, conservering, gaafheid.* Van zeer hoge waarde door de vrije ligging en het markante samengestelde volume, het sierlijke metselwerk met originele details.

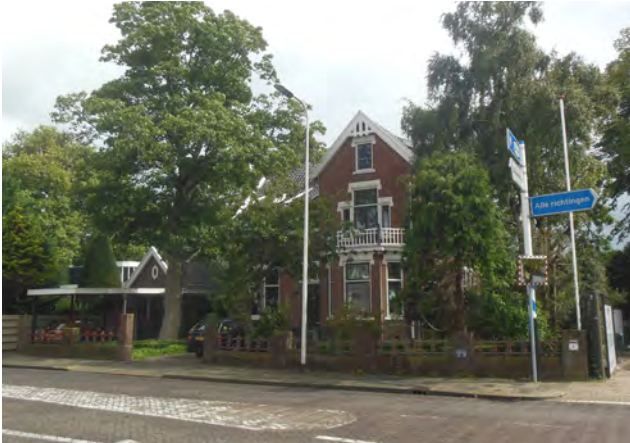
VERLENGDE KERKWEG 13

Oorspronkelijke functie: Woning met bijgebouwen
Huidige functie: (Bedrijfs)woning met bijgebouwen
Bouwjaar: ca. 1930

Beschrijving: Vrijstaande woning, deels tweelaags op samengestelde plattegrond, deels onderkelderd. (Carport zonder cultuurhistorische waarde.) Achterzijde eenlaagse aanbouw met balkon. Links een klein en daarachter een fors vrijstaand origineel bijgebouw met pannenkop. Invloeden chaletstijl en Jugendstil. Rood metselwerk. Siermetselwerk als fries onder dakgoot. Kunststeen lateien en waterslagen. Trapeziumvormige erker met balkon, balkonhek in originele detaillering. Natuurstenen bordes (twee treden) met originele voor-

Motivering: *Ontstaansgeschiedenis, zichtbaarheid, representativiteit, conservering, gaafheid.* Van zeer hoge waarde door de vrije, kenmerkende ligging en de bijgebouwen, door het markante samengestelde volume, door de gevelversieringen en originele details.

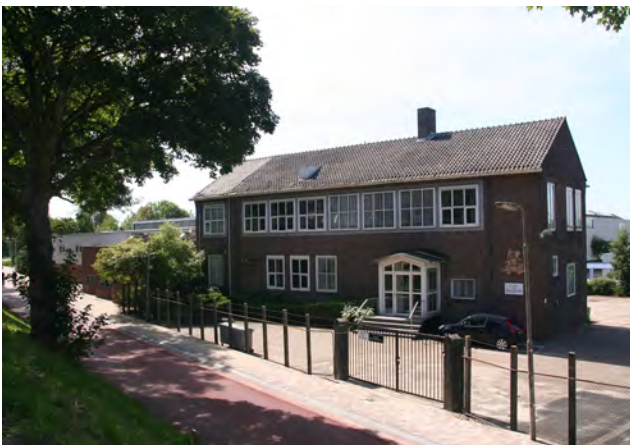
VERLENGDE KERKWEG 15 (LINKS VAN MOLENSTEEG 20)

Oorspronkelijke functie: Bedrijfsgebouw
Huidige functie: Bedrijfsgebouw (Trelleborg)
Bouwjaar: ca. 1950

Beschrijving: Wederopbouwarchitectuur met moderne invloeden. Rechthoekig bouwwerk (links één travee in dezelfde stijl aangebouwd). Nok parallel aan Molensteeg. Tweelaags op verhoging/kelder. Bordes waarop uitgebouwde glazen entreepartij met betonnen steekkap. Grauwrode baksteen, (kettingverband, origineel voegwerk). Terracotta gevelplastic. Deels originele kozijnpartijen (hout met staal), etagekozijnen langsgevel rondom afgebiesd met beton/pleisterwerk. Overstekend flauw hellend zadeldak met keramische

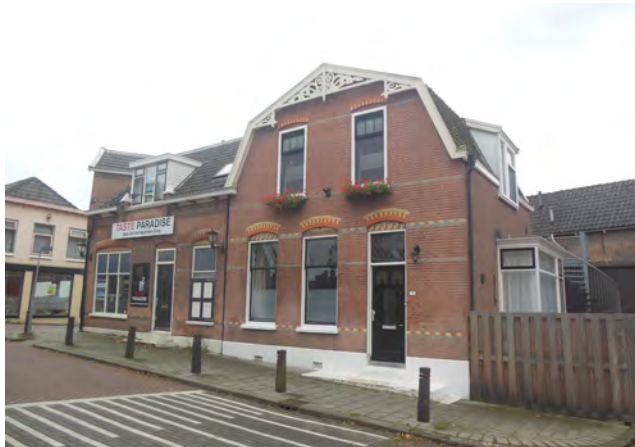
BENEDENRIJWEG 1/SINT JORISSTRAAT 2

Oorspronkelijke functie: Complex van winkel(s) en woning(en)
 Huidige functie: Bedrijfsruimte (horeca) en woning
 Bouwjaar: ca. 1915/1920

Beschrijving: Complex op samengestelde plattegrond. Zie bouwkundige samenhang met Sint Jorisstraat 4. Eenlaags met kapverdieping. Op de hoeken een gevelverhoging en een kopgevel. Neoclassicisme met chaletinvloeden. Rood-oranje metselwerk, sierwerk rondom gevelopeningen en in speklagen. Aangepaste kozijnpartijen. Overstekend samengesteld mansarde-dak met blauwgesmoorde dakpannen en geprofileerde

Motivering: *Ontstaansgeschiedenis, samenhang en context, zichtbaarheid, conservering.* Van hoge waarde door de markante ligging op de hoek van zowel de Sint Jorisstraat als de Kerkring, door de het gevarieerde samengestelde volume en door de markante architectuur met passende ornamenten.

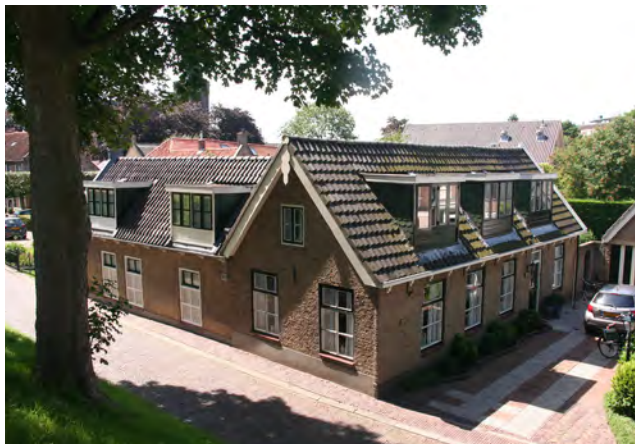
BENEDENRIJWEG 15-17 (ONEVEN)

Oorspronkelijke functie: Reeks woningen en klompenmakerij
 Huidige functie: Woningen en bedrijfsruimte
 Bouwjaar: ca. 1815

Beschrijving: Vrijstaand complex, links begrensd door tuin. Samengestelde plattegrond. Entree(kop)gevel nr. 15 haaks op de straat, entree nr. 17 (langsgewel) idem. Eenlaags met kapverdieping. Ambachtelijk traditionalisme. Geel metselwerk, sierwerk boven enkele gevelopeningen. Muurankers. Deels uitgebroken en aangepaste kozijnpartijen. Deels overstekende zadeldaken, blauwgesmoorde dakpannen en getimmerde bakgoot

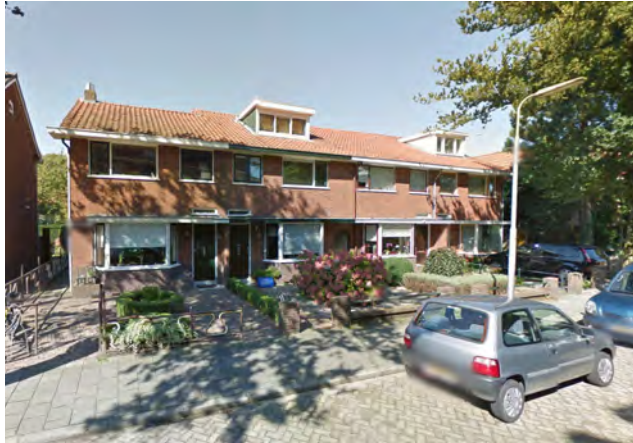
BENEDENRIJWEG 53-59 (ONEVEN)

Oorspronkelijke functie: Woningen
 Huidige functie: Woningen
 Bouwjaar: 1939-1942

Beschrijving: Vier geschakelde woningen. Gespiegeld rond getoogde onderdoorgang naar achtertuinen. Tweelaags met kap. Nok parallel aan de straat. Baksteentraditionalisme met enige invloed modernisme. Trapeziumvormige erkers geflankeerd door meeontworpen bloembakken. Erkerdaken lopen door als entreelufigel. Voorgevel felrode baksteen in halfsteensverband, trasraam roodbruin. Originele voordeuren (nr. 53 en 55). Glas-in-lood bovenlicht boven entreelufigels. Overstekend schilddak met rode opnieuw verbeterde

holle pannen. Gemetselde schoorstenen. Uitgetimmerde, iets omlopende bakgoot. Originele gemetseld tuinmuurtjes met buisreling (nr. 53 bezit erfafscheiding van gebogen buis in arabeskenmotief, ca. 1950) (foto: Google streetview).

Bijzonder kenmerk: Glas-in-lood bovenlichten.

Motivering: *Samenhang en context, zeldzaamheid, conservering*. Van hoge waarde door de originele bouwstijl en als tamelijk zeldzaam woningtype voor die periode.

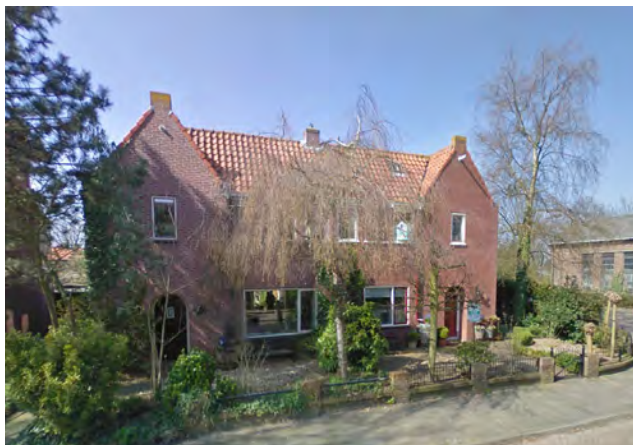
BENEDENRIJWEG 61-63 (ONEVEN)

Oorspronkelijke functie: Woningen
 Huidige functie: Woningen
 Bouwjaar: ca. 1935

Beschrijving: Twee-onder-een-kapwoningen. Baksteentraditionalisme met enige invloed Delftse school. Gespiegeld. Tweelaags met kap. Nok hoofddak parallel aan de straat. Tuitgevels met schouderstukken boven entrees. Aanbouw achterzijde onder lessenaarsdak. Felrode baksteen in halfsteensverband. Nr. 63 origineel voegwerk. Getoogde portieken met siermetselwerk en originele blankhouten voordeur. Rechthoekige erker aan linker zijgevel. Rechterzijde: vensters met glas-in-lood. Zadeldak en steekkappen (voor en achter)

met rode opnieuw verbeterde holle pannen. Gemetselde centrale nokschoorsteen. Lijstgoot op consoles. Originele gemetselde tuinmuurtjes, deels met buisreling (nr. 61) (foto: Google streetview).

Bijzonder kenmerk: Getoogde portieken met keramische accenten.

Motivering: *Samenhang en context, zichtbaarheid, conservering, gaafheid*. Van hoge waarde door de originele bouwstijl en als tamelijk zeldzaam woningtype voor die periode.

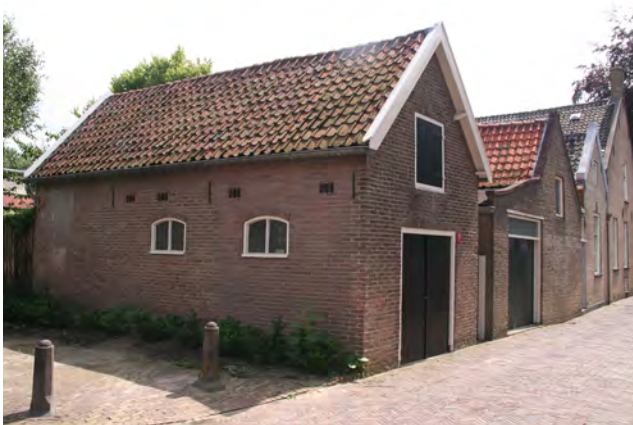
BIJ BENEDENRIJWEG 7 EN 9

Oorspronkelijke functie: Twee stallingen
 Huidige functie: Twee bedrijfsruimten
 Bouwjaar: ca. 1915

Beschrijving: Complex van 2 langwerpige deels vrijstaande lage gebouwen in straatwand. Eenlaags met zolder. Gevels rood metselwerk. Muurankers. Per pand garagedeur(en), vlieringluik, zadeldak met rode keramische holle pannen. Linker volume dakoverstek met windveer en bakgoot, rechter volume asymmetrische tuitgevel.

Bijzonder kenmerk: Gezwenkte gevelbeëindiging van asymmetrische gevel.

Motivering: *Samenhang en context, zichtbaarheid, conservering.* Van hoge waarde als markante voormalige stallingen aan een steeg, waardevol door de klassieke bescheiden volumes en de ambachtelijke architectuur.

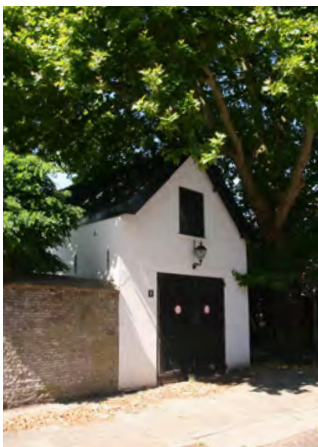
BIJ KERKSINGEL 9

Oorspronkelijke functie: Stalling en tuinmuur
 Huidige functie: Bedrijfsruimte
 Bouwjaar: ca. 1915

Beschrijving: Voormalige stalling, ter weerszijden begrensd door tuinmuren en monumentale boom. Eenlaags met zolder. Straatgevel en linkergevel gepleisterd en witgesausd. Rechtergevel zachtrood metselwerk. Muurankers. Dubbele opgeklampte deuren, vlieringluik. Overstekend zadeldak met blauwgesmoorde holle pannen. Windveer, goot achter boeideel. Tuinmuur met ezelsrug van gele stenen.

Bijzonder kenmerk: Zolderluik met gesmede schanieren.

Motivering: *Samenhang en context, zichtbaarheid, conservering en gaafheid.* Van hoge waarde door de markante ligging tussen tuinmuren, door het traditionele volume en dito architectuur met eenvoudige details.

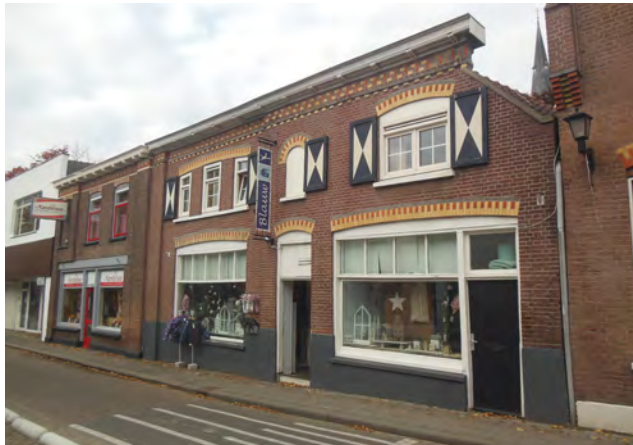
SINT JORISSTRAAT 8/KERKSINGEL 8

Oorspronkelijke functie: Winkel en bovenwoningen
Huidige functie: Winkel en bovenwoningen
Bouwjaar: ca. 1900

Beschrijving: Complex op samengestelde plattegrond. Twee lagen (met kap). Sint Jorisstraat 8: brede winkel (neorenaissance) met bovenwoning in de kap. Samengestelde gevel van rood metselwerk met gekleurd sierwerk boven kozijnen. Gewijzigde kozijnen en vensters. Overstekende kroonlijst op sierlijke consoles. Kerksingel: Ambachtelijk traditionalisme. Kerksingel 8: bedrijfsruimte. Rood metselwerk met getoogde gevelopeningen en deels originele ijzeren ramen. Overstekend flauw hellend zadeldak (blauw-

gesmoorde pannen, windveren). Links daarvan ('nr. 7'): bedrijfsruimte met bovenwoning. Geel metselwerk met getoogde gevelopeningen en geprofileerde gootlijst onder schilddak met blauw gesmoorde pannen. Gewijzigde gevelvulling. Bijzonder kenmerk: Sint Jorisstraat: Brede sierlijst, Kerksingel: traditionele ambachtelijke volumes.

Motivering: *Ontstaansgeschiedenis, samenhang en context, zichtbaarheid, conservering*. Van hoge waarde als markant onderdeel van de straatwand van de Kerksingel en de ambachtelijke architectuur, aan de Sint Jorisstraat als onderdeel van gevelwand met reeks winkelpanden in siermetselwerk.

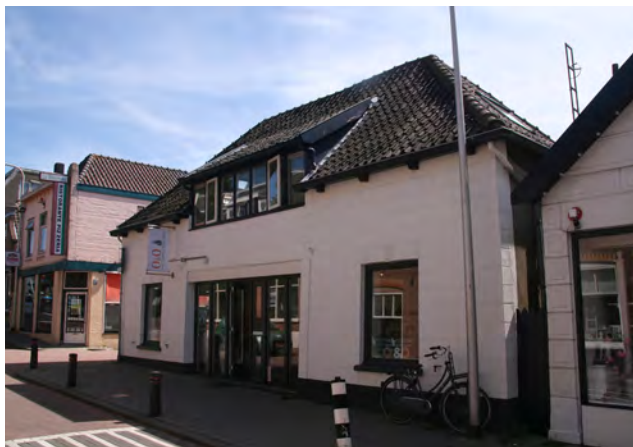
SINT JORISSTRAAT 11/MOLENSTEEG 2

Oorspronkelijke functie: Bedrijfsruimte met woning
Huidige functie: Bedrijfsruimte (winkel) met woning
Bouwjaar: ca. 1900 (kerndatum mogelijk ouder)

Beschrijving: Hoekpand op samengestelde plattegrond. Nok parallel aan de Sint Jorisstraat. Eenlaags met forse kap (aanbouw 2 lagen met plat dak). Ambachtelijk traditionalisme. Pleisterwerk in blokverband, witgesausd. Sierwerk boven originele kozijnen. Schilddak met blauwgesmoorde holle pannen. Aangekapte dakkapel. Rondom getimmerde bakgoot op consoles.

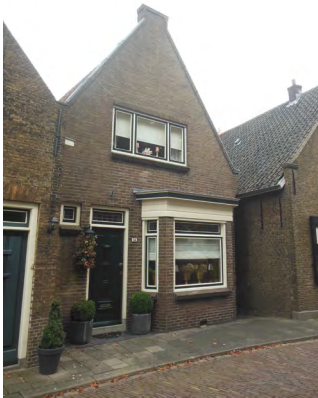
KERKSINGEL 14

Oorspronkelijke functie: Woning
 Huidige functie: Woning
 Bouwjaar: ca. 1930

Beschrijving: Tuitgevel in straatwand, terugliggend naast nr. 15. Eenlaags met kapverdieping. Trapezi-umvormige erker met brede boeilijst. Rechts steegje. Interbellum/Delftse Schoolstijl. Rode baksteen met trasraam. Zijgevel lichtere baksteen, origineel voegwerk. Siermetselwerk zoals rollagen, vlechtwerk in gevelbeëindiging en schuin gemetselde waterslagen. Originele kozijnen en vensters met glas in lood bovenlichten. Originele voordeur. Zadeldak met blauwgesmoorde oude holle pannen. Getimmerde bakgoot.

Bijzonder kenmerk: Vlechtwerk in kopgevel.

Motivering: *Samenhang en context, zichtbaarheid, conservering, gaafheid.* Van hoge waarde als voorbeeld van eenvoudige middenstandswoning als onderdeel van gesloten singelwand. Van hoge waarde vanwege sobere bouwstijl met authentieke details.

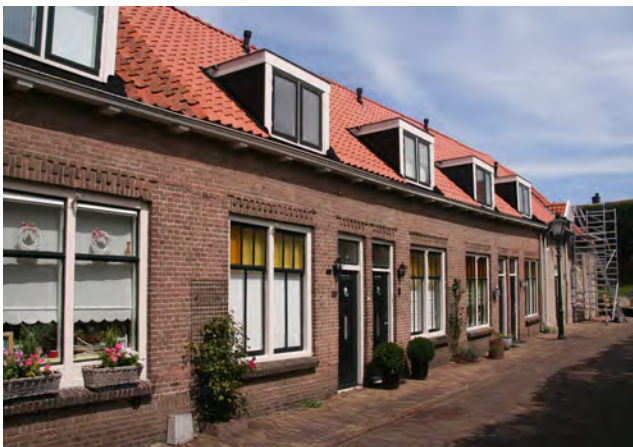
KERKSTEEG 4-10 (EVEN), SCHEPENENSTRAAT 2

Oorspronkelijke functie: Woningen
 Huidige functie: Woningen
 Bouwjaar: 1926

Beschrijving: Reeks arbeiderswoningen, links vrijstaand. Eenlaags met kapverdieping. Interbellumstijl. Rode baksteen, origineel voegwerk. Siermetselwerk zoals rollagen en schuin gemetselde waterslagen. Originele dubbele kozijnen, deels originele voordeuren en vensters met geel glas in de bovenlichten. Overstekend zadeldak met rode holle pannen en windveer. Dakkapellen. Getimmerde bakgoot op consoles. Bijzonder kenmerk: Originele vensters met siermetselwerk.

Motivering: *Samenhang en context, zichtbaarheid, gaafheid.* Van hoge waarde als vrij gaaf voorbeeld van een rij arbeiderswoningen. Van hoge waarde vanwege sobere bouwstijl met authentieke details.

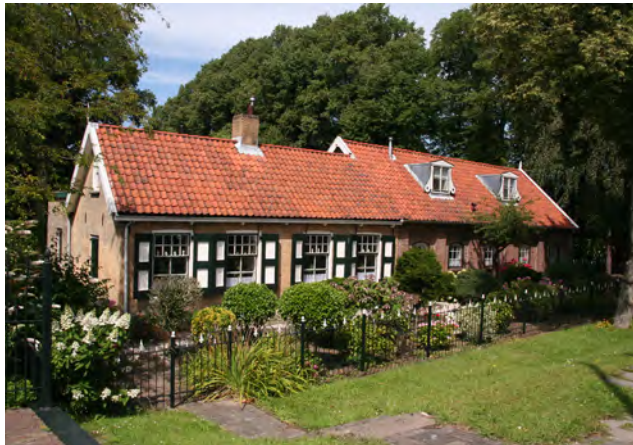
LAGENDIJK 54

Oorspronkelijke functie: Woningen en bedrijfsruimte
 Huidige functie: Woning(en)
 Bouwjaar: ca. 1900 (nr. 54, 56 mogelijk ouder)

Beschrijving: Langwerpig vrijstaand samengesteld volume. Eenlaags met kapverdieping. Ambachtelijk traditionalisme. Metselwerk met (getoogd) sierwerk rond kozijnen, origineel voegwerk. Muurankers. Overstekende zadeldaken met rode oude holle pannen en windveren. Originele kozijnen, deels originele vensters. Voortuin. Linker (lager) volume (voorheen mogelijk 2 woningen) gele baksteen, gepleisterde plint. Opgeklampte luiken. Centrale gemetselde schoorsteen. Getimmerde bakgoot op consoles. Rechter volume

(voorheen mogelijk bedrijfsruimte) rode baksteen met uitspringende muurdammen. Dakkapellen, eenvoudige bakgoot. Origineel zolderkozijn met luiken en gedeelde bovenlichten.

Bijzonder kenmerk: Contrast van gele en rode landelijk vormgegeven volumes.

Motivering: *Samenhang en context, zichtbaarheid, conservering, gaafheid.* Van hoge waarde als vrij gaaf voorbeeld van voormalige landarbeiderswoningen met bedrijfsruimte. Passend onderdeel van groene setting. Van hoge waarde vanwege sobere bouwstijl met authentiek metselwerk.

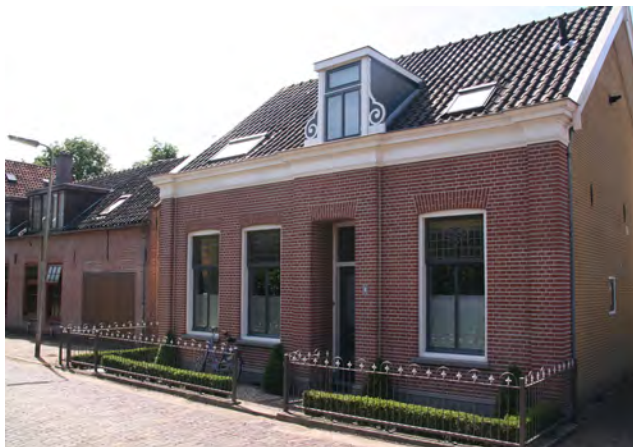
MOLENSTEEG 8

Oorspronkelijke functie: Woning
 Huidige functie: Woning
 Bouwjaar: ca. 1900 (verbouwdatum 1955)

Beschrijving: Vrijstaand pand op samengestelde plattegrond. Ambachtelijk traditionalisme met neo-rennaissance invloed. Nok parallel op de Molensteeg. Eenlaags met kap. Rood metselwerk, entree en hoeken 1 kop naar voren springend. Geprofileerde lijstgoot. Zijgevels geel metselwerk. Muurankers. Sierwerk boven originele kozijnen. Schuifvensters met glas-inlood. Zadeldak met blauwgesmoorde holle pannen. Dakkapel. Ondiepe voortuin, achtertuin met monumentale bomen.

Bijzonder kenmerk: Imposante lijstgoot.

Motivering: *Samenhang en context, conservering, gaafheid.* Van hoge waarde als statig voorbeeld van middenstandswoning in landelijke stijl. Van hoge waarde vanwege zorgvuldige uitwerking.

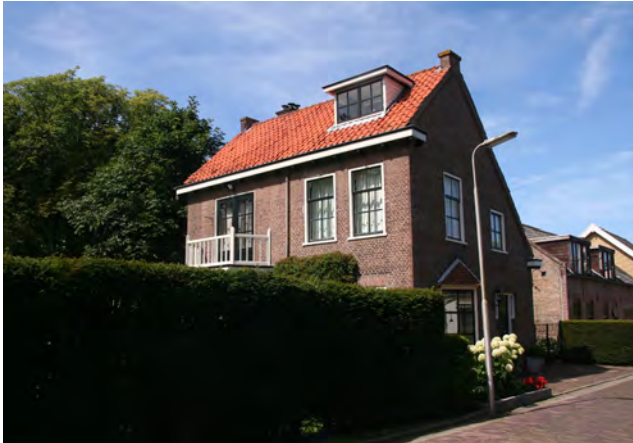
MOLENSTEEG 16

Oorspronkelijke functie: Woning
 Huidige functie: Woning
 Bouwjaar: ca. 1925

Beschrijving: Vrijstaand pand op samengestelde plattegrond. Interbellum, Delftse School. Nok dwars op de Molensteeg. Arkel (kleine erker) aan entree(tuit)gevel. Linker langsgevel tweelaags, voorzien van kleine serre met balkon. Voor het overige eenlaags met kap. Bruinrood metselwerk met sierwerk. Schilddak met rode holle pannen. Leipannen op arkel. Gemetselde schoorsteen. Meeontworpen dakkapel rechter dakvlak. Aan weerszijden omlopende uitgetimmerde bakgoot op consoles. Tuin aan serre- en achtergevel, hoog

opgaand groen.
 Bijzonder kenmerk: Pittoreske erker.

Motivering: *Samenhang en context, representativiteit, conservering, gaafheid.* Van hoge waarde vanwege vrij zeldzame bouwstijl met passende details en eigenzinnige 'dwarse' setting.

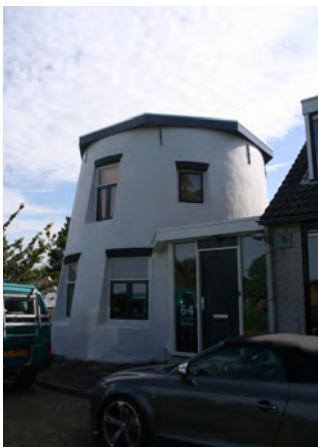
RINGDIJK 64

Oorspronkelijke functie: Korenmolen
 Huidige functie: Bedrijfsruimte
 Bouwjaar: 1843

Beschrijving: Oorspronkelijk vrijstaand kegelvormig volume op ronde plattegrond. Ambachtelijk traditionalisme. Tweelaags (oorspronkelijk hoger). Witgesausd pleisterwerk met eenvoudig sierwerk boven kozijnen. Muurankers. Plat dak (niet origineel). Ingebroken gevelopeningen.
 Bijzonder kenmerk: Uniek volume.

fysieke herinnering aan een ambachtelijke molen.
 Landmark.

Motivering: *Ontstaansgeschiedenis, samenhang en context, zichtbaarheid.* Van hoge waarde door de

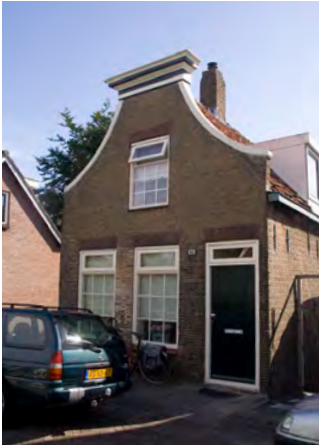
RINGDIJK 86

Oorspronkelijke functie: Woning
 Huidige functie: Woning
 Bouwjaar: ca. 1900

Beschrijving: Vrijstaand pand op rechthoekige plattegrond, onderdeel van straatwand. Tuitgevel met kroonlijst dwars op de dijk. Ambachtelijk traditionalisme. Eenlaags met kapverdieping. Geel metselwerk met sierwerk. Muurankers. Vernieuwde gevelvulling. Zadeldak met rode holle pannen. Gemetselde centrale schoorsteen. Aan weerszijden omlopende uitgetimmerde bakgoot op consoles.
 Bijzonder kenmerk: Kroonlijst.

Motivering: *Samenhang en context, zichtbaarheid, conservering*. Van hoge waarde vanwege bijzonder verzorgde traditionele bouwstijl met zorgvuldige baksteendetails.
