CULTUURHISTORISCHE WAARDENKAART CENTRUM RIDDERKERK

DEFINITIEF 29 JUNI 2016

Cultuurhistorische Waardenkaart Centrum Ridderkerk
In opdracht van: Gemeente Ridderkerk

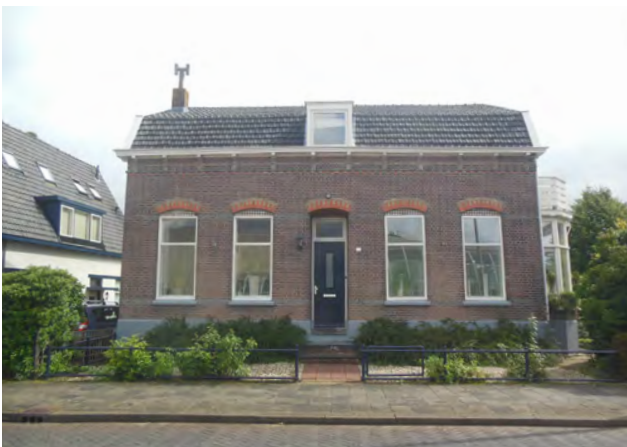
VERLENGDE KERKWEG 21

Oorspronkelijke functie: Woning
 Huidige functie: Woning
 Bouwjaar: ca. 1925

Beschrijving: Vrijstaand pand op rechthoekige plattegrond. (Aanbouw zonder beeldbepalende waarde.) Traditionalisme, invloed neorenaissance. Nok parallel aan Kerkweg. Eenlaags (verhoogde ligging) met kapverdieping. Serre met balkon aan rechter zijgevel. Rood metselwerk met sierwerk boven getoogde gevelopeningen en als fries. Grijs plint. Entreenis met bordes. Gevelvulling vernieuwd. Overstekend mansarddak met blauwgesmoorde kruispannen en windveren. Gemetselde schoorsteen. Gefigureerde dakgoot op

consoles. Tuin rondom.
 Bijzonder kenmerk: Symmetrische voorgevel.

Motivering: *Ontstaansgeschiedenis, samenhang en context, zichtbaarheid, conservering*. Van hoge waarde vanwege vrije ligging en zorgvuldige architectuur met bijzonder metselwerk.

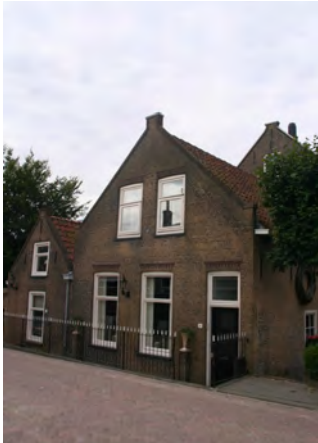
WESTMOLENDIJK 4 (NOORD)

Oorspronkelijke functie: Woning
 Huidige functie: Woning
 Bouwjaar: ca. 1880

Beschrijving: Tuitgevel haaks op straatwand (dijk), rechts vrijstaand. Vrijwel vierkante plattegrond. Eenlaags met kapverdieping. Relatief verzonken (door ophogen dijk). Traditioneel-ambachtelijke stijl. Gele baksteen, origineel voegwerk. Kleurig siermetselwerk zoals (getoogde) rollagen en gevelbeëindiging. Muurankers. Voorzijde vernieuwde gevelvulling. Zadeldak met rode oude holle pannen. Rechts getimmerde bakgoot, links zinken goot. Origineel hekwerk ter plaatse van privéstoeep.

Bijzonder kenmerk: Origineel hekwerk.

Motivering: *Samenhang en context, zichtbaarheid, representativiteit, conservering.* Van hoge waarde als voorbeeld van eenvoudige dijkwoning als onderdeel van een gesloten straatwand/dijk. Van hoge waarde vanwege sobere bouwstijl met authentieke metselwerkdetails.

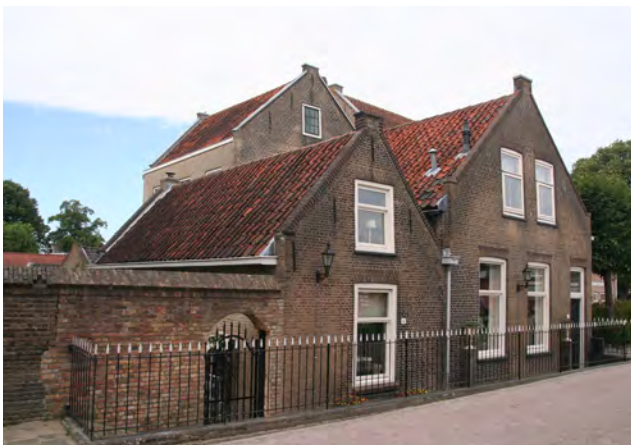
WESTMOLENDIJK 4 (ZUID)

Oorspronkelijke functie: Woning met tuinmuur
 Huidige functie: Woning met tuinmuur
 Bouwjaar: ca. 1880

Beschrijving: Kleine tuitgevel haaks op straatwand (dijk), links tegen tuinmuur gebouwd. Langwerpige plattegrond. Eenlaags met kapverdieping. Relatief verzonken (door ophogen dijk). Traditioneel-ambachtelijke stijl. Gele baksteen, origineel voegwerk. Siermetselwerk zoals (getoogde) rollagen en gevelbeëindiging. Muurankers. Originele kozijnen. Zadeldak met rode oude holle pannen. Links een getimmerde bakgoot. Links deels authentieke gemetselde tuinmuur met ezelsrug, ingebroken doorgang. Origineel hekwerk

ter plaatse van privéstoeep.

Bijzonder kenmerk: Lange tuinmuur.

Motivering: *Samenhang en context, zichtbaarheid, representativiteit, conservering.* Van hoge waarde als voorbeeld van eenvoudige dijkwoning als onderdeel van een gesloten straatwand/dijk. Van hoge waarde vanwege sobere bouwstijl met authentieke metselwerkdetails.

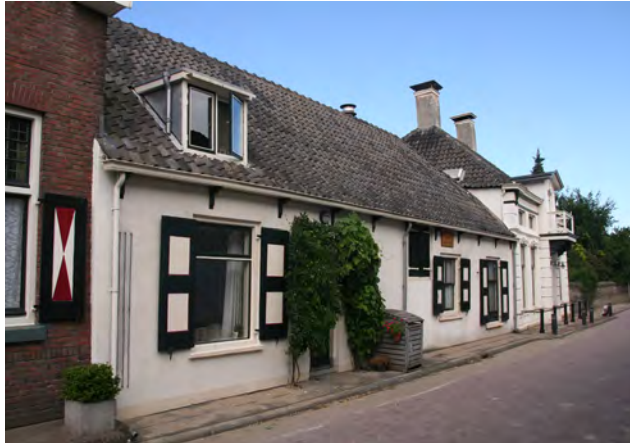
WESTMOLENDIJK 10

Oorspronkelijke functie: Woning met bedrijfsruimte
 Huidige functie: Woning
 Bouwjaar: ca. 1900 (volgens opschrift: 1830)

Beschrijving: Langsgevel haaks op straatwand (dijk). Langwerpige plattegrond. Eenlaags met kap. Onderwoning aan Molensteeg. Traditioneel-ambachtelijke stijl. Witgesausd pleisterwerk. Voorzijde originele kozijnen, buitenluiken en hooiluik, deels originele kozijnvulling. Langgerekt zadeldak met blauwgesmoorde oude holle pannen (voordakvlak). Achterdakvlak loopt langer door naar Molensteeg. Gemetselde schoorsteen. Getimmerde bakgoot op geprofileerde consoles. Oorspronkelijk koetsierswoning met stalling t.b.v. rechts

naastgelegen dokterswoning.
 Bijzonder kenmerk: Langsgevel tussen de kopgevels.

Motivering: *Samenhang en context, zichtbaarheid, conservering.* Van hoge waarde als voorbeeld van eenvoudige dijkwoning als onderdeel van een gesloten straatwand/dijk. Van hoge waarde vanwege sobere bouwstijl met authentieke metselwerkdetails.

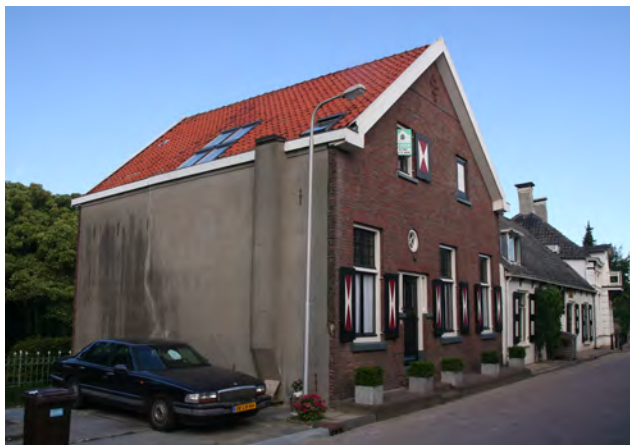
WESTMOLENDIJK 12

Oorspronkelijke functie: Woning
 Huidige functie: Woning
 Bouwjaar: ca. 1920

Beschrijving: Kopgevel haaks op straatwand (dijk), links vrijstaand. Achtergevel (Molensteeg) uitgevoerd als voorgevel. Vierkante plattegrond. Eenlaags met kapverdieping en vliering, onderwoning aan Molensteeg. Interbellum, Expressief baksteentraditionalisme. Donkerrode baksteen, deels gesinterd, trasraam van boerengrauw. Origineel voegwerk. Siermetselwerk zoals (uitwaaiende) rollagen en siertop. Linkergevel ('wachtgevel') gepleisterd. Originele samengestelde kozijnen. Natuurstenen waterslagen. Aan voorzijde

originele gevelvulling met buitenluiken, originele voordeur. Overstekend zadeldak met rode holle pannen en windveren. Gemetselde schoorsteen. Gemetselde verhoogde privéstoeep.

Bijzonder kenmerk: Rond kozijn boven entree.

Motivering: *Samenhang en context, zichtbaarheid, conservering.* Van hoge waarde als voorbeeld van dijkwoning met twee voorkanten en als onderdeel van een (voorheen) meer gesloten straatwand. Van hoge waarde vanwege expressieve bouwstijl met authentieke details.

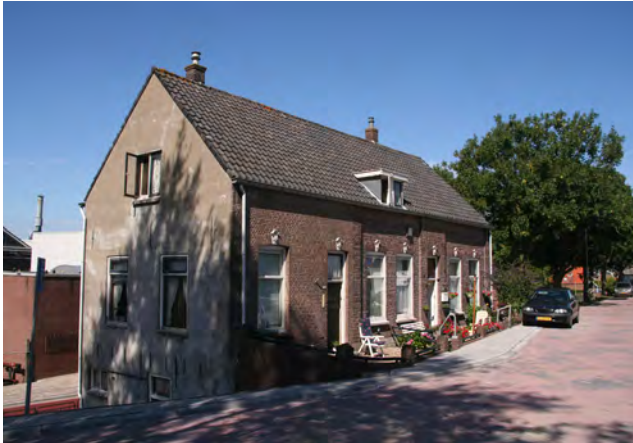
WESTMOLENDIJK 16-18 (EVEN)

Oorspronkelijke functie: Woningen met bedrijfsruimte
Huidige functie: Woningen met bedrijfsruimte
Bouwjaar: ca. 1900 (kerndatum mogelijk ouder)

Beschrijving: Vrijstaand volume op langwerpige plattegrond, nok parallel aan de dijk. Eenlaags met kap, onderwoning aan Molensteeg. Traditioneel-ambachtelijke stijl. Blikvanger. Dijkgevel vrij symmetrisch. Donkerrode baksteen met getoogd siermetselwerk en gefigureerde kunststeen sluitstenen. Zij- en achtergevels deels gele steen, deels gepleisterd in (ongesausd) blokverband. Muurankers. Originele kozijnen, deels originele kozijnvulling. Langgerekt zadeldak met blauwgesmoorde holle pannen. Gemetselde schoor-

stenen. Aan de voorzijde een kleine dakkapel. Zinken mastgoten.

Bijzonder kenmerk: Voorgevel met statige symmetrische sfeer, achtergevel industriële uitstraling.

Motivering: *Samenhang en context, zichtbaarheid, zeldzaamheid.* Van hoge waarde als eenvoudige dubbele dijkwoning met uitstraling naar alle richtingen als onderdeel van een deels gesloten straatwand/dijk. Van hoge waarde vanwege verschillende bouwstijlen met authentieke metselwerkdetails.

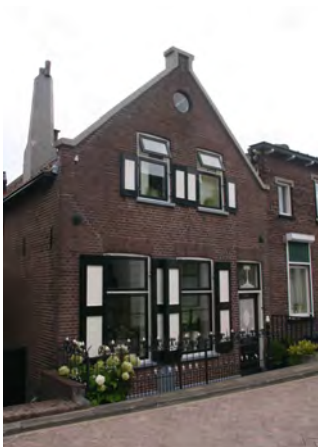
WESTMOLENDIJK 31

Oorspronkelijke functie: Woning met stoephek
Huidige functie: Woning met stoephek
Bouwjaar: ca. 1910

Beschrijving: Tuitgevel, nok haaks op de dijk. Links stenen trap naar polderniveau. Onderdeel van gesloten straatwand. Relatief verzonken ligging door latere dijkverhoging. Eenlaags met kapverdieping en onderwoning. Traditioneel-ambachtelijke bouwstijl. Symmetrische opzet. Rood metselwerk met sierwerk boven kozijnen. Origineel voegwerk. Wielvenster in top. Tuitafdekking gepleisterd. Muurankers. Bakgoot. Zadeldak met rode holle pannen, gemetselde schoorstenen. Gietijzeren hek voor verdiepte privéstoep.

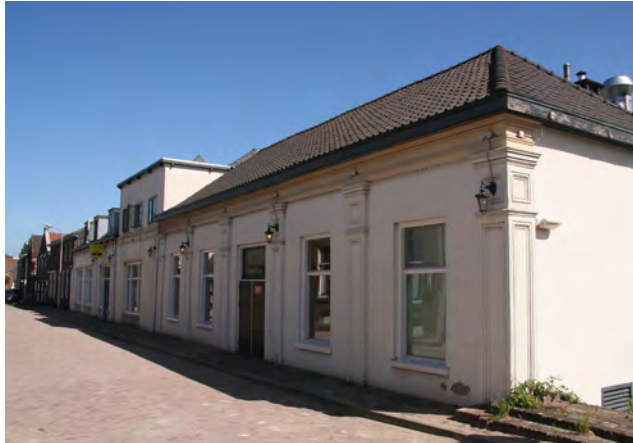
WESTMOLENDIJK 37-39 (ONEVEN)

Oorspronkelijke functie: Bedrijfs-/verenigingsruimte
 Huidige functie: Nr. 35 bedrijfsruimte (35), nr. 37 woning, nr. 39 winkel/zaalfunctie
 Bouwjaar: ca. 1940 (kerndatum ca. 1900)

Beschrijving: Deels vrijstaand volume op langwerpige plattegrond. Nok parallel aan de dijk. Eenlaags met kap en onderwoning, nr. 37 later verhoogd. (Aangebouwde volumes -Gieterijstraat- zonder beeldbepalende waarde.) Eclectische bouwstijl met Waterstaatsinvloed. Witgesausd pleisterwerk met sierwerk (samengestelde pilasters). Linkerdeel (voormalig nr. 35 en nr. 37) eenvoudige gevel met symmetrie en identieke samengestelde gevelopeningen met geprofileerde

lateien en uitgemetselde waterslagen. Rechterdeel (nr. 39) rijker uitgevoerd, eveneens symmetrisch met enkelvoudige gevelvulling. Muurankers. Langgerekt schilddak met blauwgesmoorde holle pannen. Gemetselde schoorstenen. Links twee kleine dakkapellen. Voorzijde geprofileerde lijstgoot. Oorspronkelijke gevelopbouw verscholen achter latere dijkverhoging. Bijzonder kenmerk: Serie van gepleisterde pilasters.

Motivering: *Ontstaansgeschiedenis, samenhang en context, zichtbaarheid, zeldzaamheid.* Van hoge waarde als voormalige uniforme langgerekte straatwand, vanwege de bijzondere bouwstijl met authentieke pleisterwerkdetails.

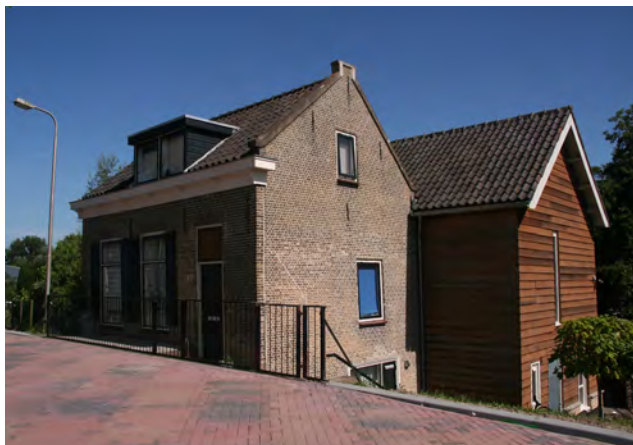
WESTMOLENDIJK 97

Oorspronkelijke functie: Woning
 Huidige functie: Woning
 Bouwjaar: ca. 1900

Beschrijving: Vrijstaand volume op langwerpige plattegrond, nok parallel aan de dijk. (Aangebouwd hedendaags volume zonder beeldbepalende waarde.) Eenlaags met kap en onderwoning. Relatief laag gelegen door dijkverhoging. Traditioneel-ambachtelijke stijl. Vrij symmetrische gevelindeling. Gele baksteen met siermetselwerk. Rechter zijgevel (tuitgevel) met gepleisterde afdekking. Muurankers. Zadeldak met blauwgesmoorde holle pannen. Houten bakgoot op boeideel met consoles.

Bijzonder kenmerk: Traditioneel-ambachtelijke voor-gevel.

Motivering: *Samenhang en context, zichtbaarheid, conservering.* Van hoge waarde als eenvoudige dijk-woning. Blikvanger, deels doordat de dijk als zodanig ter plaatse afloopt naar polderniveau. Van hoge waarde vanwege de ambachtelijke bouwstijl met authentieke metselwerkdetails.

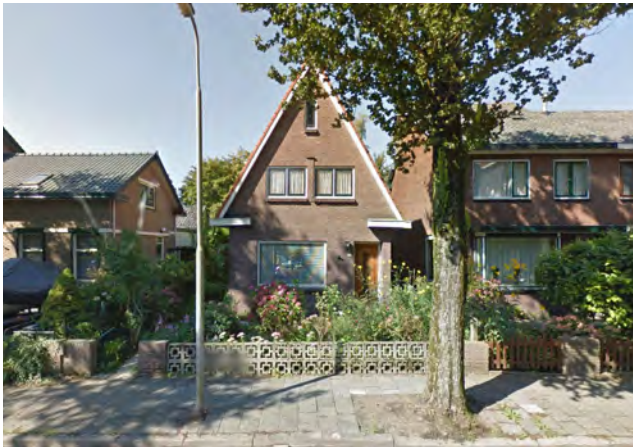
BENEDENRIJWEG 47

Oorspronkelijke functie: Woning
 Huidige functie: Woning
 Bouwjaar: ca. 1935

Beschrijving: Vrijstaande woning. Sober traditionalisme met enige invloed van het Nieuwe Bouwen. Eenlaags met kap. Nok haaks op de straat. Zachtrood metselwerk in halfsteensverband. Sierwerk rond gevelopeningen, originele voordeur, glas-in-lood zijgevelraam. Overstekend zadeldak met rode tuile du nordpannen. Gemetselde schoorsteen. Mogelijk originele dakkapel. Overstekende, iets omgezette bakgoten. Originele tuinmuurpenanten (foto: Google streetview).

Bijzonder kenmerk: Blankhouten voordeur.

Motivering: *Samenhang en context, conservering.* Van redelijk hoge waarde door de markante spitse verschijningsvorm en door de sobere architectuur met enkele originele elementen.

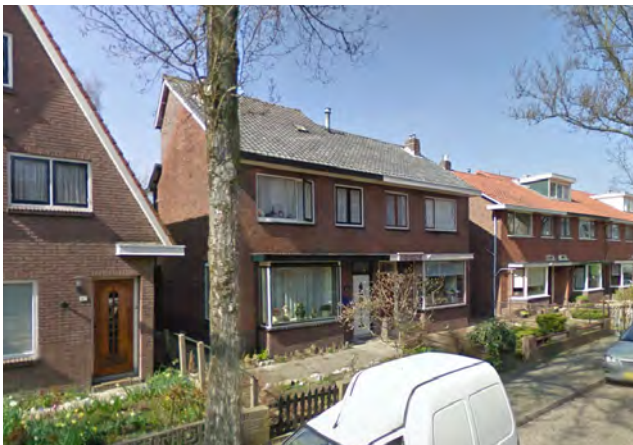
BENEDENRIJWEG 49-51 (ONEVEN)

Oorspronkelijke functie: Woningen
 Huidige functie: Woningen
 Bouwjaar: 1939

Beschrijving: Twee-onder-een-kapwoningen. Samengesteld volume. Gespiegeld, tweelaags met kap. Nok parallel aan de straat. Baksteentrationalisme met moderne invloeden. Rechthoekige erker, waarvan het dak doorloopt als entreluifel. Rode baksteen in kettingverband, trasraam donkerrood. Siermetselwerk boven etagekozijnen. Originele voordeuren. Overstekend schilddak met blauwgesmoorde tuile du nordpannen. Gemetselde schoorstenen. Uitgetimmerde, iets

omlopende bakgoot. Nr. 51 bezit origineel gemetseld tuinmuurtje met buisreling (foto: Google streetview). Bijzonder kenmerk: Originele voordeuren.

Motivering: *Samenhang en context, conservering.* Van redelijk hoge waarde door de originele bouwstijl en als tamelijk zeldzaam woningtype voor die periode.

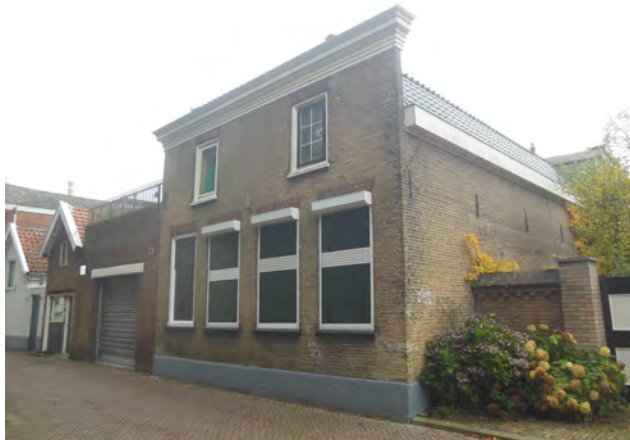
KERKSINGEL 7

Oorspronkelijke functie: Onbekend
 Huidige functie: Bedrijfsruimte (horeca)
 Bouwjaar: ca. 1930 (kerndatum 19e eeuws)

Beschrijving: Onderdeel van straatwand, rechts vrijstaand. Nok haaks op de singel. Eenlaags met kapverdieping. Traditioneel-ambachtelijke stijl. Geel metselwerk met rood sierwerk boven de gevelopeningen. Origineel voegwerk. Muurankers. Gecementeerde grijs geschilderde plint. Deels originele vensterkozijnen. Schilddak met blauwgesmoorde dakpannen. Geprofileerde, omgezette daklijst.
 Bijzonder kenmerk: Markante lijstgevel.

Motivering: *Samenhang en context, zichtbaarheid.* Van redelijk hoge waarde als historisch en blikvangend volume in de singelwand en door de traditionele architectuur met passende ornamenten.

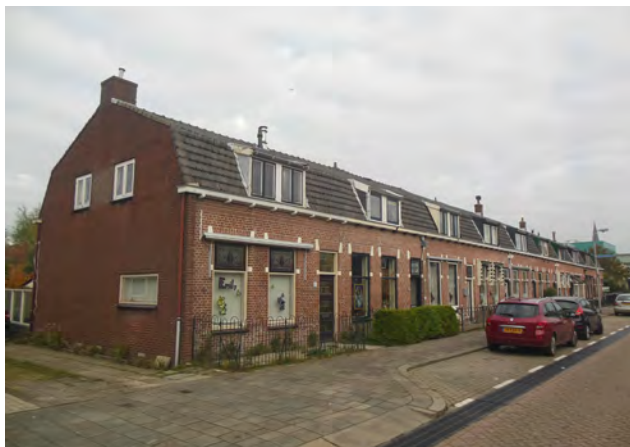
KERKWEG 12-51 (EVEN EN ONEVEN, NR. 33 IS GESLOOPT)

Oorspronkelijke functie: Woningen
 Huidige functie: Woningen
 Bouwjaar: ca. 1910

Beschrijving: Reeksen van twee tot elf geschakelde woningen. Onderdeel van tamelijk gesloten straatwand. Traditioneel-ambachtelijke architectuur. Voorgevels van rood metselwerk, sierwerk rond gevelopeningen en onder dakgoot. Gepleisterde plint. Kopgevels van geel metselwerk. Muurankers. Deels originele kozijnen. Geprofileerde dakgoot (op geornamenteerde nokken). Overstekend mansardedak met blauwgesmoorde kuispannen en windveren. Ondiepe voortuinen met smeedijzeren hekwerk. In oorsprong mogelijk

identieke rijen vóór nr. 12 (even en oneven); overigens loopt het woningtype door tot ná Kerkweg 51 (even en oneven; buiten het plangebied).
 Bijzonder kenmerk: Klassieke arbeiderswoningen.

Motivering: *Samenhang en context, zichtbaarheid.* Van redelijk hoge waarde door de karakteristieke bescheiden volumes en de seriematigheid die bepalend is voor de Kerkweg. Daarnaast van redelijk hoge waarde door de traditioneel-ambachtelijke architectuur.

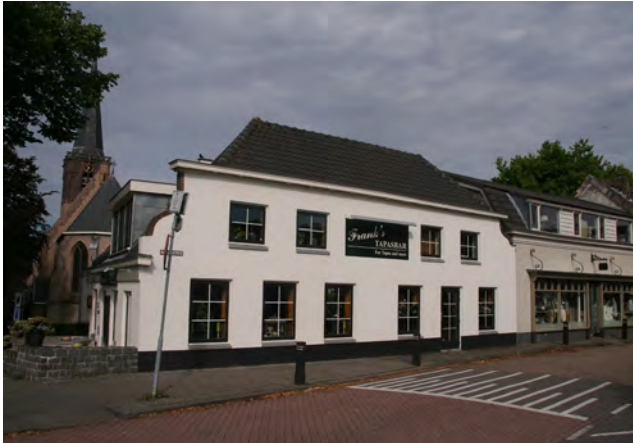
RINGDIJK 1

Oorspronkelijke functie: Bedrijfsruimte/woning
 Huidige functie: Bedrijfsruimte (horeca)
 Bouwjaar: ca. 1900 (kerndatum mogelijk ouder)

Beschrijving: Hoekpand, onderdeel van gesloten straatwand. Eenlaags met kapverdieping en onderwoning (Benedenrijweg). Traditioneel-ambachtelijke architectuur. Symmetrische voorgevel met in- en uitzwenkende uiteinden bij het dak. Witgesausd pleisterwerk. Stenen waterslagen Siermetselwerk als gevelbeëindiging. Muurankers. Schilddak met blauwgesmoorde dakpannen.

Bijzonder kenmerk: Gezwenkte gevel.

Motivering: *Zichtbaarheid, conservering*. Van redelijk hoge waarde door de traditioneel-ambachtelijke massa op een historisch belangrijk kruispunt. Markante ligging. Tevens van redelijk hoge waarde wegens mogelijk historische kern.

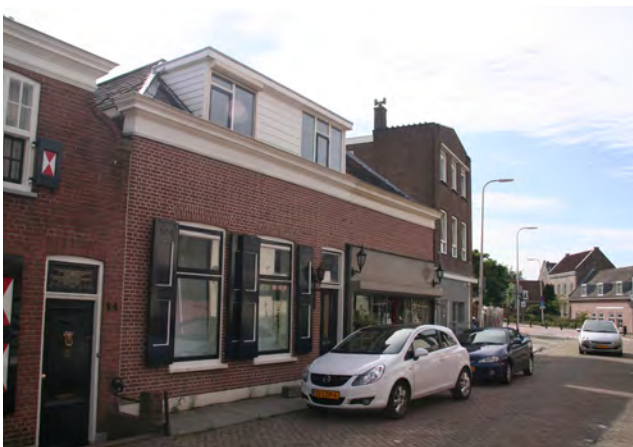
RINGDIJK 10-12 (EVEN)

Oorspronkelijke functie: Woning met bedrijfsruimte
 Huidige functie: Woning met winkel
 Bouwjaar: ca. 1900 (kerndatum mogelijk ouder)

Beschrijving: Breed pand op nagenoeg vierkante plattegrond, onderdeel van gesloten straatwand (aanbouw achterzijde zonder beeldbepalende waarde.) Rechts terugliggende bebouwing. Eenlaags met kapverdieping. Traditioneel-ambachtelijke architectuur. Rood metselwerk. Links woongedeelte met getoogd sierwerk boven kozijnen. Rechts winkelpui. Geprofileerde gootlijst. Afgeplat schilddak met blauwgesmoorde holle dakpannen. Grove dakkapel. Origineel loodwerk op hoekkepers.

Bijzonder kenmerk: Ambachtelijk volume.

Motivering: *Zichtbaarheid, conservering*. Van redelijk hoge waarde door de traditioneel-ambachtelijke massa in de historische straatwand. Tevens van redelijk hoge waarde wegens metselwerk(details) en mogelijk historische kern.

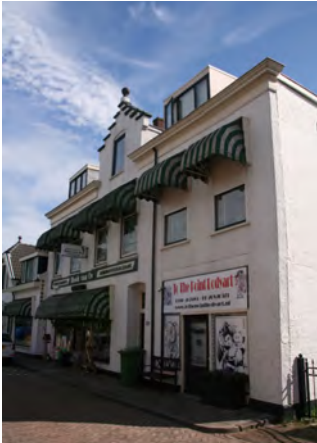
RINGDIJK 18-24 (EVEN)

Oorspronkelijke functie: Bedrijfsruimte met bovenwoningen

Huidige functie: Bedrijfsruimte met bovenwoningen

Bouwjaar: ca. 1900

Beschrijving: Gedeeltelijk vrijstaand complex (langwerpige plattegrond), onderdeel van straatwand (dijkbebouwing). Achteraanbouw zonder beeldbepalende waarde. Nok parallel aan de dijk. Invloed neoclassicisme. Symmetrische gevel, twee lagen met kap, centraal een gevelopbouw. Lichtgrijs gesausd metselwerk met sierwerk rondom (getoogde) gevelopeningen. Winkelentree tussen etalagekozijnen, puivulling nr. 18 aangepast. Zwarte plint. Muurankers. Etagekozijnen

met (schuif)vensters. Schilddak met steekkap, blauwgesmoorde dakpannen. Geprofileerde lijstgoot. Bijzonder kenmerk: Getrapte gevelverhoging met bolornament.

Motivering: *Samenhang en context, zichtbaarheid.* Van redelijk hoge waarde door het forse sprekende volume en de originele bouwstijl met passende ornamenten.

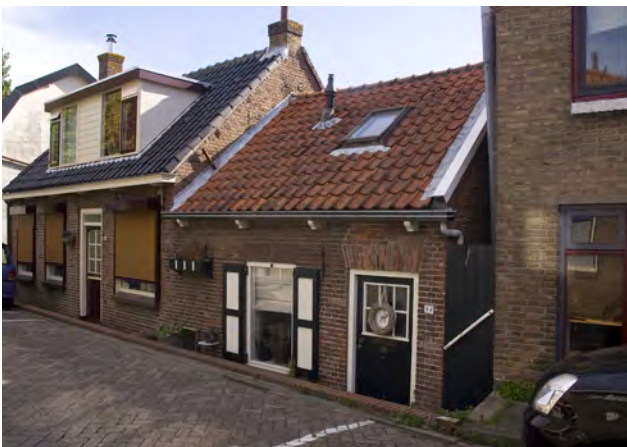
RINGDIJK 98

Oorspronkelijke functie: Woning

Huidige functie: Woning

Bouwjaar: ca. 1900

Beschrijving: Laag pand, onderdeel van gesloten straatwand. Nok parallel aan de dijk. Relatief verzonken ten gevolge van dijkverhoging. Eenlaags met kapverdieping en onderwoning. Traditioneel-ambachtelijke architectuur. Rood metselwerk met sierwerk boven kozijnen, deels origineel voegwerk. Eenvoudige bakgoot op klossen. Zadeldak met rode dakpannen. Rechts windveer. Gemetselde schoorsteen. Bijzonder kenmerk: Bijzonder klein pand.

Motivering: *Samenhang en context, representativiteit.* Van redelijk hoge waarde door de traditioneel-ambachtelijke massa in de historische straatwand. Tevens van redelijk hoge waarde wegens metselwerkdetails.

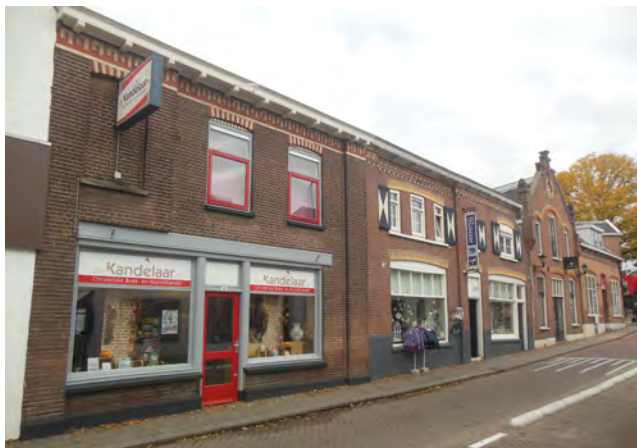
SINT JORISSTRAAT 10, 10A

Oorspronkelijke functie: Winkel met bovenwoning
 Huidige functie: Winkel met bovenwoning
 Bouwjaar: ca. 1900

Beschrijving: Pand, onderdeel van gesloten straatwand. Eenlaags met kapverdieping achter lijstgevel. Eclectische bouwstijl. Rood metselwerk met gekleurd sierwerk boven etagekozijnen en als fries. Origineel voegwerk. Geprofileerde kroonlijst op gefigureerde klossen.

Bijzonder kenmerk: Gekleurd metselwerk onder daklijst.

Motivering: *Samenhang en context, conservering.* Van redelijk hoge waarde door de eclectische bouwstijl en als onderdeel van historische straatwand. Tevens van redelijk hoge waarde wegens metselwerkdetails.

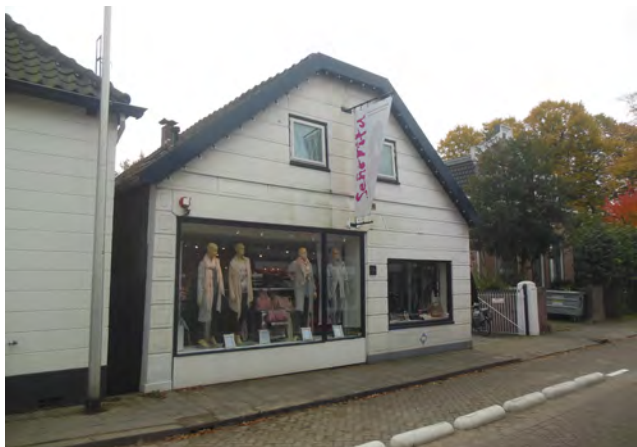
SINT JORISSTRAAT 13

Oorspronkelijke functie: Bedrijfsruimte met woning
 Huidige functie: Bedrijfsruimte met woning
 Bouwjaar: ca. 1920 (kerndatum mogelijk ouder)

Beschrijving: Winkelfront op langwerpige plattegrond. Rechts vrijstaand. Onderdeel van gesloten straatwand. Nok dwars op de straat. Eenlaags met kapverdieping. Traditioneel-ambachtelijke architectuur. Witgesausd pleisterwerk. Voorgevel in blokverband. Eenvoudige bakgoot op gefigureerde consoles. Overstekend afgewolfd zadeldak met blauwgesmoorde kruispannen en windveren. Gemetselde schoorsteen.

Bijzonder kenmerk: Afbeelding van varken in plint (vermoedelijk voormalige slagerij).

Motivering: *Samenhang en context, zichtbaarheid.* Van redelijk hoge waarde door de traditioneel-ambachtelijke massa in de historische straatwand. Tevens van redelijk hoge waarde wegens pleisterwerkdetails.

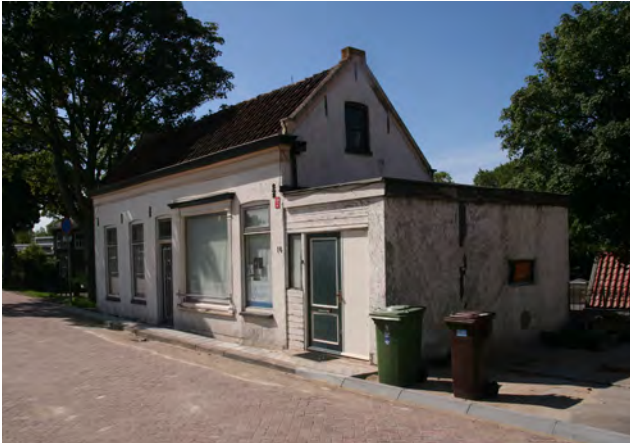
WESTMOLENDIJK 14

Oorspronkelijke functie: Woning met bedrijfsruimte
 Huidige functie: Woning met bedrijfsruimte
 Bouwjaar: ca. 1900

Beschrijving: Vrijstaand op langwerpige plattegrond (Onderdeel van voormalige meer gesloten straatwand.) Rechter aanbouw en platte aanbouw aan Molensteeg zonder beeldbepalende waarde. Nok parallel aan de straat. Tuitgevels ter weerszijden. Eenlaags met kapverdieping en onderwoning. Symmetrische opzet, klassieke geornamenteerde etalagepui ter rechterzijde. Traditioneel-ambachtelijke architectuur. Witgesausd pleisterwerk. Muurankers. Geprofileerde lijstgoot. Zadeldak met rode oude holle pannen. Mogelijk ooit

twee kleine woningen.
 Bijzonder kenmerk: Lijstgoot.

Motivering: *Samenhang en context, zichtbaarheid.* Van redelijk hoge waarde door de traditioneel-ambachtelijke massa aan de dijk.

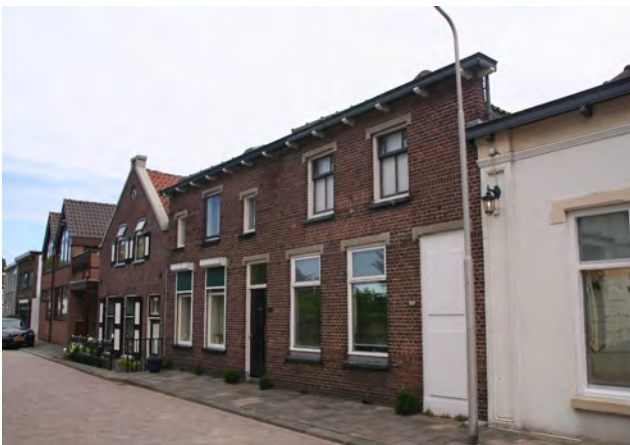
WESTMOLENDIJK 33-35 (ONEVEN)

Oorspronkelijke functie: Woningen
 Huidige functie: Woning
 Bouwjaar: ca. 1930

Beschrijving: Langsgevel, waarachter twee volumes. Onderdeel van gesloten straatwand. Eenlaags met kapverdieping (mansardekap) achter schijngevel. Interbellumbouwstijl. Voordeuren ter weerszijden. Rood metselwerk met sierwerk als speklagen en bovenkozijnen. Origineel voegwerk. Op etage deels originele kozijnen, en deels originele vensters. Geprofileerde kroonlijst op geornamenteerde consoles. Bijzonder kenmerk: Etagevensters met gekleurd glas.
